**TRABALHO DE CONCLUSÃO DO CURSO DE ENGENHARIA CIVIL DA MOBILIDADE**

**LEVANTAMENTO E IDENTIFICAÇÃO DE MANIFESTAÇÕES PATOLÓGICAS  
EM PAVIMENTOS AEROPORTUÁRIOS: ESTUDO DE CASO DO AEROPORTO  
DE NIQUELÂNDIA**

**MATEUS FELIPE SOARES DE BRITO**

**PUBLICAÇÃO:  
ANÁPOLIS,  
2022**

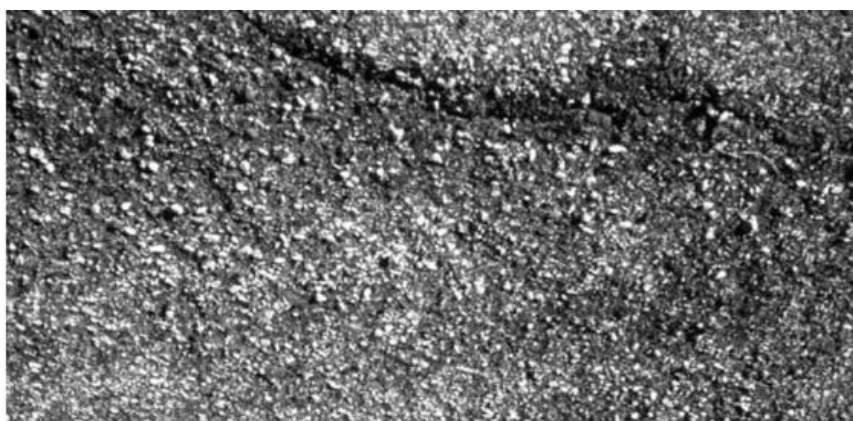
Figura 17 – Desgaste superficial forte em pavimento asfáltico

Desgaste superficial (figura 17) consiste na perda progressiva da argamassa superficial, causada por: remoção do filme betuminoso do agregado, endurecimento do asfalto devido ao envelhecimento, má compactação, especialmente na construção em clima frio, ou teor insuficiente de asfalto. O desgaste superficial que ocorrem de forma leve a moderada há perda superficial de ligante, além de material fino. Já os desgastes superficiais que ocorrem de forma forte, além da perda de finos, ocorrem a perda de agregado graúdo (apresentando buraco ou decomposição profunda). Os detritos do desgaste superficial podem danificar a aeronave (FAA, 2004).

Observa-se na figura 17 a perda superficial de ligante, bem como de material fino, além de uma perda concentrada de material em alguns pontos, sem ainda se apresentar como buraco ou decomposição profunda (ANAC, 2019).

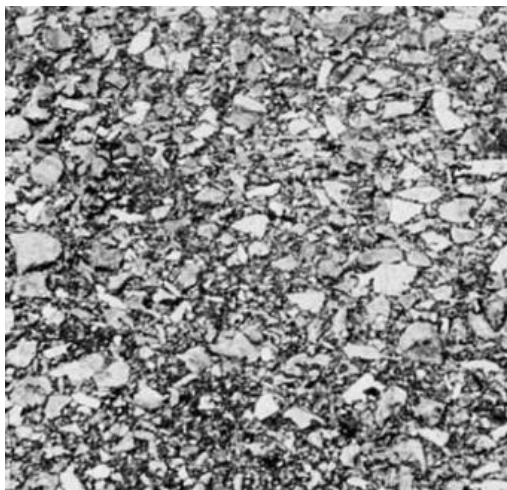
Figura 18 – Polimento de agregados em pavimento asfáltico.

O polimento (figura 18) é uma superfície lisa e escorregadia causada pelo tráfego que desgasta as bordas afiadas dos agregados. As ranhuras do pavimento também podem estar desgastadas. Reparação com tratamento de superfície ou camada betuminosa fina com agregado antiderrapante (FAA, 2004).

Observa-se na figura 18 o predomínio de agregados lustrados na superfície, com pouca presença de ligante, denunciando menor atrito e macrotextura (ANAC, 2019).

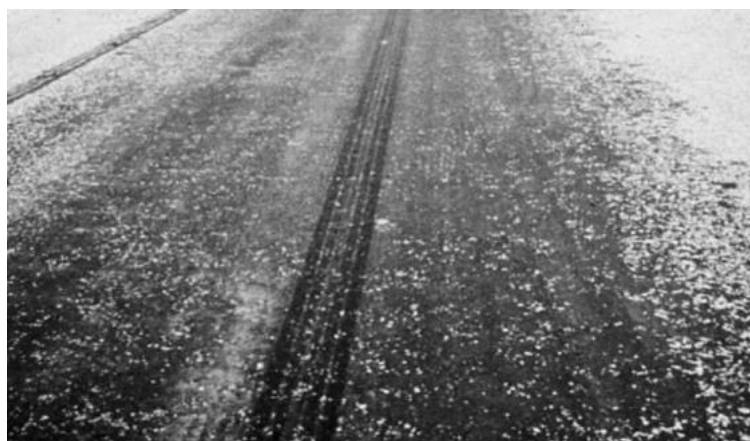
Figura 19 – Exsudação do material betuminoso em pavimento asfáltico.

Exsudação de material betuminoso (figura 19) é o excesso de asfalto na superfície causado por um projeto inicial de mistura asfáltica ruim ou por pavimentação ou revestimento de vedação sobre uma superfície nivelada. Repare por sobreposição com mistura asfáltica ou camada de vedação adequadamente projetada (FAA, 2004).

Nota-se na figura 19 o acúmulo de ligante segregado da massa, com pouco agregado visível e compondo um filme liso (ANAC, 2019).

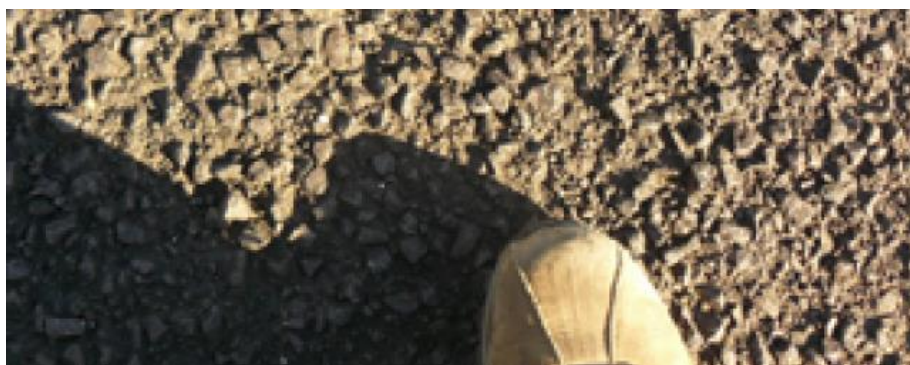
Figura 20 – Desagregação superficial média em pavimento asfáltico

A desagregação superficial (figura 20) é perda de agregados, deixando a superfície rugosa e desprendendo agregado fino a médio. Geralmente não ocorre uniformemente, concentrando-se em alguns trechos (FAA, 2004).

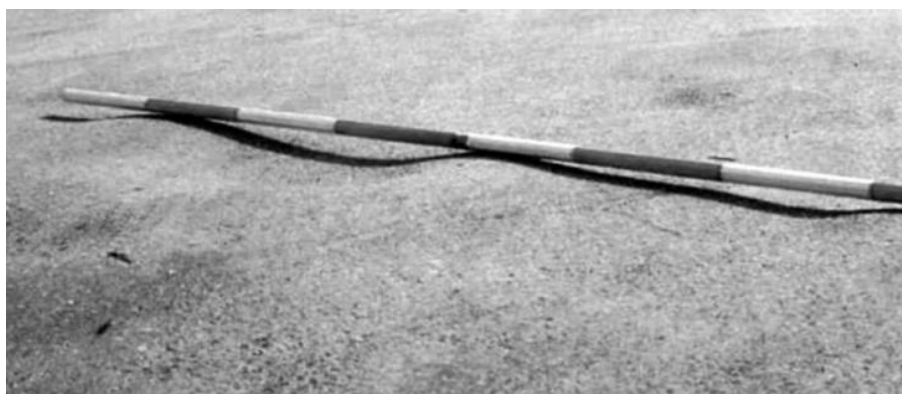
Figura 21 – Afundamento plástico alto nas trilhas de roda de pavimento asfáltico

Os afundamentos plásticos em trilhas (figura 21) ocorrem pelo deslocamento do material, criando canais nos caminhos das rodas. É causada pela compactação do tráfego ou deslocamento de material instável (FAA, 2004).

Pode-se verificar na figura 21 a fluência clara de material superficial formando as trilhas de roda, com possível comprometimento da sub-base (ANAC, 2019).

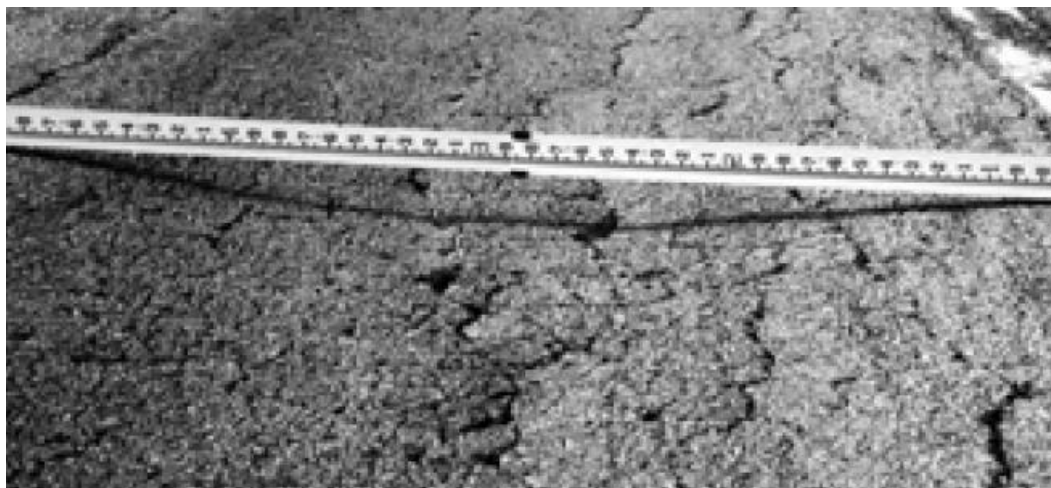
Figura 22 – Afundamento pontual de intensidade alta em pavimento asfáltico

O afundamento pontual (figura 22) na região, diferindo das trilhas por ser localizado e com as trincas de ruptura mais marcadas (ANAC, 2019).

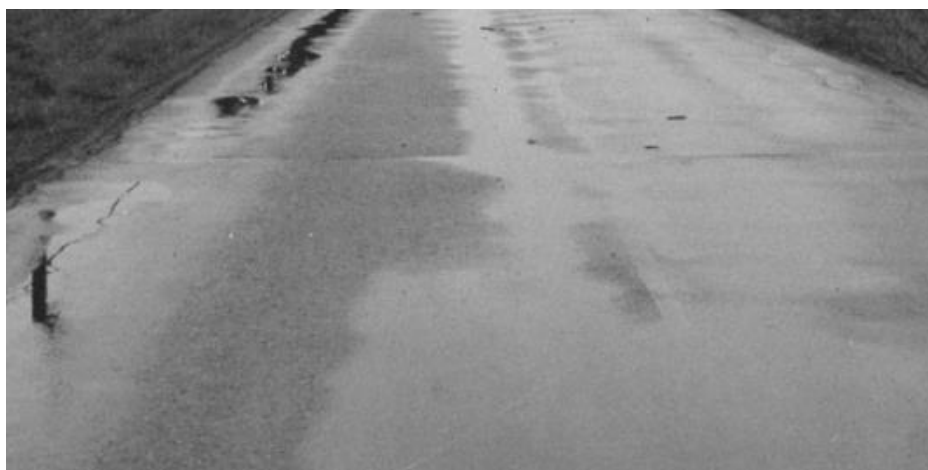
Figura 23 – Fluência em extremidade de via pavimentada

A fluência (figura 23) e deformação ocorre por deslocamento de material em direção à área não pavimentada. Ocorrência mais comum quando a zona de rolamento é muito próxima à extremidade do pavimento (ANAC, 2019).

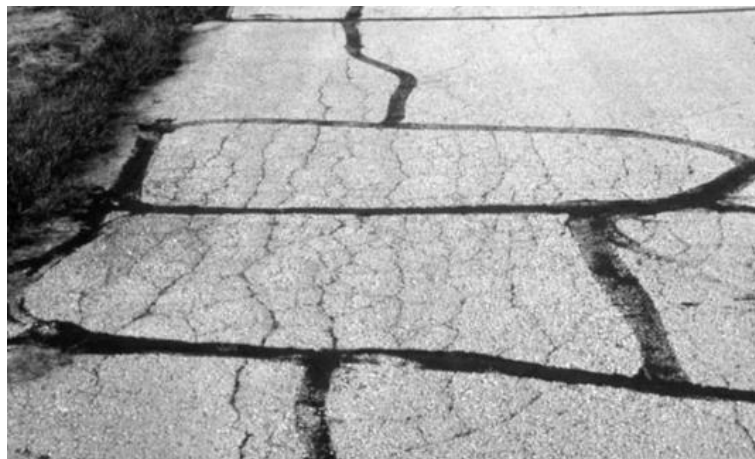
Figura 24 – Trincas do tipo couro de jacaré de intensidade média

As trincas do tipo couro de jacaré (figura 24) são interligadas formando pequenas peças que variam em tamanho de cerca de 1" a 6". Isso é causado pela falha do todo o

pavimento devido ao carregamento de tráfego (fadiga) e geralmente devido a suporte de base ou subleito. Reparar escavando e substituindo a base e a superfície do subnível com falha. Grandes áreas requerem reconstrução. Muitas vezes, melhorias na drenagem podem ser necessárias (FAA, 2004).

Independente de algumas trincas maiores insuficientemente tratadas, nota-se na figura 24 a textura típica em blocos num setor relativamente reduzido (ANAC, 2019).

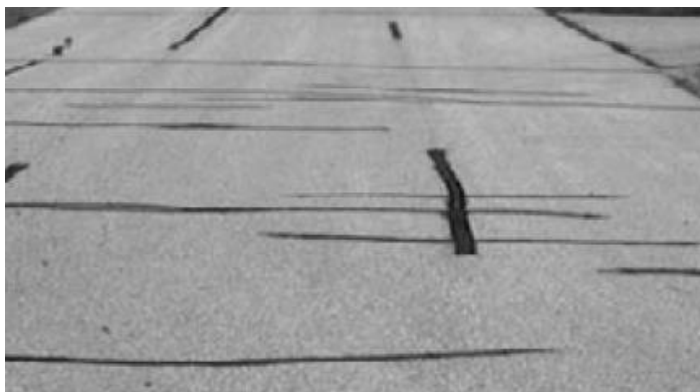
Figura 25 – Trincas leves relacionadas a movimentação térmica em pavimento asfáltico

As fissuras térmicas (figura 25) serão inicialmente amplamente espaçadas (várias centenas de pés de distância). Fissuras adicionais ocorrerão com o envelhecimento até que sejam espaçadas (dentro de vários pés). Estes geralmente começam como fissuras finas ou muito estreitas; com o envelhecimento eles se alargam. Se não for devidamente vedado e mantido, fissuras secundárias ou múltiplas se desenvolvem paralelamente à fissura inicial. As bordas das fissuras podem se deteriorar ainda mais ao desfiar e erodir o pavimento adjacente (FAA, 2004).

As trincas (figura 25) possuem predominância transversal e pequena abertura. No caso, utiliza-se tratamento de selagem com ligante (ANAC, 2019).

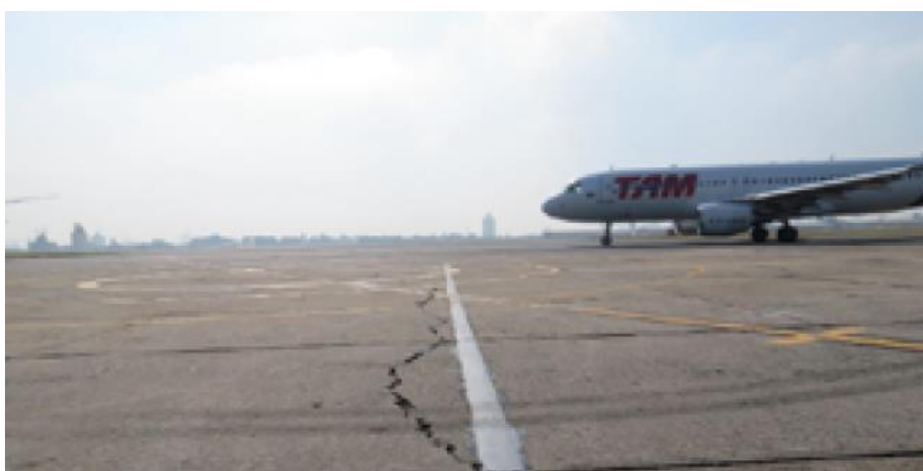
Figura 26 – Trincas em pavimento rígido localizadas em pátios de estacionamento de aeronaves.

A fissuração em bloco (figura 26) é uma fissura interconectada formando grandes blocos. As rachaduras geralmente se cruzam em ângulos quase retos. Os blocos podem variar de um pé a aproximadamente 10" ou mais de diâmetro. O espaçamento mais próximo indica envelhecimento mais avançado causado pelo encolhimento e endurecimento do asfalto ao longo do tempo. Aplique tratamentos de superfície durante os estágios iniciais para reduzir o desgaste do asfalto causado pela exposição ao sol, umidade e congelamento. A sobreposição ou reconstrução é necessária nos estágios avançados (FAA, 2004).

Na figura 26, observa-se peças estruturais (placas de concreto) provavelmente encontram fraturadas por toda a seção, com potencial de infiltração e perda de finos, com

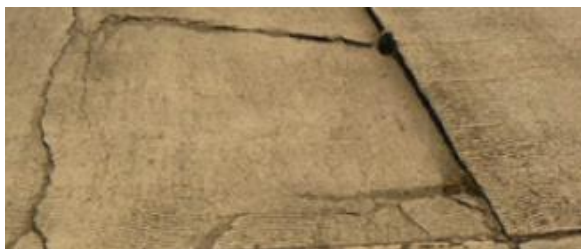
Figura 27 – Juntas não seladas e trincas em pavimento de concreto (pátio)

As fissuras nas juntas de pavimentação (figura 27) são causadas por colagem inadequada e má compactação de a junta durante a construção. Eles podem também ser causado pelo reflexo de juntas no pavimento subjacente. Fissuras dentro de um pé da borda são causadas por apoio insuficiente do ombro drenagem deficiente ou ação do gelo. As fissuras, geralmente, começam como uma linha fina ou muito estreitas, alargando e erodindo com a idade. Sem preenchimento das fissuras, eles podem desfiar, desenvolver múltiplas fissuras e se tornam largas suficiente para exigir remendos. A vedação de fissuras ajudara a reduzir penetração de umidade e evitar a ocorrência do enfraquecimento do subleito (FAA, 2004).

A provável infiltração por junta não tratada e perda de finos na sub-base, decorreu em descalçamento da peça e sua fragmentação (figura 27), com desnível, trazendo riscos de descontrole e danos a pneus (ANAC, 2019).

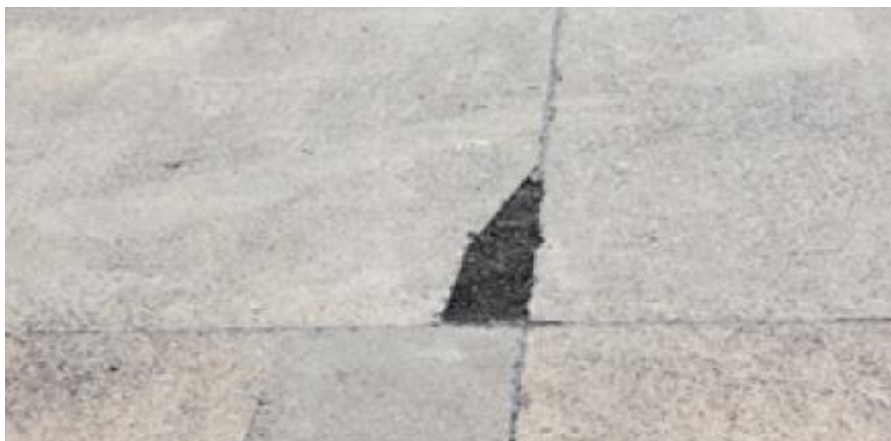
Figura 28 – Esborcinamento em placa de concreto

São quebras nos cantos das placas (figura 28), que aparecem em forma de cunha. Diferindo-se da fissura do canto pelo fato dessas interceptar a junta verticalmente. Aparecem pela retirada da forma de forma abrupta, ou precocemente. Podem ainda aparecer por causa do tráfego inadequado de veículos pesados (MONZU; ELIEZER, 2018).

O não tratamento da patologia (figura 28) leva ao desprendimento da ponta e crescimento do dano à peça de concreto, com ocorrência de FO e cantos vivos agressivos aos pneus (ANAC, 2019).

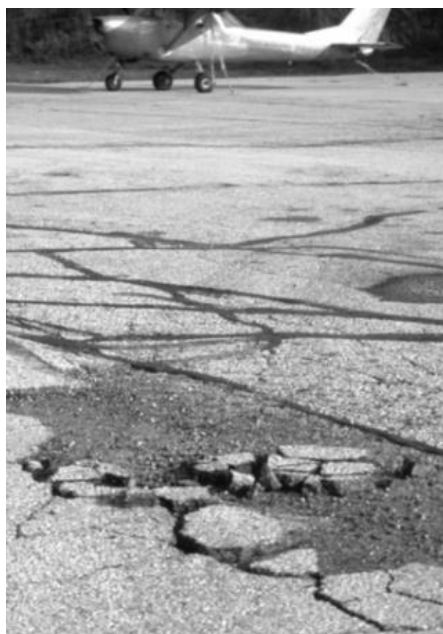
Buracos e perda de material do pavimento são causados por carga de tráfego, fadiga e resistência inadequada (figura 29). Muitas vezes combinado com uma drenagem deficiente, isso pode criar detritos perigosos no pavimento. Reparar escavando ou reconstruindo buracos localizados. Reconstrução necessária para defeitos extensos (FAA, 2004).

Figura 29 – Formação de grande buraco com desprendimento de material asfáltico

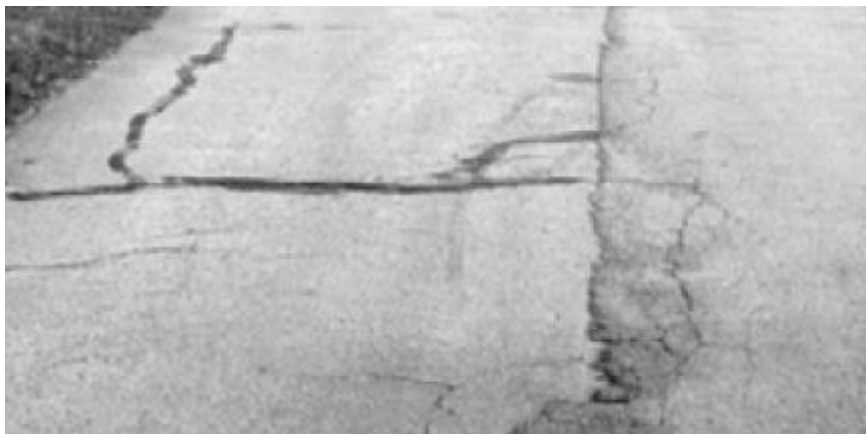
Trata-se de uma execução deficiente do reparo, realizado com baixo controle de qualidade (figura 30) provocando solavanco (desníveis) no rolamento, além de trincas e o risco de descontrole direcional (ANAC, 2019).

Figura 30 – Remendo em pavimento asfáltico

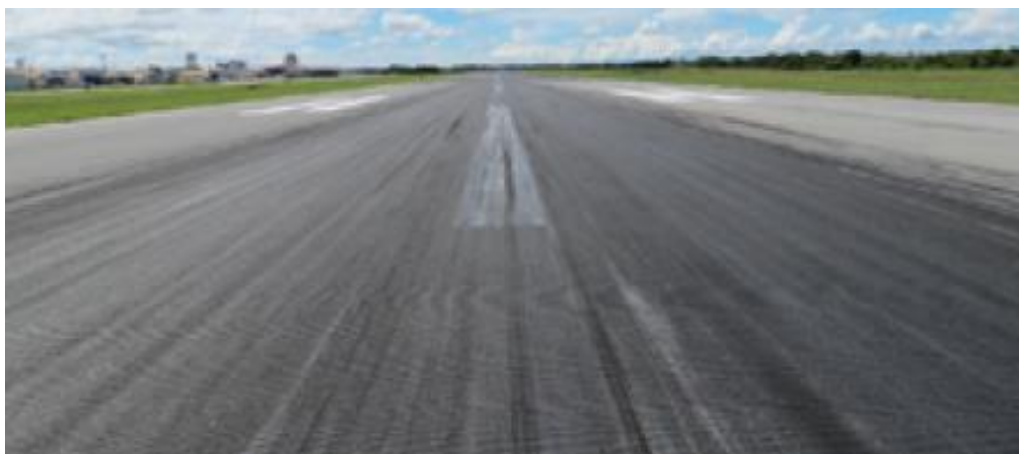
De ocorrência típica próximo à zona de toque, a observação mais próxima mostra que na figura 31 as ranhuras preenchidas com borracha e sujeira anulando seus efeitos na drenagem, como pode observar na figura 31 (ANAC, 2019).

Figura 31 – *Grooving* em PPD colmatado por borracha

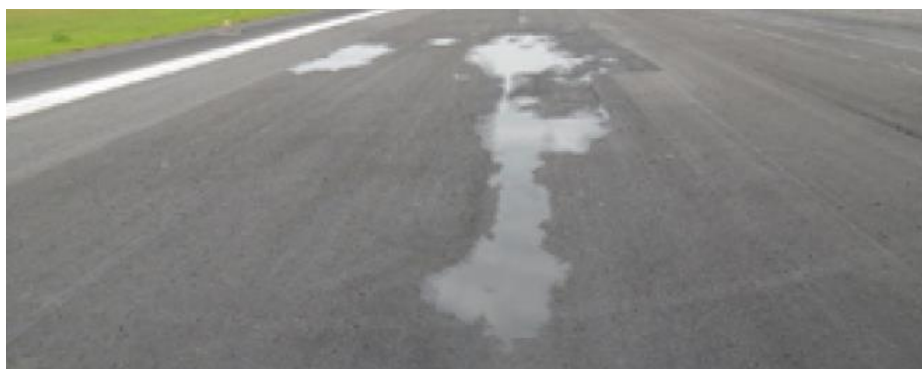
Consistem em falhas no nivelamento construtivo ou deformações de uso (trilhas) provocam empoçamento, com potencial risco de alteração na trajetória, como mostra a figura 32 (ANAC, 2019).

Figura 32 – Empoçamento médio de água na PPD

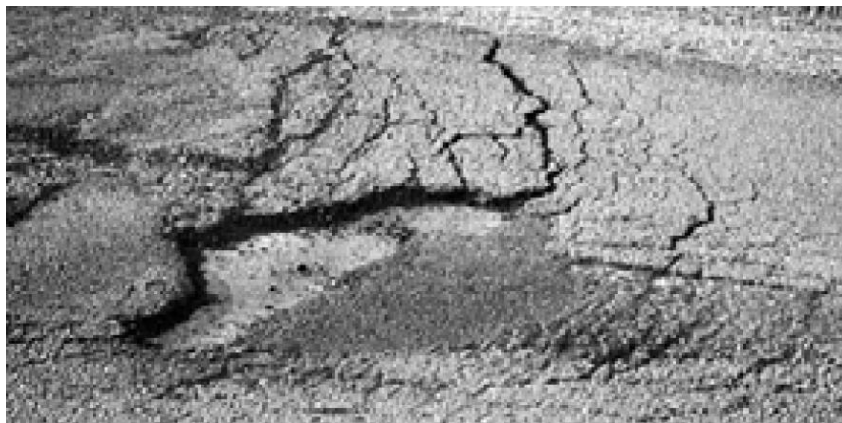
O formato das trincas denuncia o escorregamento que, a seguir, provocou a múltipla ruptura da camada e o buraco, como pode-se observar na figura 33 (ANAC, 2019).

Figura 33 – Descolamento pontual intenso

Na figura 33, o descolamento pontual intenso é provocado por escorregamento da camada de revestimento em função de má aderência.

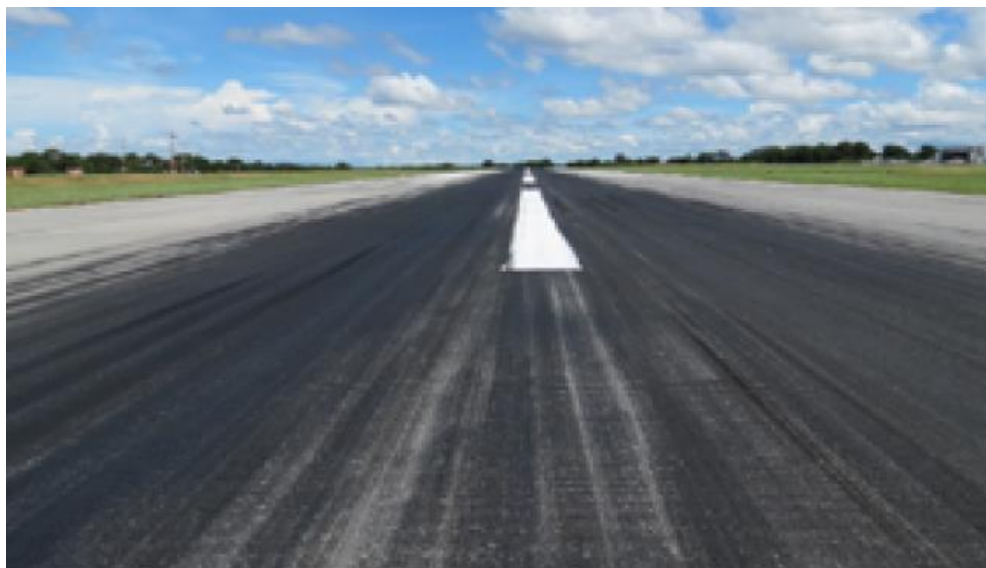
tendo sua conformidade (atrito mínimo) garantida por testes realizados a curto e a médio prazo. Percebe-se, aparentemente, a repintura da *center line* sobre superfície já emborrachada, como mostra a figura 34 (ANAC, 2019).

Figura 34 – Acúmulo de borracha em pavimento de pista de pouso e decolagem

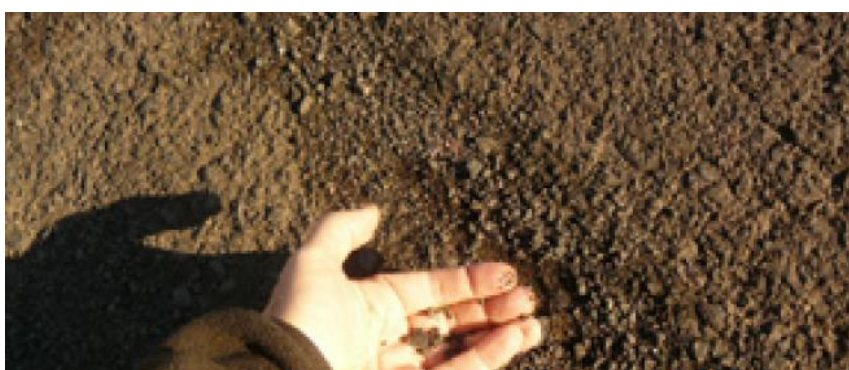
A condição da presença dos pedriscos pode estar associada a outras patologias relacionadas com a degradação do pavimento do próprio local ou mesmo por arrastamento de material de área contígua (eventualmente externa ao pavimento) (figura 35) (ANAC, 2019).

Figura 35 – Presença de pedriscos soltos sobre a PPD

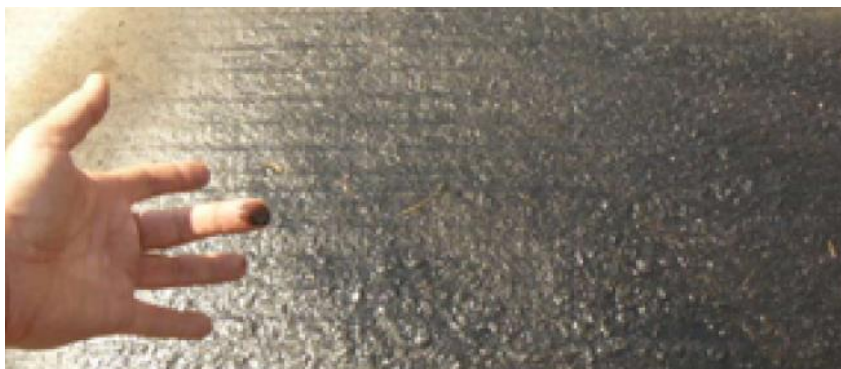
O acúmulo excessivo de óleo ou combustível, como mostra a figura 36, pode trazer risco às operações de pátio, além de ser rapidamente espalhado com a ocorrência de chuvas e rolamento de máquinas (ANAC, 2019).

Figura 36 – Acúmulo alto de óleo / combustível em pátio

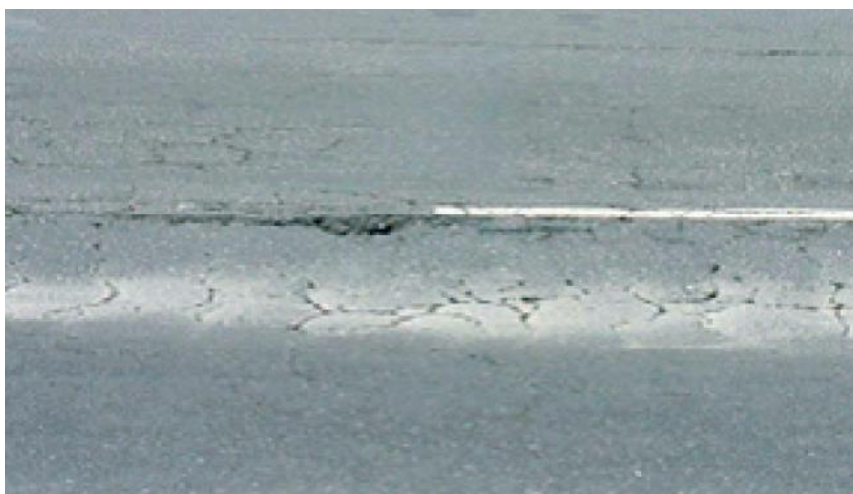
Em associação a alguma patologia, a infiltração de água nas camadas inferiores, sob a ação da carga, acaba bombeando material à superfície, com o consequente recalque, afundamento ou descalçamento de placas (figura 37) (ANAC, 2019).

Figura 37 – Bombeamento de finos em pavimento asfáltico
