**INSTITUTO FEDERAL DE GOIÁS - CÂMPUS FORMOSA**  
**CURSO SUPERIOR DE BACHARELADO EM ENGENHARIA CIVIL**

**ANÁLISE DAS MANIFESTAÇÕES PATOLÓGICAS DOS PAVIMENTOS DA**  
**AVENIDA MAESTRO JOÃO LUIZ DO ESPÍRITO SANTO NO MUNICÍPIO DE**  
**FORMOSA-GO**

**2023**

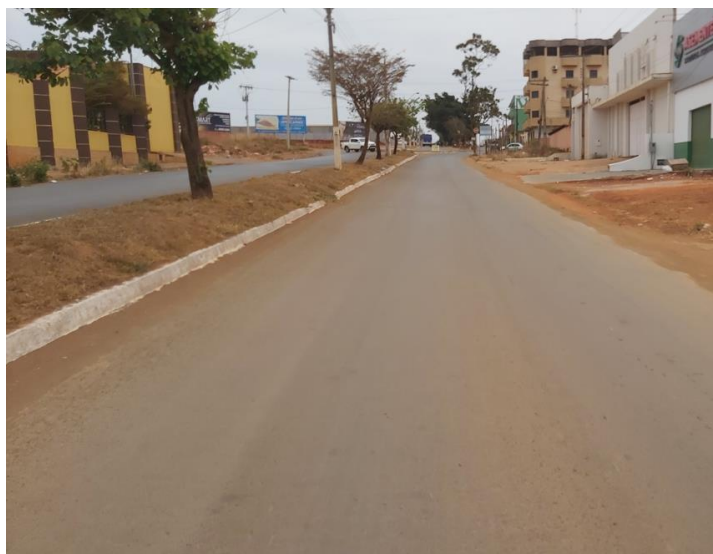
Figura 3- Pavimento da cidade de Formosa

Na Figura 03 é apresentado um trecho de um pavimento flexível na Cidade de Formosa–GO próximo ao Posto Paranã na Avenida Maestro João Luiz do Espírito Santo-Parque Laguna II.
