**JÓQUEI CLUBE: INVESTIGAÇÃO PATOLÓGICA DO SISTEMA ESTRUTURAL**

Goiânia, GO  
2020

Trabalho de Conclusão de Curso apresentado à  
Coordenação de Engenharia Civil, do Instituto  
Federal de Educação, Ciência e Tecnologia de  
Goiás, Campus Goiânia, como parte dos  
requisitos necessários para obtenção do título  
de Bacharel em Engenharia Civil.

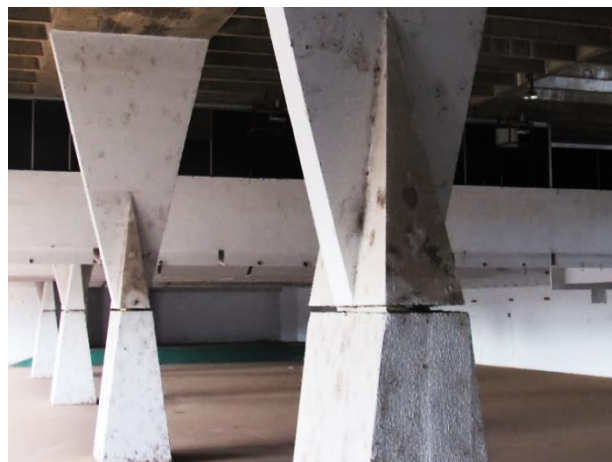
Figura 06 – Detalhe dos pilares seccionados horizontalmente e a presença da junta de dilatação.

Esses pilares teriam de sustentar a extensa cobertura de concreto armado. A movimentação causada pela dilatação, decorrente da variação de temperatura ambiente, poderia resultar em colapso do edifício. A solução adotada pelo engenheiro Siguer Mitsutani<sup>3</sup> foi seccionar os pilares horizontalmente, por meio de uma junta de dilatação, de maneira que todo o conjunto edificado acima da junta pudesse se dilatar e deslocar livremente (Figura 06). Essa solução contribuiu para diminuir a intensidade dos esforços estruturais sobre os pilares e tornou a estrutura mais compacta.

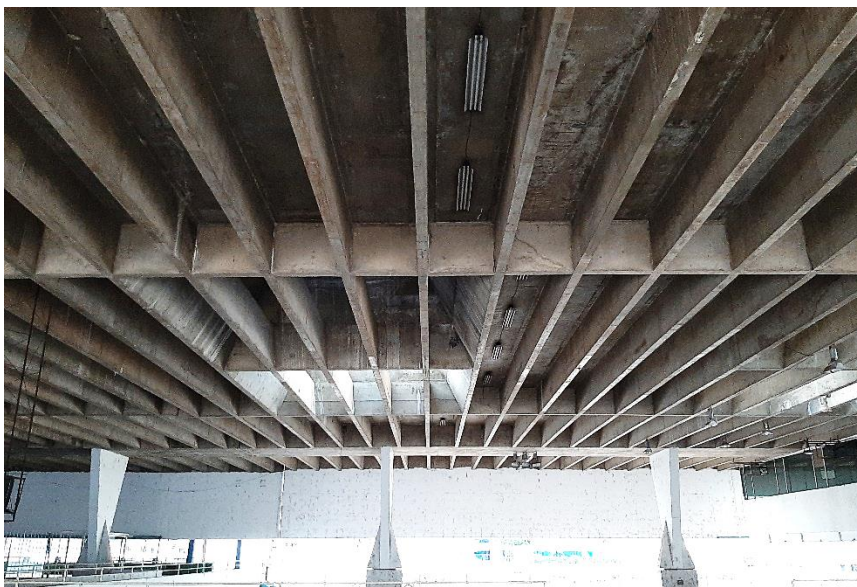
Figura 27 - Parte inferior da cobertura do clube.

Notou-se na parte inferior da cobertura em concreto do clube a presença de várias fissuras. Ao identificar essa patologia foi possível perceber que uma de suas prováveis origens é a movimentação térmica da estrutura de concreto decorrente da variação de temperatura do ambiente.

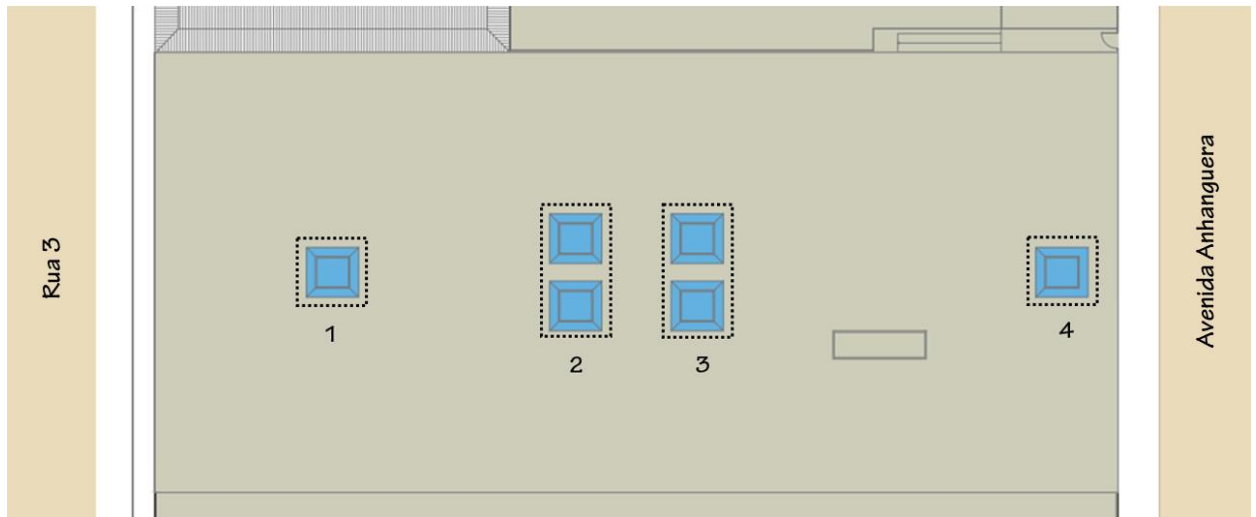
Figura 34 – Representação gráfica da cobertura do clube com claraboias enumeradas destacadas em azul.

Na observação da cobertura, foi possível perceber a presença de eflorescências estalactites por meio da formação de manchas brancas, alteração da textura e coloração do concreto e formação de estalactites. Essa anomalia se manifestou principalmente nas regiões das claraboias na cobertura do Jockey Clube (Figuras 34 a 38).

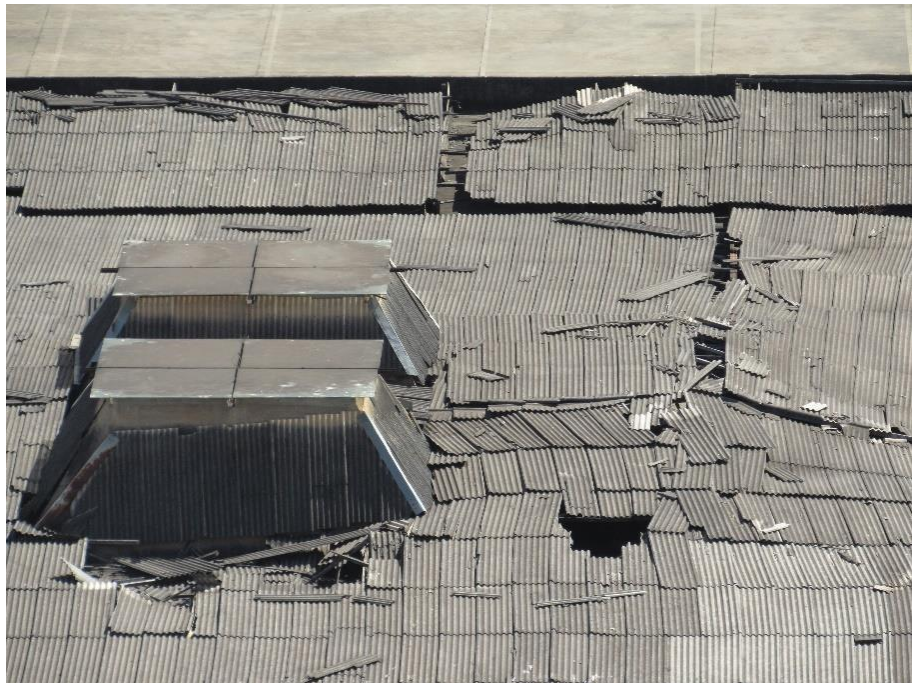
Figura 44 – Vista superior da claraboia 4.
