INSTITUTO FEDERAL DE EDUCAÇÃO, CIÊNCIA E TECNOLOGIA DE GOIÁS  
CAMPUS GOIÂNIA  
CURSO DE ENGENHARIA CIVIL

**ANÁLISE DE MANIFESTAÇÕES PATOLÓGICAS EM ESTAÇÕES DE  
TRATAMENTO DE ÁGUA**

Goiânia, GO  
2022

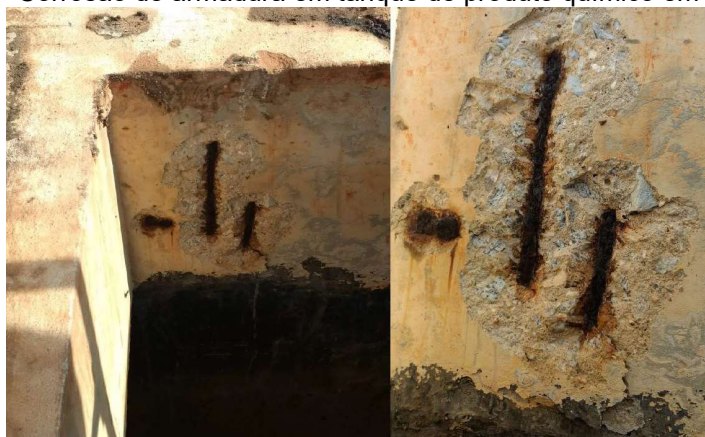
Figura 8 - Corrosão de armadura em tanque de produto químico em uma ETA.

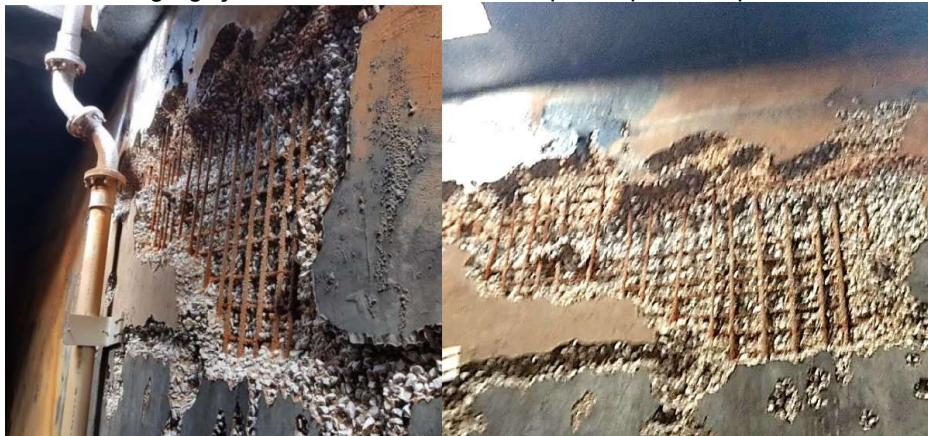
Figura 9 - Desagregação do concreto em um tanque de produto químico de uma ETA

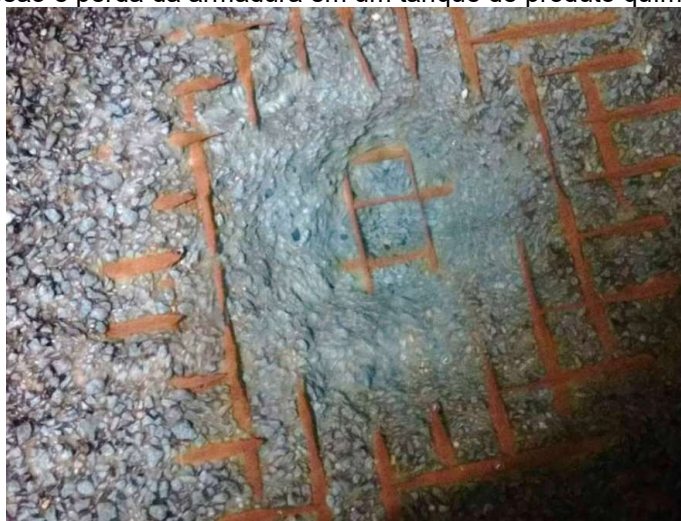
Figura 10 - Erosão e perda da armadura em um tanque de produto químico de uma ETA

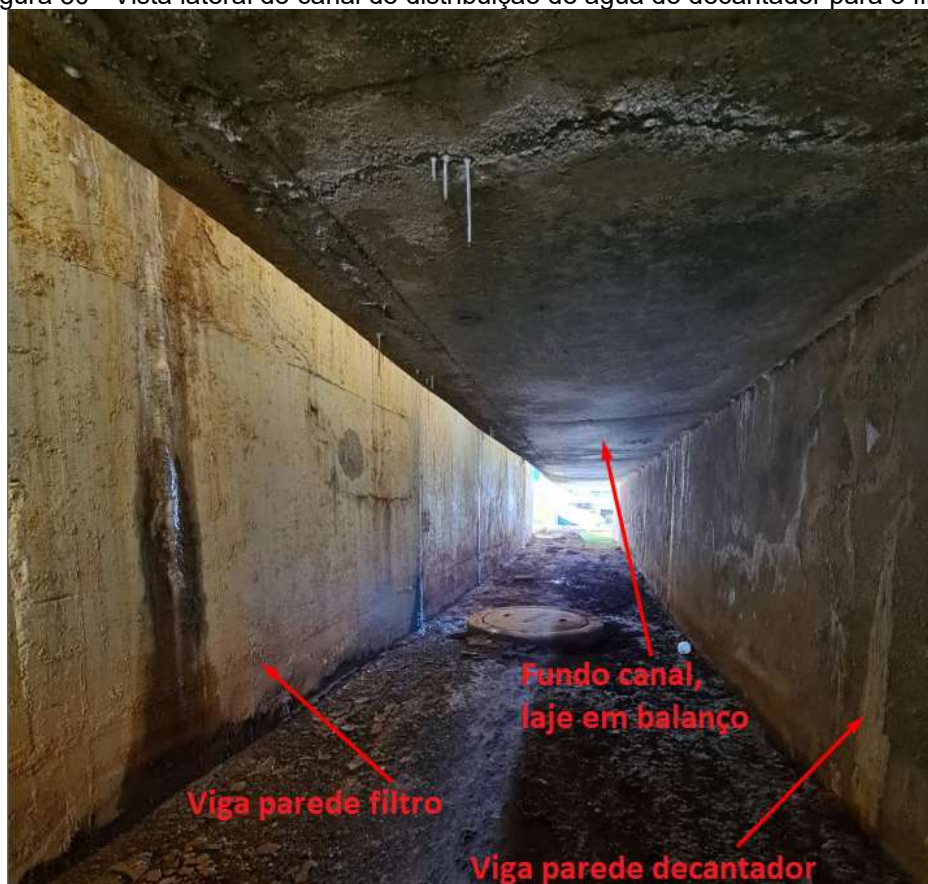
Figura 30 - Vista lateral do canal de distribuição de água do decantador para o filtro.

Durante inspeção ao longo do canal, figura 30, foram observadas a ocorrência de fissuras na laje em balanço, o que foi demonstrado na figura 32. Como trata-se do fundo do canal, a parte superior da laje está permanentemente coberta por água, o que desencadeou o processo de lixiviação do concreto e a ocorrência de eflorescência – estalactites e estalagmites – em pontos diversos do canal, figura 33. Tais processos também ocorre nas bordas do canal figura 34, onde há uma viga parede que também fica parcialmente submersa por água, além de tem contato constante com o escoamento de água que sai dos decantadores e vai para os filtros.

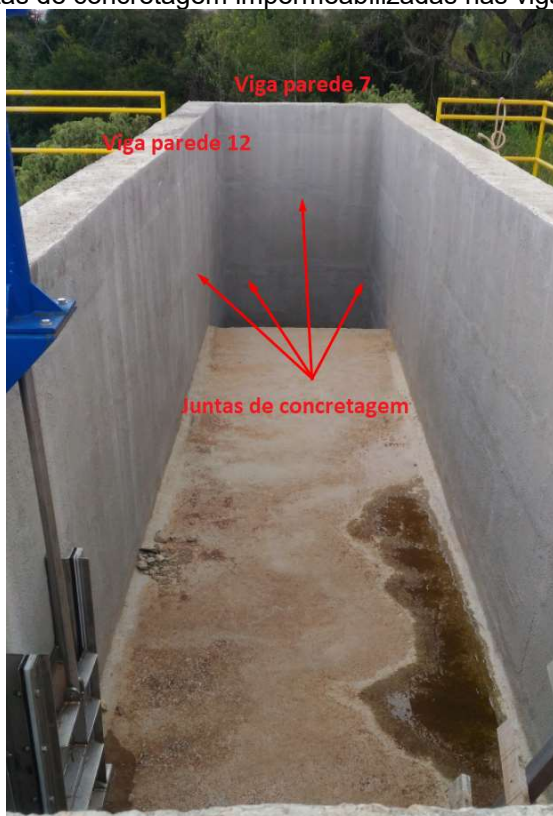
Para ilustra adequadamente a questão das juntas de concretagem, é possível relacionar os pontos onde foi identificado as manifestações patológicas com o local das juntas de concretagem. A figura 60 apresenta a parte interna das vigas parede 7 e 12 vista na parte interna em 15/03/2017, posterior a conclusão da impermeabilização do local.

Figura 60 - Juntas de concretagem impermeabilizadas nas vigas parede 7 e 12.

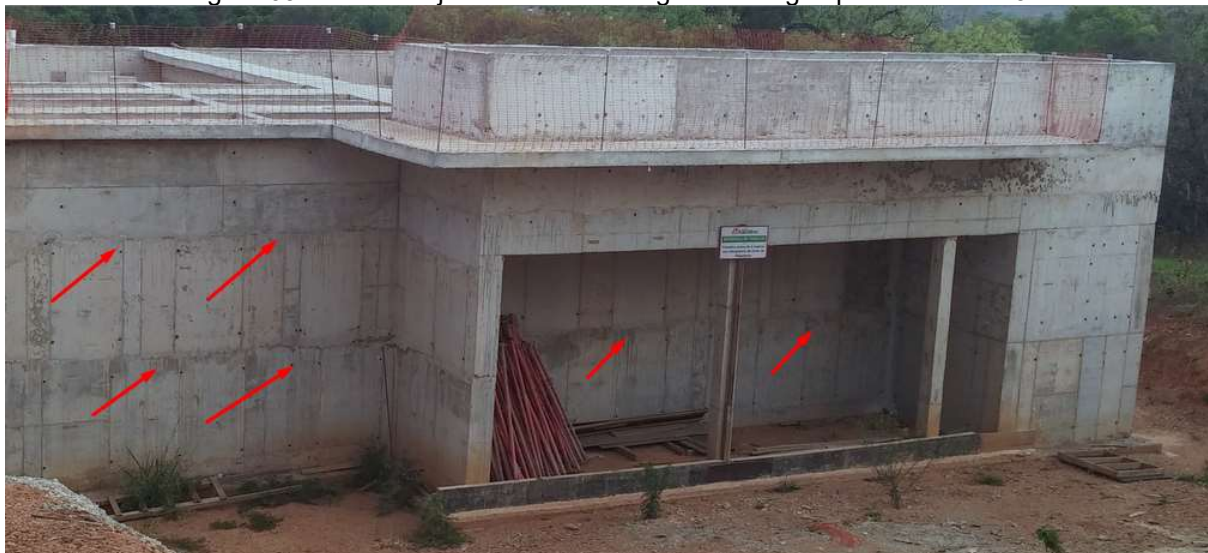
Figura 63 - Vista das juntas de concretagem nas vigas paredes 12 e 13.

Ainda, em registro fotográfico da ETA Sozinha em 23/09/2015, figura 63, é possível observar diferentes tonalidades do concreto indicando os locais das juntas de concretagem.

Para Souza e Ripper (1998) a adoção de juntas de concretagem é inevitável, porém deve-se garantir durante sua execução três fatores principais: durabilidade, resistência e estética. Todavia, tais fatores não foram garantidos durante a concretagem dos elementos estruturais ETA Sozinha, principalmente as vigas paredes, haja visto a quantidade de manifestações patológicas existentes, mesmo após os processos de impermeabilização na parte interna das estruturas.
