**ESTUDO DE CASO:**  
**REABILITAÇÃO ASFÁLTICA DA AVENIDA FELIPE CAMARÃO NO**  
**BAIRRO GOIÁ EM GOIÂNIA**

JUNHO/2023

Trabalho de Conclusão de Curso apresentado à  
Coordenação de Engenharia Civil, do Instituto Federal de  
Educação, Ciência e Tecnologia de Goiás, Campus  
Goiânia, como parte dos requisitos necessários para  
obtenção do título de Bacharel em Engenharia Civil

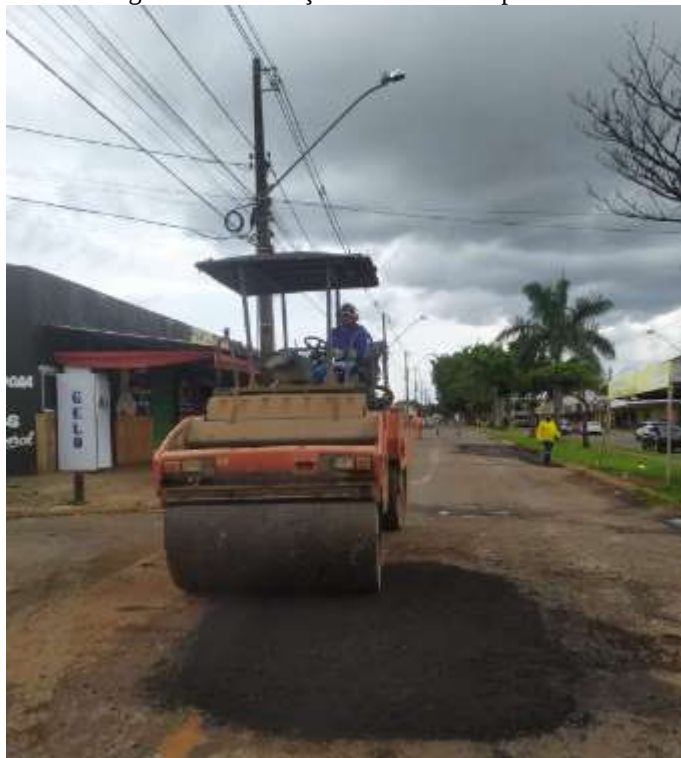
Figura 14 – Execução de remendo superficial

Esse defeito é considerado em outras normas como uma técnica de conservação do pavimento, mas o DNIT (2003), enfatiza que o preenchimento de panelas com uma ou mais camadas de pavimento é considerado um defeito por refletir um mau estado da estrutura original e por influenciar na irregularidade da via. Podendo variar entre Remendo Superficial, onde apenas o revestimento foi afetado, e o Remendo Profundo, quando as camadas inferiores da estruturas também são recompostas. A Figura 14 mostra a execução de um remendo superficial.

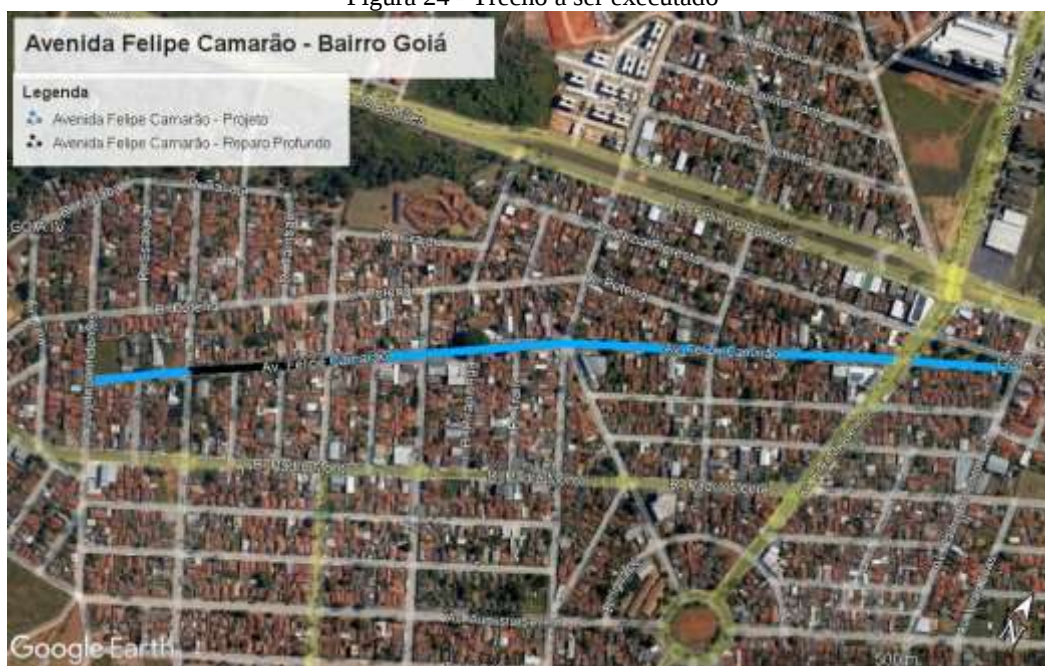
Figura 24 - Trecho a ser executado

No início do mês de abril em 2021, a executora fez uma visita para conferir as condições da via e avaliar as localizações para executar os remendos superficiais. Foram encontrados muitos defeitos do tipo painelas, buracos e depressões na via no trecho entre a Rua Cura Dars e a Rua Americano do Brasil. Essas painelas atingiam a base da via. Com essas patologias na estrutura da via, foi decidido entre executora e a Secretária de Infraestrutura, executar um reparo profundo entre as estacas 53 e 65 atingindo a largura total da pista. Totalizando 260 metros de comprimento e largura de 14,95 metros. O reparo profundo tem uma área de 3.884,60 m<sup>2</sup>, cerca de 17% da área completa da avenida. Feito isso, no restante da via ficou definido a Solução 3 de projeto, com fresagem e aplicação de CBUQ de 3 cm, conforme Figura 24.

Então, a executora após medições das painelas e avaliações do greide da pista, optou-se por realizar uma fresagem com 6 cm a fim de realizar um corte na base para estabilizá-la granulometricamente. Ou seja, devido ao avanço das patologias, tomou-se a decisão técnica de reconstrução da base do pavimento, com o objetivo de atingir os padrões de qualidade exigidos pelos órgãos normativos. Segue Figura 25 e 26 com a fresagem da via.
