INSTITUTO FEDERAL DE EDUCAÇÃO, CIÊNCIA E TECNOLOGIA DE GOIÁS  
CAMPUS GOIÂNIA  
CURSO DE ENGENHARIA CIVIL

**ESTUDO DAS MANIFESTAÇÕES PATOLÓGICAS EM FACHADAS DE  
RESIDÊNCIAS DE ALTO PADRÃO EM CONDOMÍNIO FECHADO HORIZONTAL  
NA CIDADE DE GOIÂNIA: ESTUDO DE CASO**

Goiânia  
2023

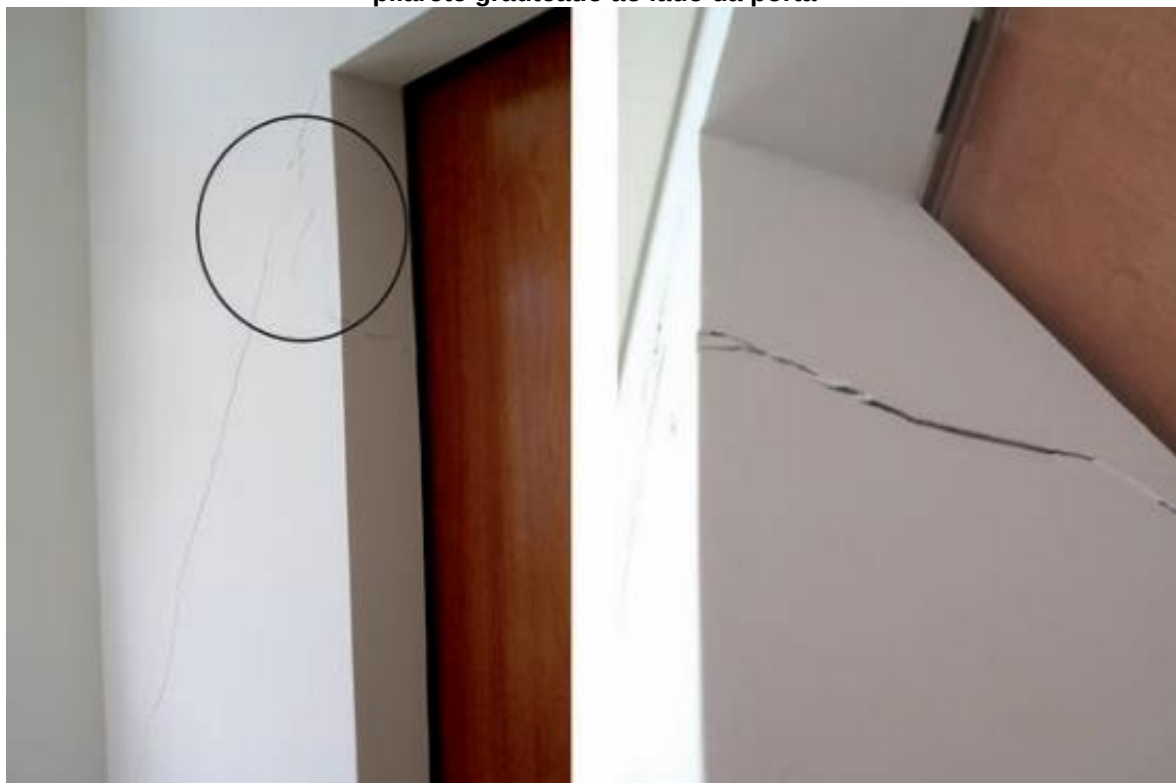
Nas Figuras 53 e 54 mostram fissuras bastante evidentes devido os recalques e, na Figura 56 ocorre recalque na junção de duas paredes formando uma fissura vertical devido as alvenarias não estarem devidamente amarradas, dessa forma, as paredes trabalham de forma separada como corpos rígidos (THOMAZ, 2020).

**Figura 53 — Fissura com abertura bastante pronunciada, ocorrendo ainda seccionamento do pilarete grauteado ao lado da porta**

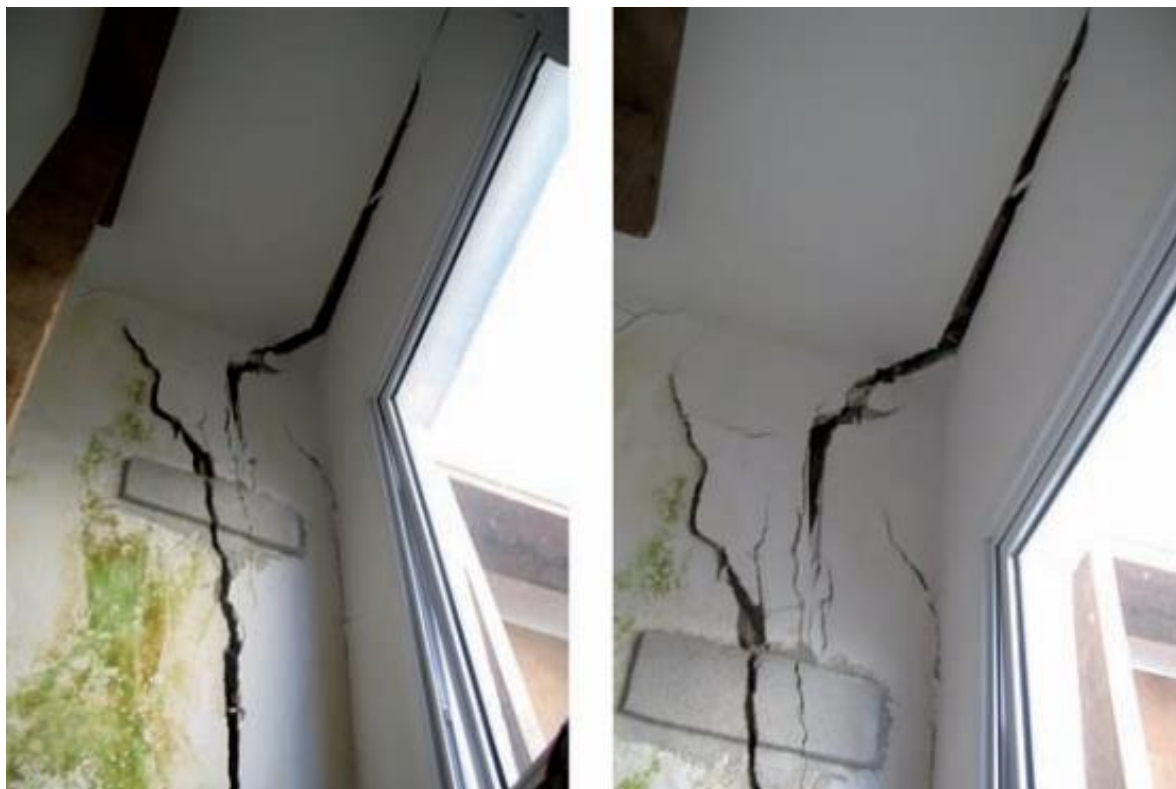
**Figura 54 — Fissura com abertura bastante pronunciada em sobrado com necessidade de reforço das fundações e da própria estrutura**

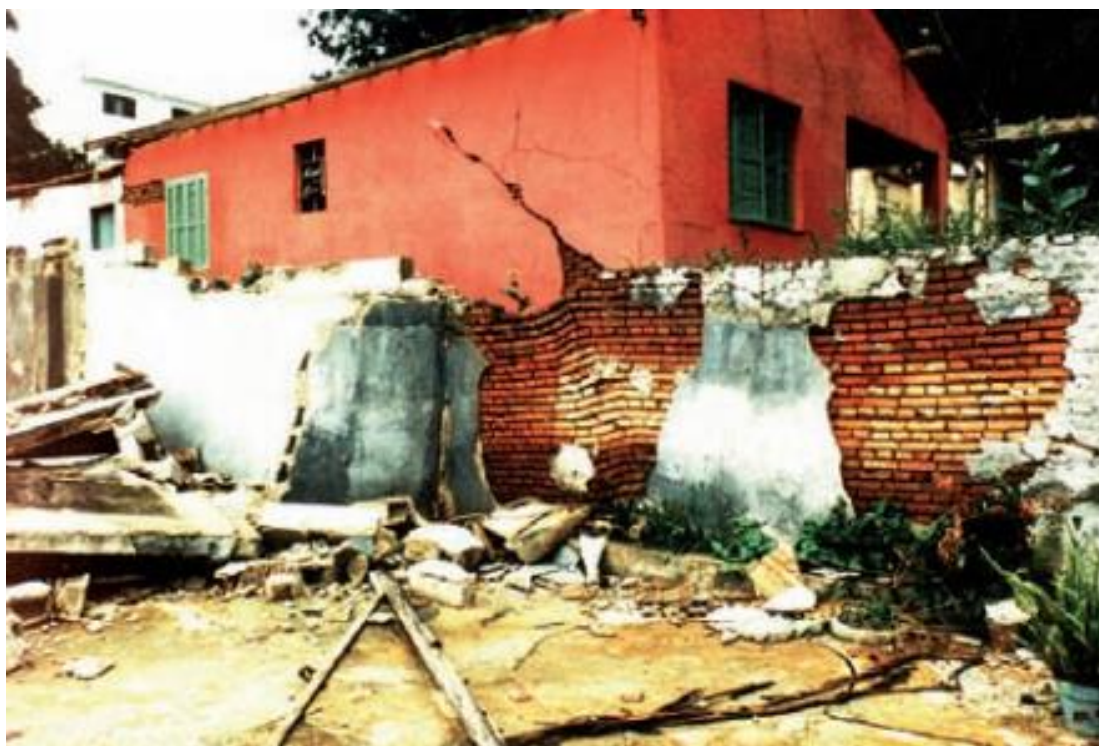
As fissuras e trincas ocorridas por recalque podem ser confundidas por fissuras ocasionadas pela flexão de peças estruturais, porém podem se distinguir pelos seguintes fatores: nas de recalque as aberturas são maiores e inclinadas em direção ao lado que ocorreu o recalque isto pode ser visualizado na Figura 55, outra particularidade é causar esmagamentos pontuais que têm sentidos de escama, indicando tensões de cisalhamento (THOMAZ, 2020).

**Figura 55 — Posição do recalque claramente indicada pelas fiadas de tijolos: a fissura principal que se desenvolveu na parede da casa sobre o muro inclina-se em direção ao ponto de maior recalque**

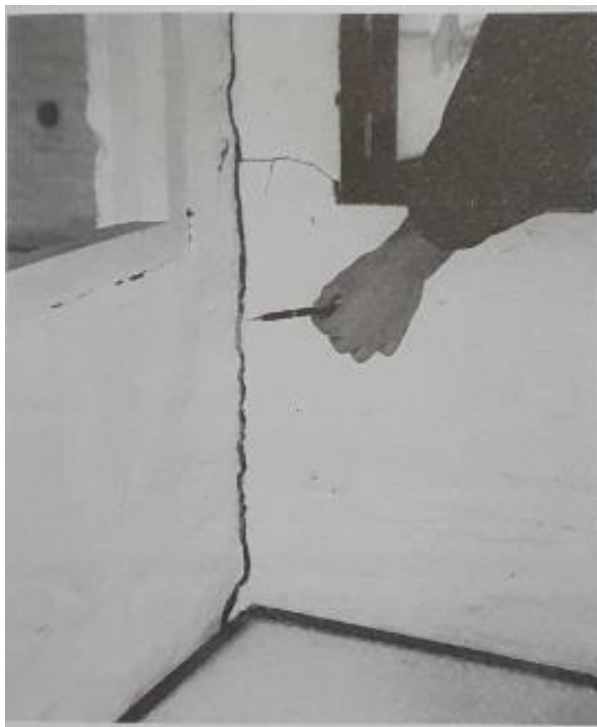
**Figura 56 — Fissura de recalque vertical: as partes seccionadas da construção comportam-se individualmente como corpos rígidos**

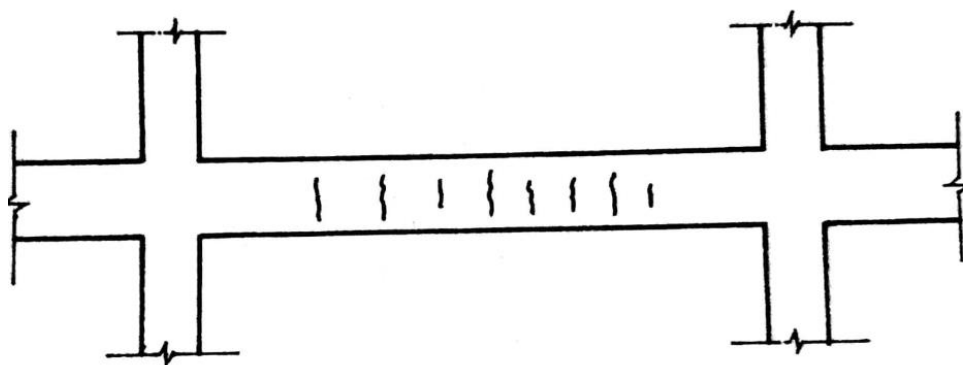
As fissuras de retração podem ocorrer também devido a dosagem do concreto e a forma como foi adensado, sendo que quanto mais adensado menor a retração, e também devido o processo de cura do concreto (THOMAZ, 2020). Na Figura 57 tem-se um exemplo de fissura de retração em uma viga alta.

**Figura 57 — Fissuras de retração numa viga alta de concreto armado com deficiente armadura de pele**

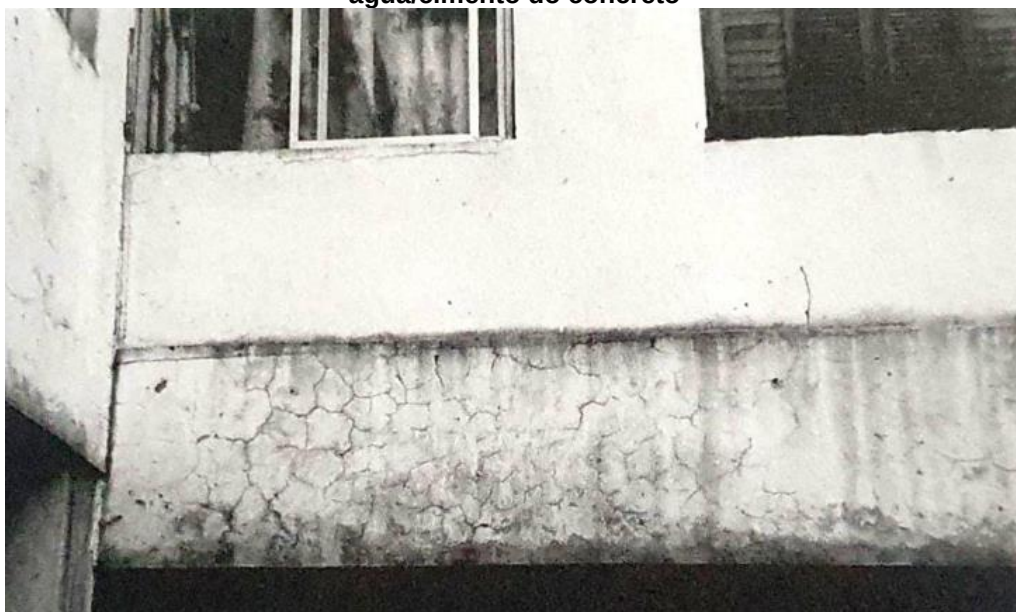
Quando se tem uma elevada quantidade de água em relação ao cimento pode ocorrer também fissuras como é apresentado na Figura 58, são chamadas de fissuras mapeadas devido a forma como está disposta, quando há grande quantidade de cimento ocorrem também fissuras após a desforma como do elemento estrutural como indicado na Figura 59 (THOMAZ, 2020).

**Figura 58 — Fissura de retração em viga de concreto armado causadas pela elevada relação água/cimento do concreto**

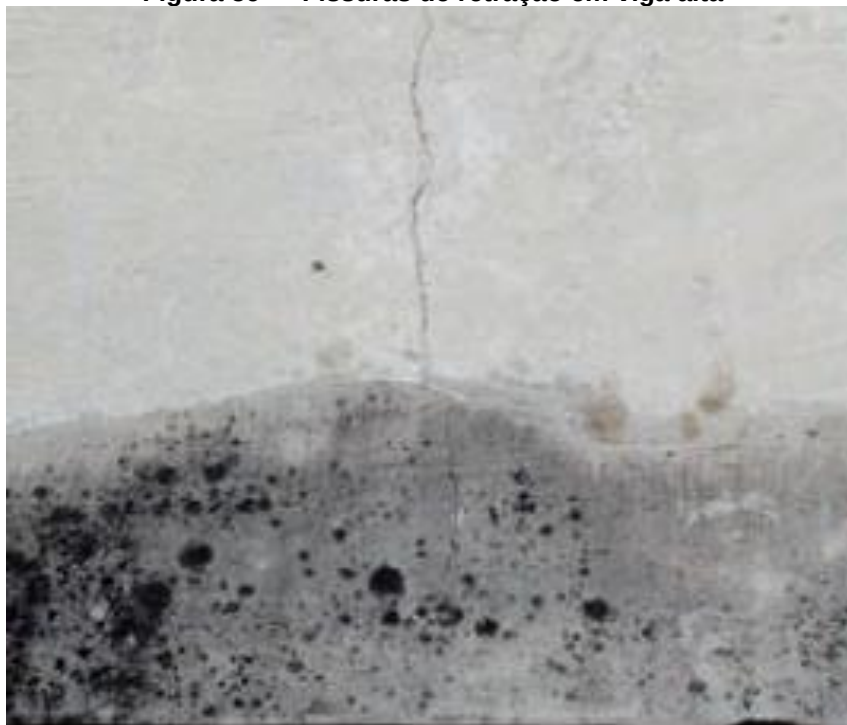
**Figura 59 — Fissuras de retração em viga alta**

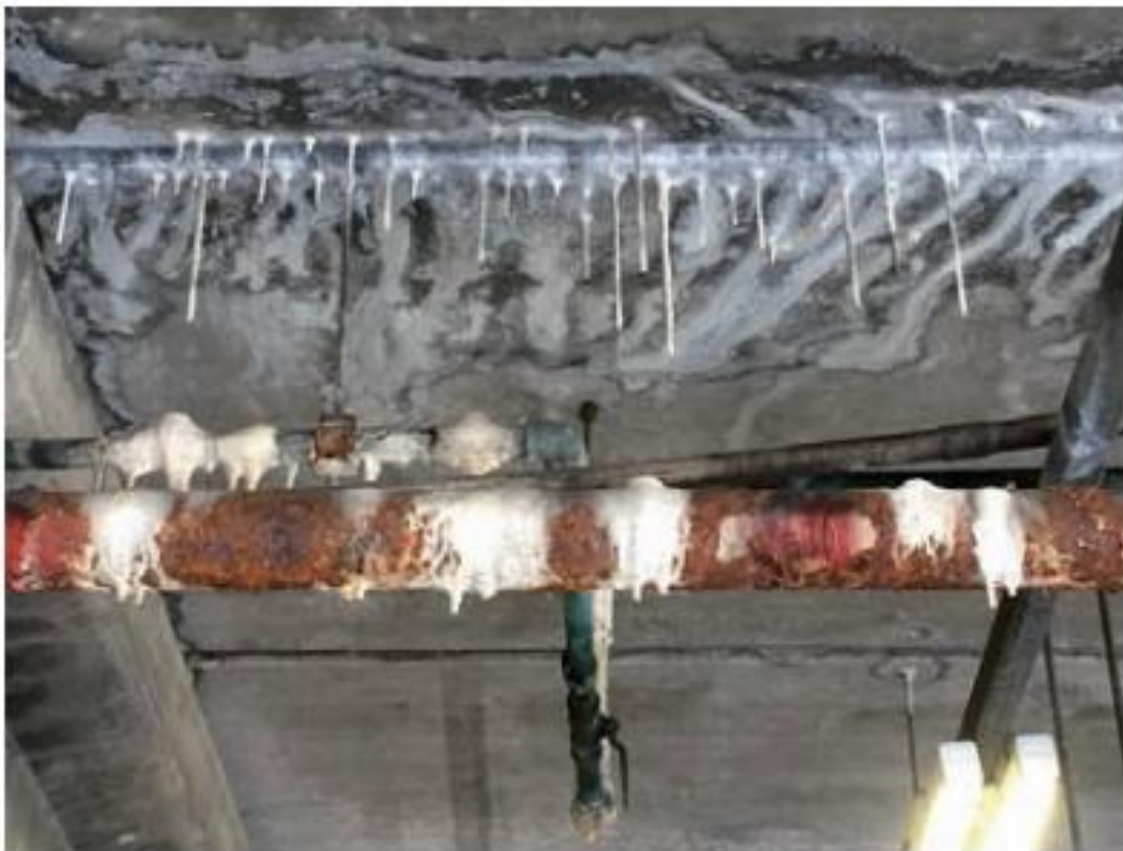
Por fim, a retração por carbonatação quando ocorre a reação de hidratação do cimento é liberada cal hidratada, dessa maneira, ela reage com gás carbônico presente no meio, originando carbonato de cálcio e água livre, quando ocorre a evaporação da água livre tem-se a retração por carbonatação na Figura 60 é possível visualizar este tipo de fissura (THOMAZ, 2020).

**Figura 60 — Fissura de retração no capeamento da laje pré-fabricada facilita infiltração de água, lixiviação da cal e formação de carbonato de cálcio**

Na figura 60 além de haver a formação de fissuras ocasionadas pela retração do capeamento da laje, ocorre também infiltrações que contribuem para formação do carbonato de cálcio, causando também corrosão nas tubulações de incêndio (THOMAZ,2020).

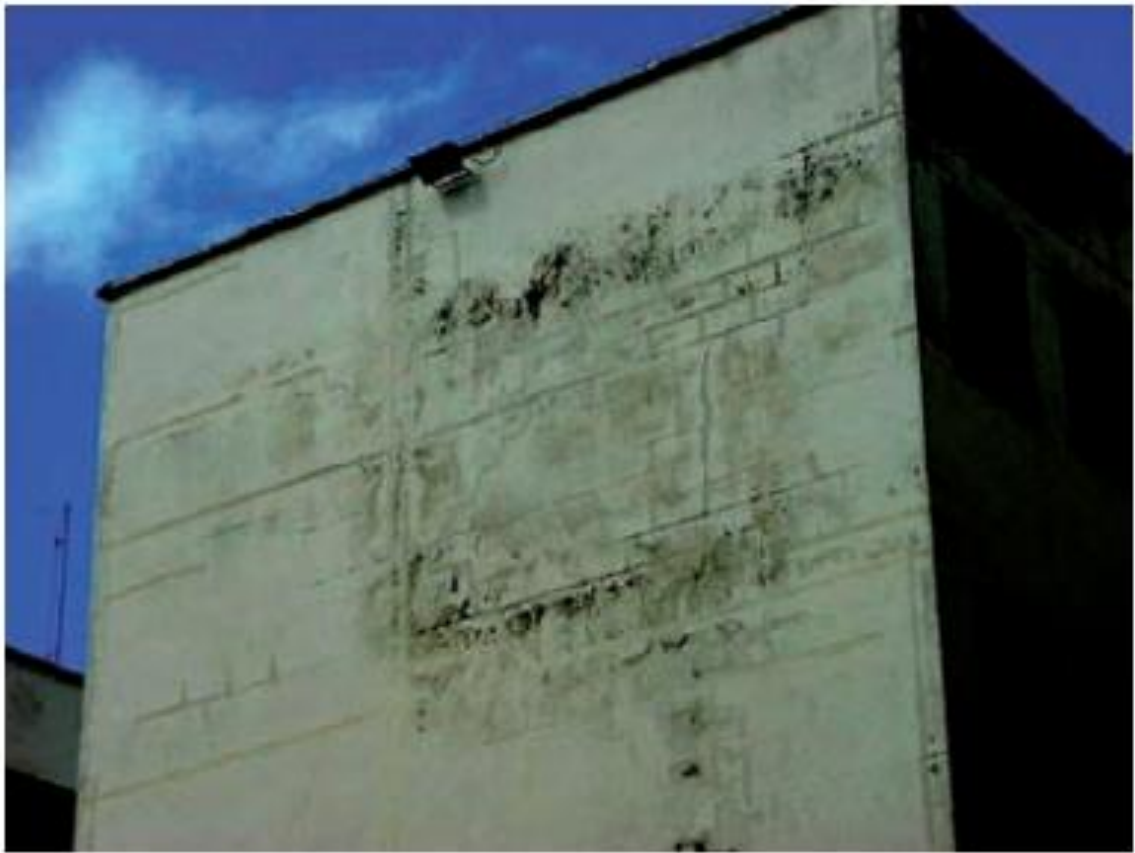
As fissuras nas alvenarias podem ocorrer devido a retração da argamassa de assentamento, ou devido a retração que ocorre após a secagem dos blocos da alvenaria, essas fissuras podem dar brechas para que haja infiltrações, formando machas devido a umidade, e bolor como mostra a Figura 61 (THOMAZ, 2020).

**Figura 61 — Destacamentos entre blocos de concreto, argamassa de assentamento, e fissuras de retração na alvenaria**

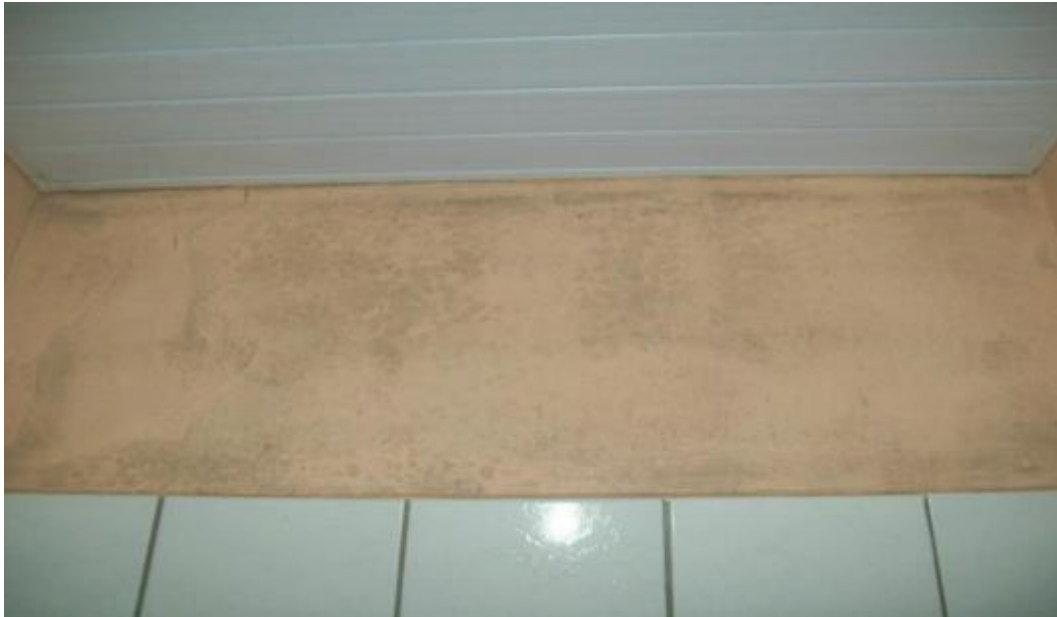
A ação de microrganismos do grupo dos fungos pode ser presenciada por meio das manchas nas edificações, são responsáveis pelo mofo e emboloramento das superfícies, podem se desenvolver por meio de infiltrações, em fachadas, na parte interna também pode ocorrer como banheiro e cozinha, as Figuras 62 e 63 mostram o aspecto das paredes que desenvolvem as manchas devido aos fungos e ao bolor (YAZIGI, 2009).

**Figura 62 — Presença de mofo em parede interna**

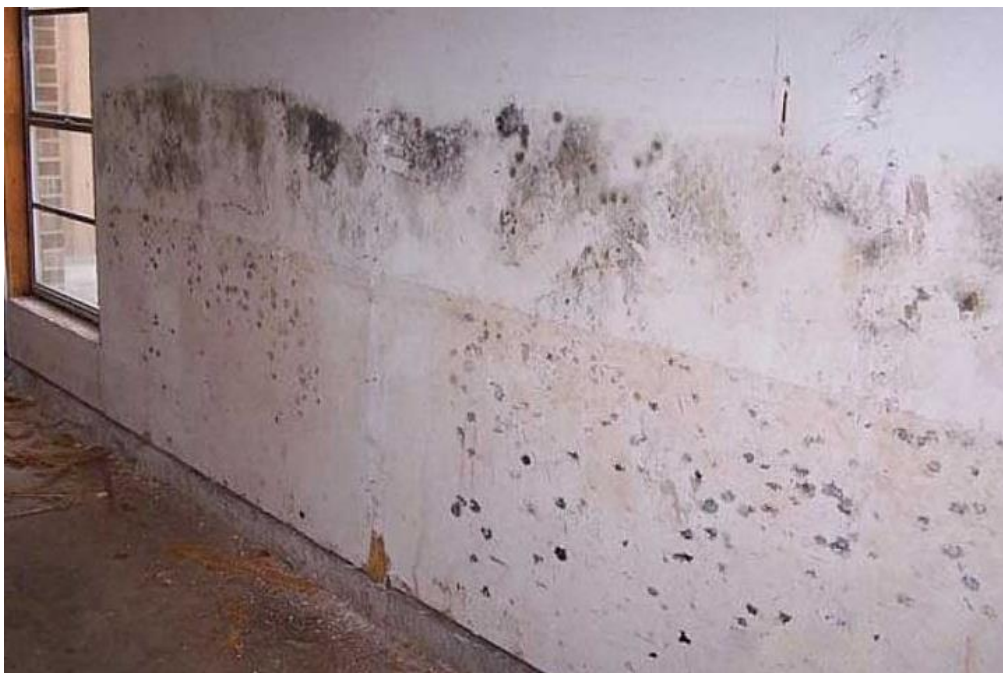
**Figura 63 — Manchas causadas pelo mofo e bolor**

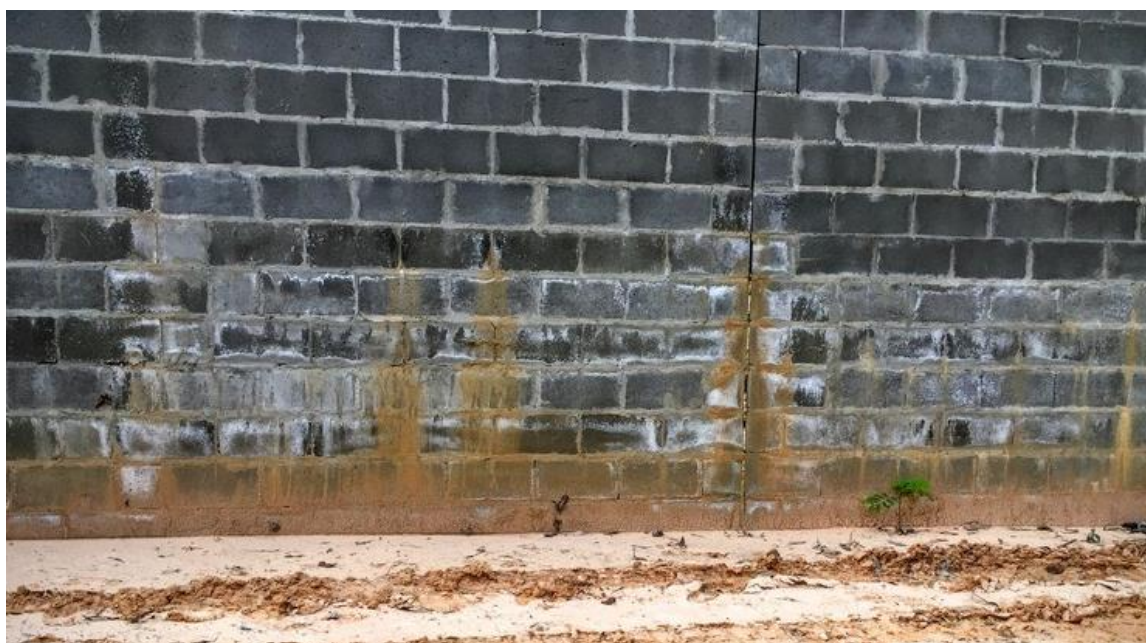
**Figura 64 — Eflorescência em blocos de concreto**

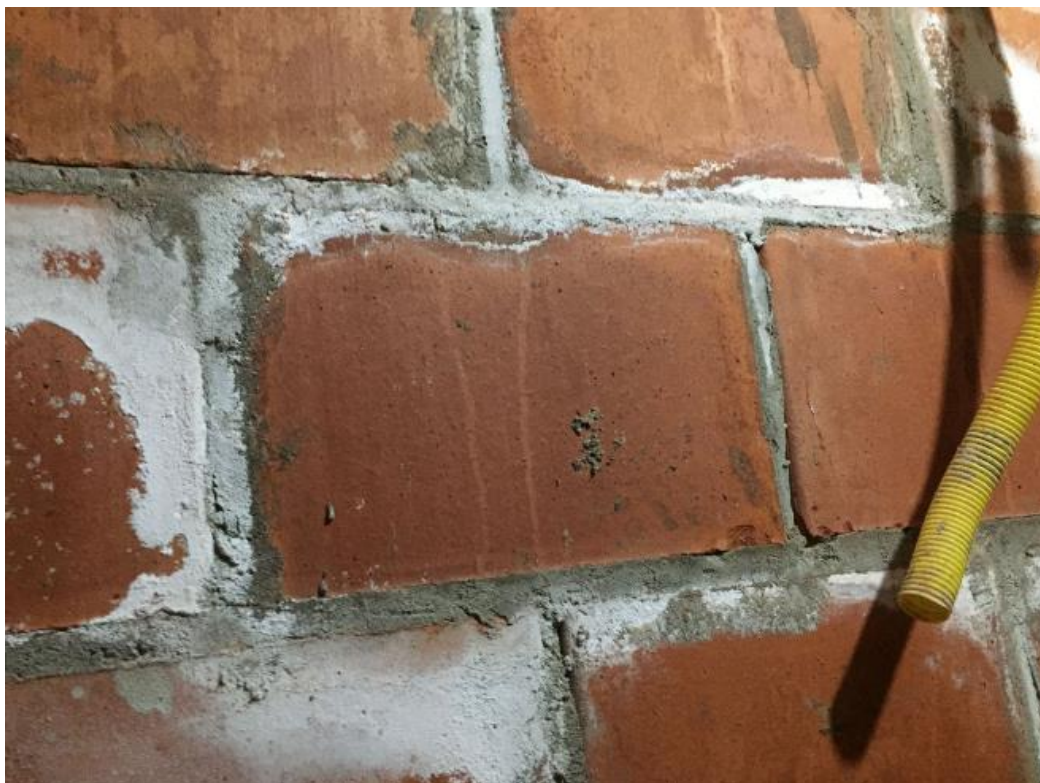
As eflorescências ocorrem, de maneira geral, quando os sais solúveis se deslocam através da água utilizada na construção ou por meio da água provida de algum tipo de infiltração, quando esses sais entram em contato com o ar acabam se solidificando e ficando com aspecto esbranquiçado como mostram as Figuras 65 a 69 (NEVES,2022).

**Figura 65 — Eflorescência em blocos cerâmicos**

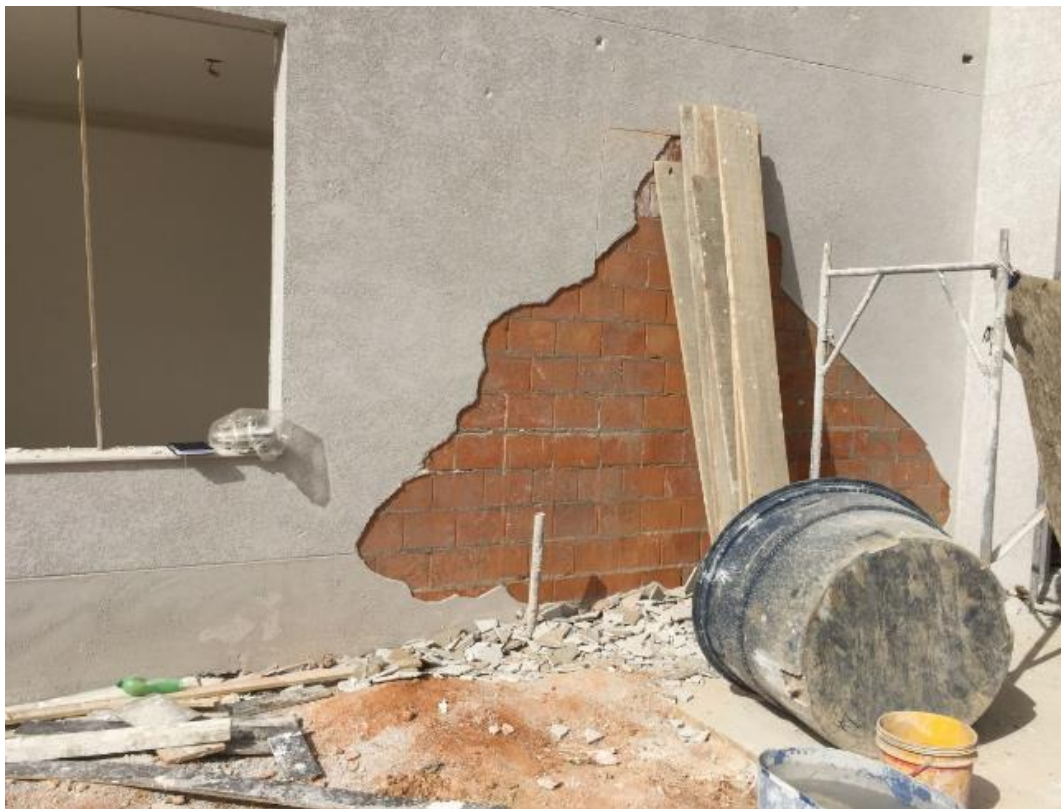
**Figura 66 — Deslocamento de argamassa projetada da alvenaria com eflorescência**

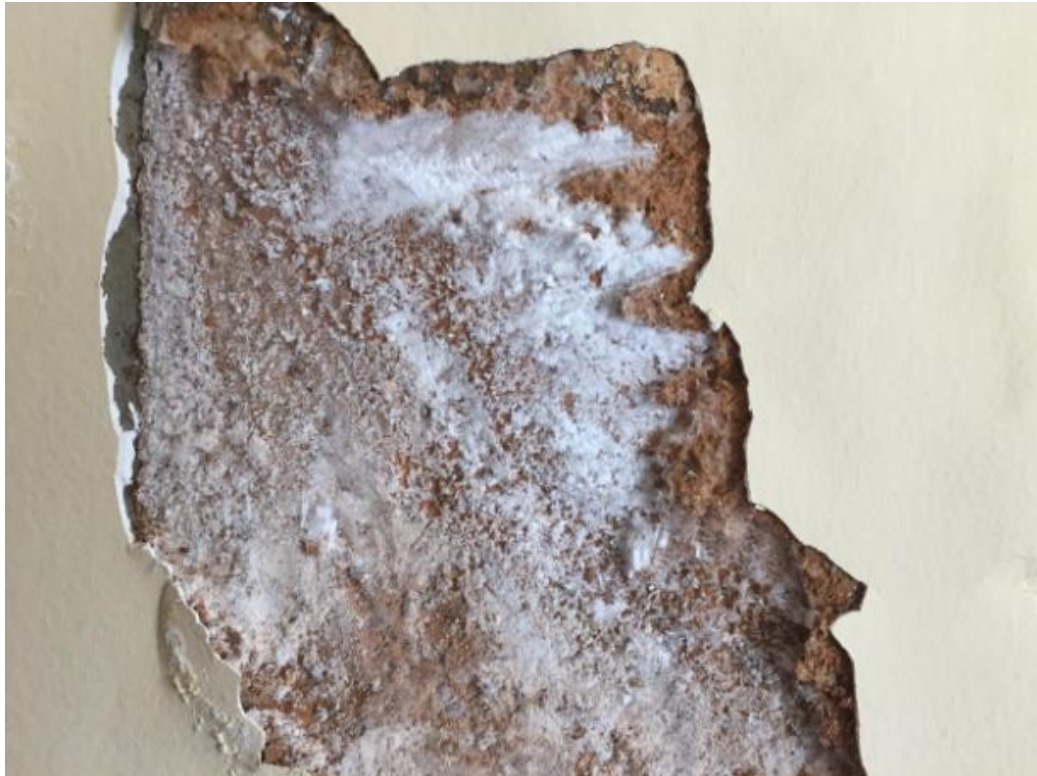
**Figura 67 — Eflorescência em parede**

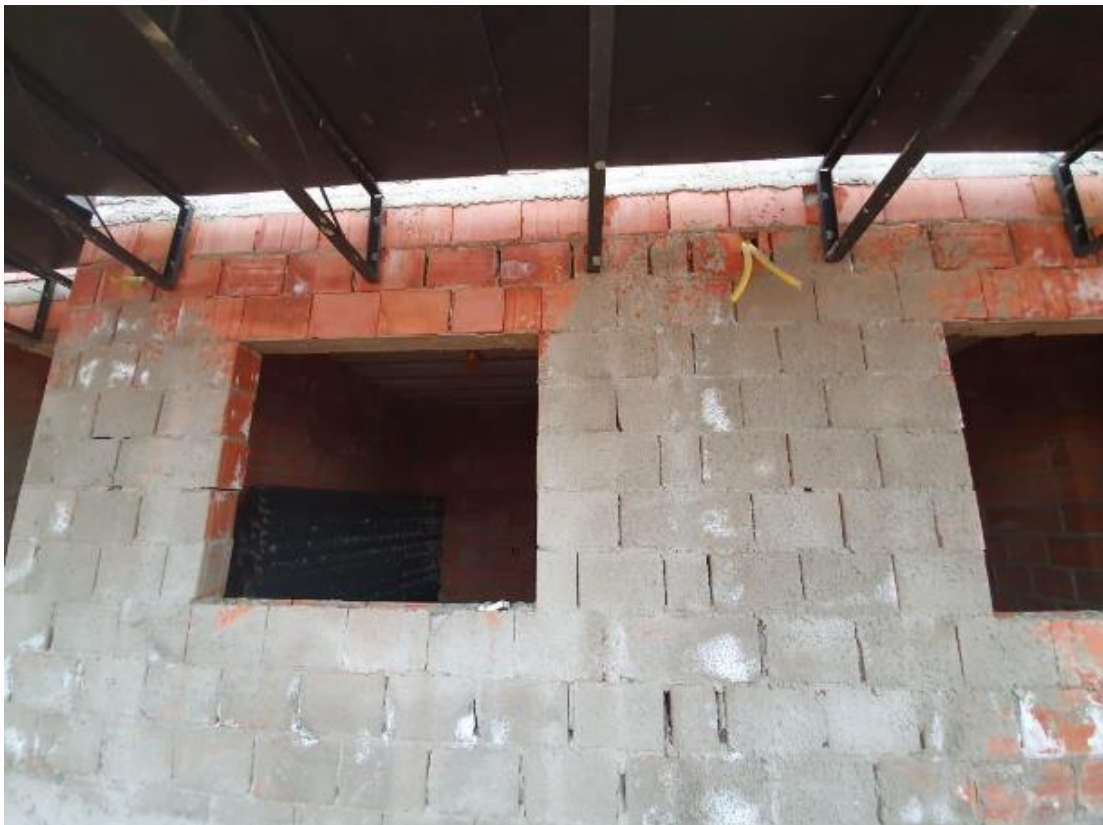
**Figura 68 — Eflorescência em alvenaria estrutural de tijolo cerâmico com chapisco**

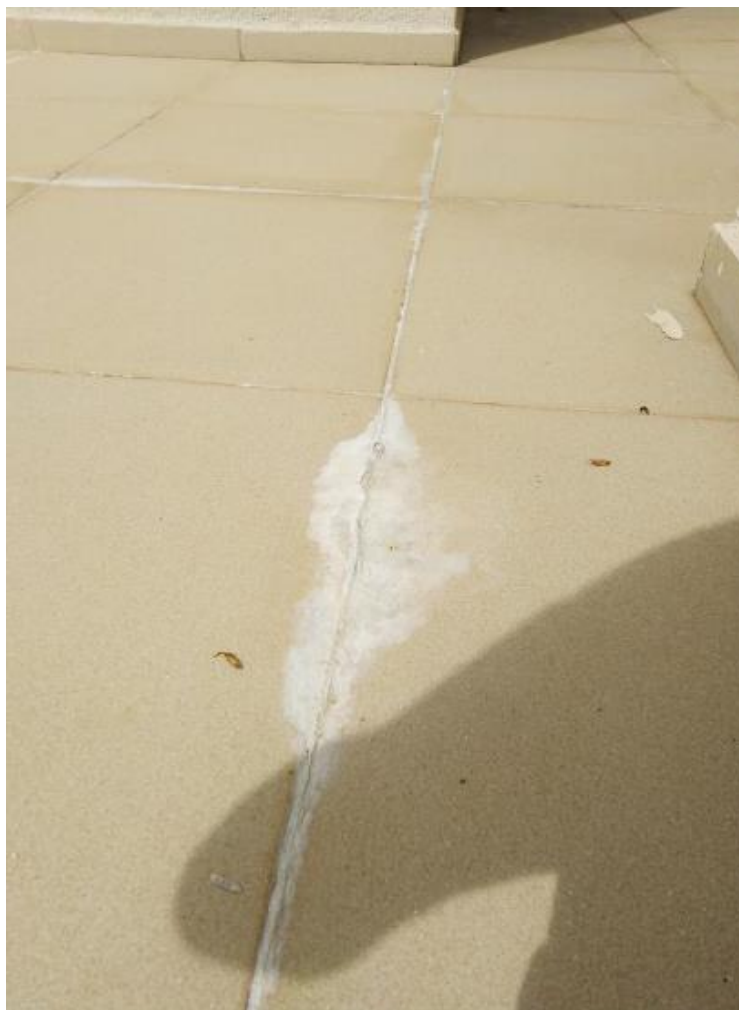
**Figura 69 — Eflorescência no rejunte e no piso**

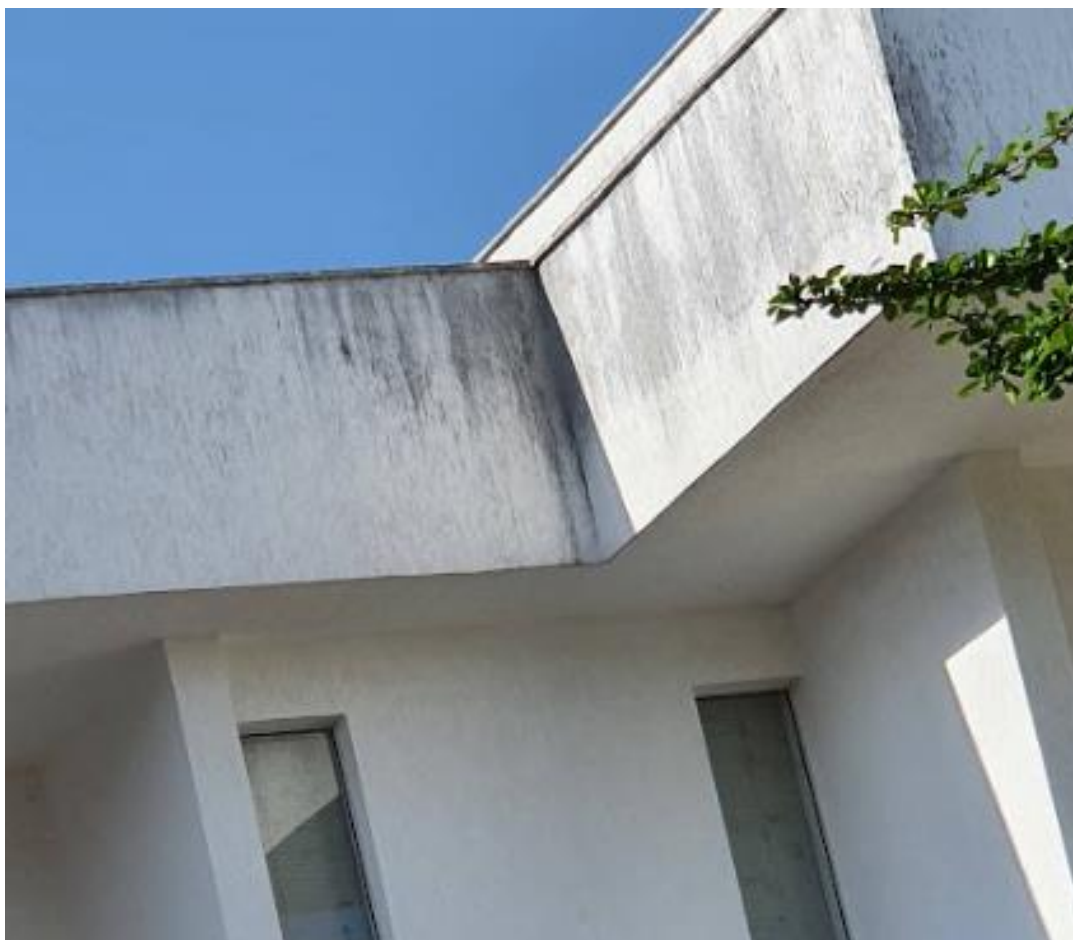
Nas Figura 73,74 e é possível perceber manchas de umidade originadas por fungos e bolor, e nas Figura 75 e 76 pode-se encontrar também o deslocamento da pintura devido a umidade.

**Figura 73 — Manchas devido a umidade**

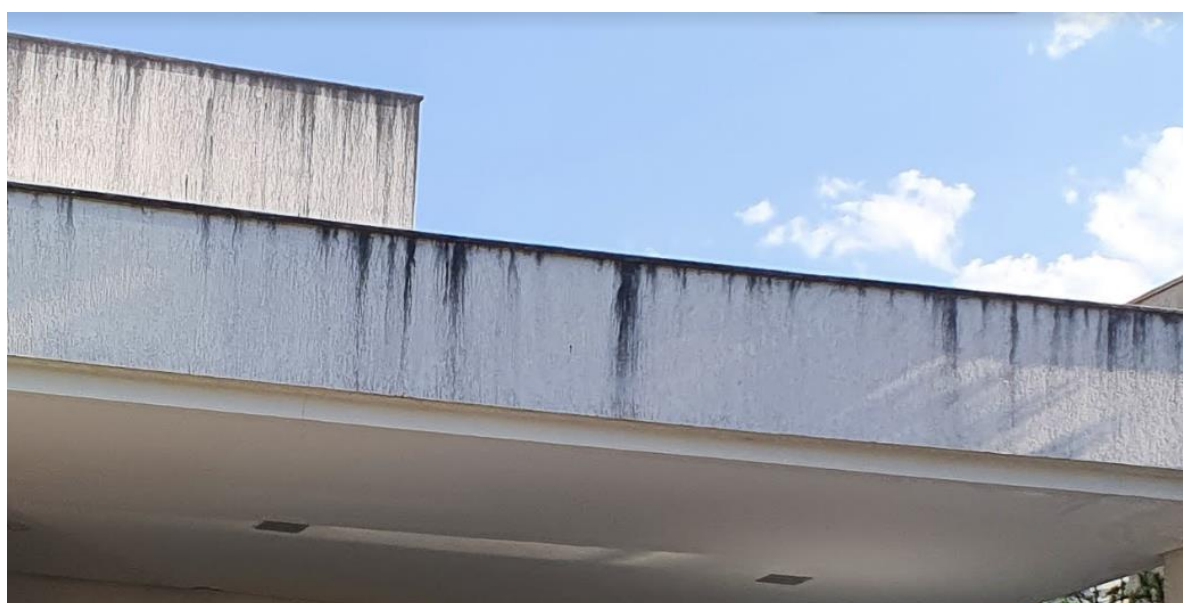
**Figura 75 — Manchas e deslocamento da pintura na fachada**

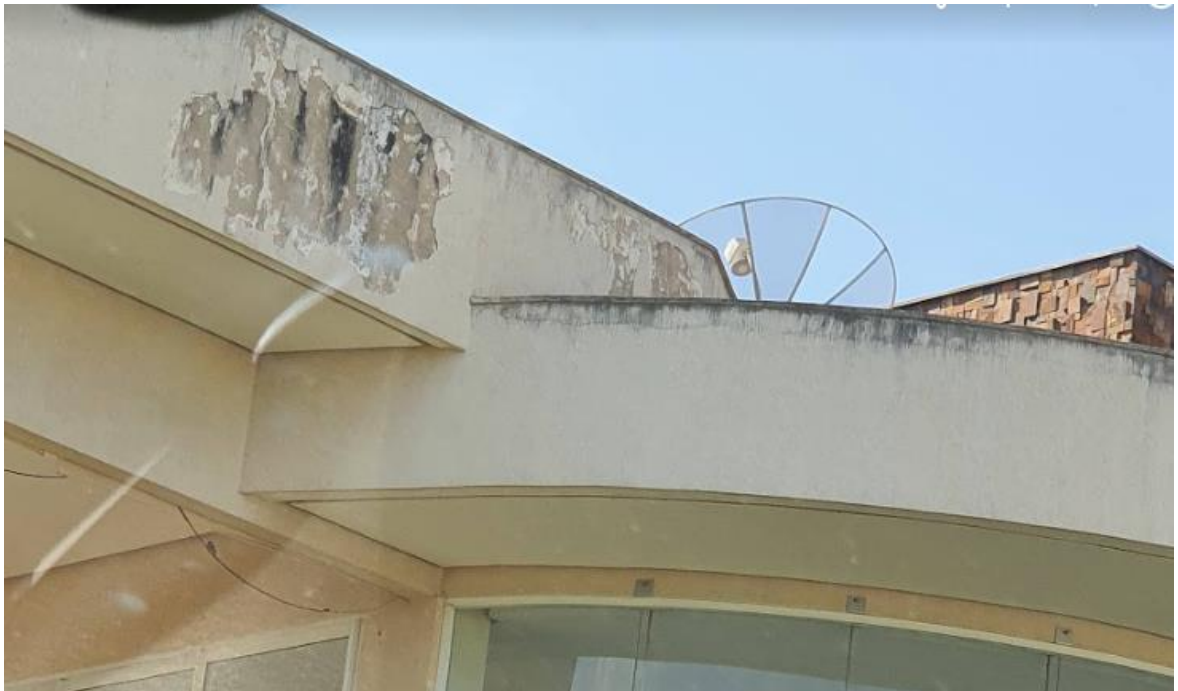
**Figura 76 — Manchas e deslocamento no muro**

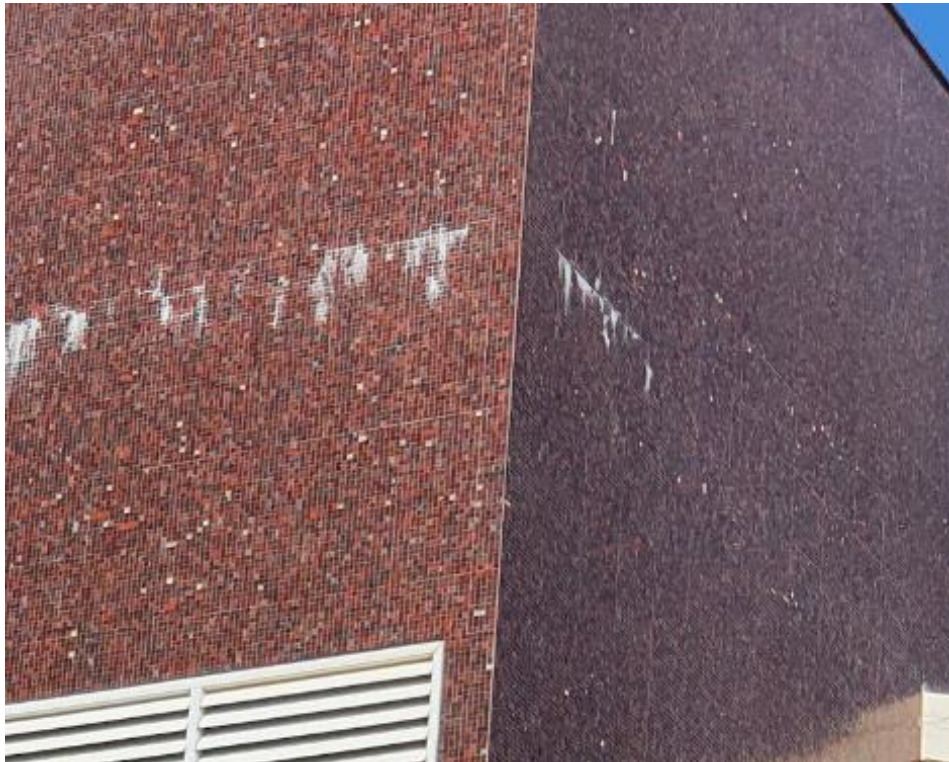
Dentre as eflorescências encontradas no estudo preliminar foi destacada algumas como apresentadas nas Figuras 78 e 79.

**Figura 79 — Eflorescência na parede lateral da edificação**

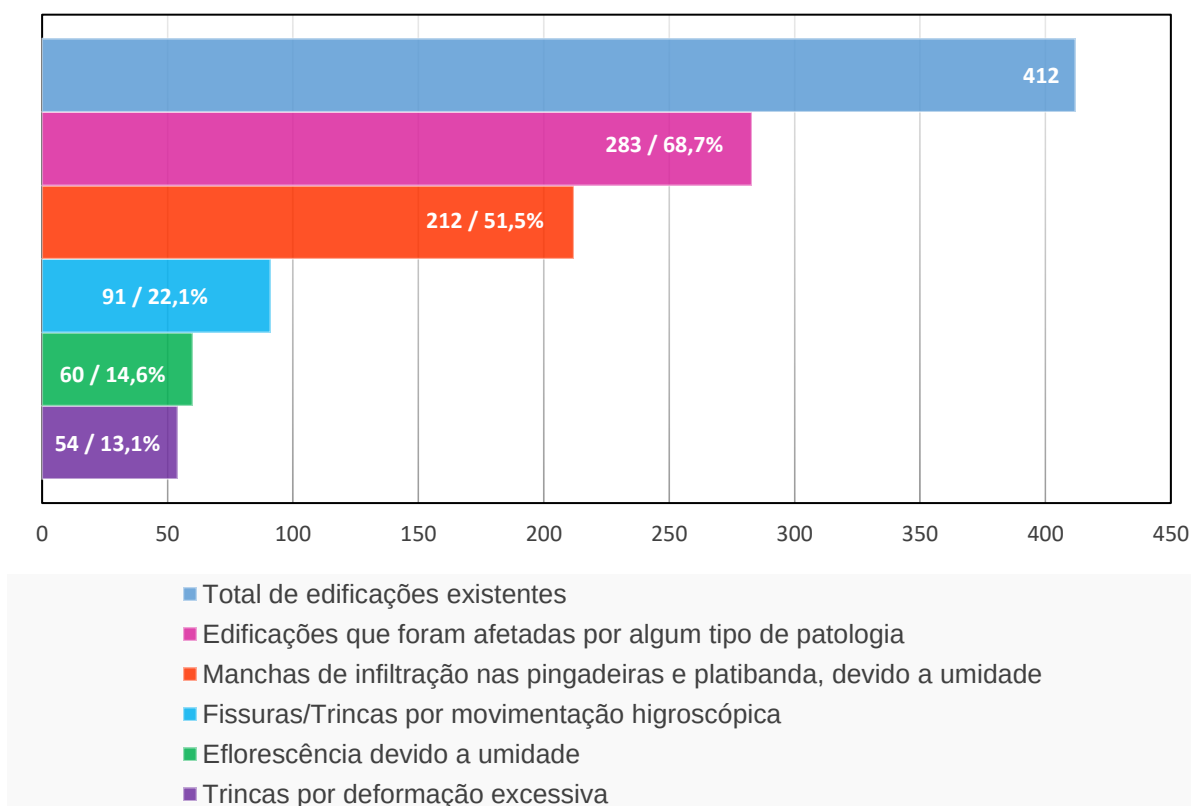
**Gráfico 1 — Classificação geral quanto ao número de edificações, ao tipo de patologia e suas causas**

No Gráfico 1, pode ser visto que quase 70% das edificações apresentaram algum tipo de patologia, sendo que mais de 50% apresentaram manchas de infiltração nas pingadeiras e platibanda devido a umidade, mais de 22% demonstraram a presença de fissuras ou trincas por movimentação higroscópica, em cerca de quase 15% foi evidenciado eflorescências devido a umidade e, por fim pouco mais de 13% apresentou trincas por deformação excessiva.

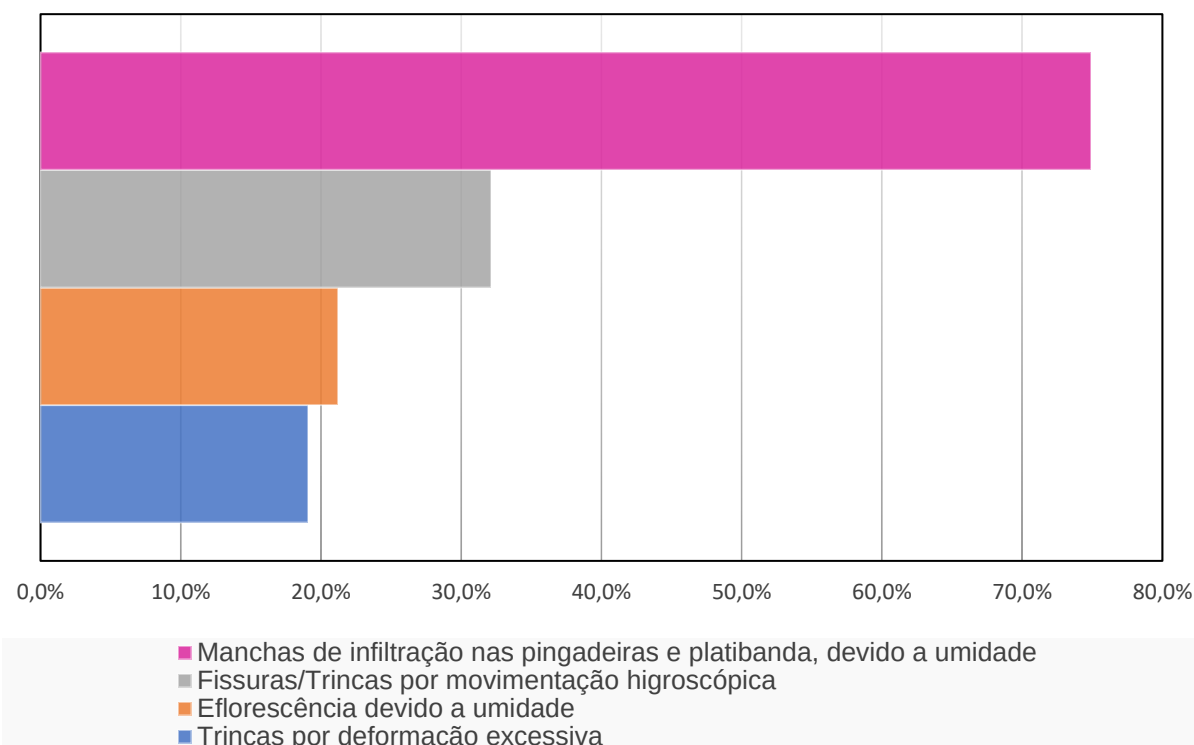
**Gráfico 2 — Porcentagens das patologias referente apenas às edificações que foram afetadas**

O Gráfico 2 acima, mostra que das 283 edificações afetadas por algum tipo de patologia quase 75% dessas residências apresentaram manchas de infiltração nas pingadeiras e platibanda devido a umidade, mais de 30% tiveram fissuras ou trincas por movimentação higroscópica, em pouco mais de 21% foi possível evidenciar a presença de eflorescência devido a umidade, e mais de 19% apresentou trincas por deformação excessiva.

Das informações presentes no Gráfico 2 pode-se destacar que a patologia que mais afetou as edificações foram as manchas de infiltrações nas pingadeiras e platibanda devido a umidade, apresentando um valor de incidência de quase 75%.

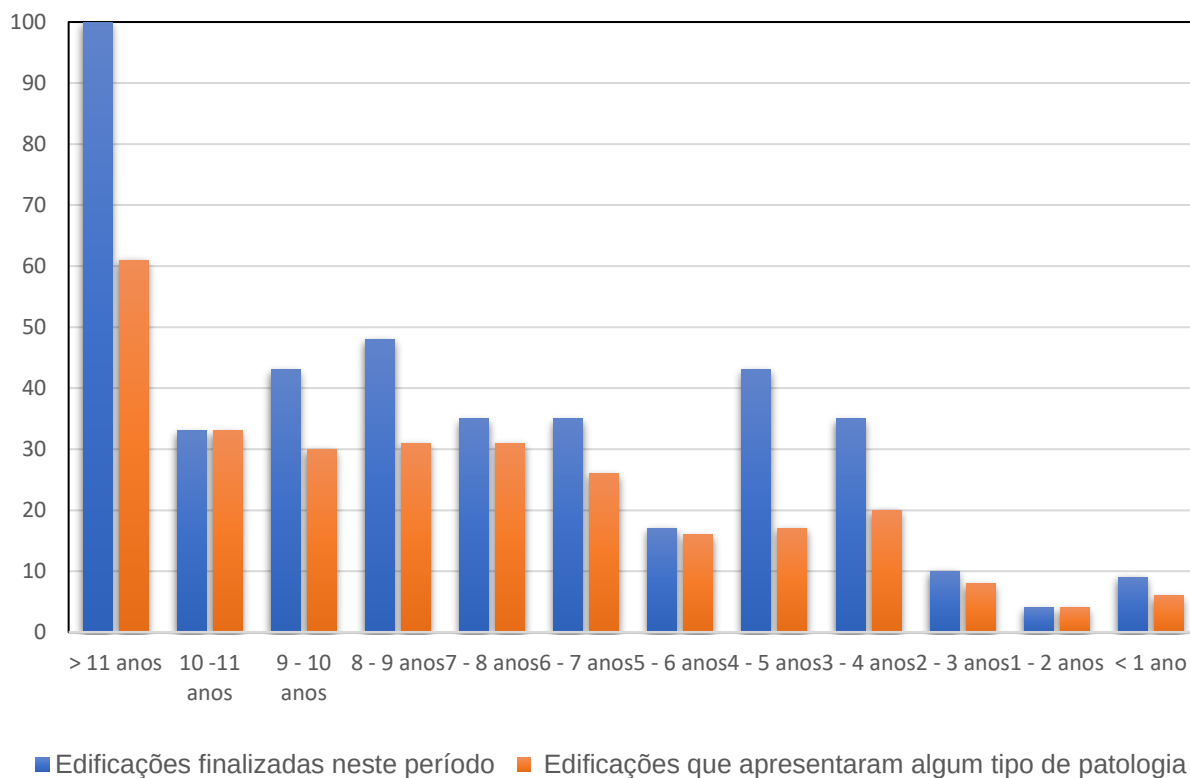
**Gráfico 3 — Presença de Patologia, por idade de construção**

No Gráfico 3 citado anteriormente, é demonstrado que mais de 60% das edificações com mais de 11 anos de idade apresentaram algum tipo de patologia, já nas edificações que têm idade entre 10 e 11 anos 100% apresentaram algum tipo de patologia, cerca de quase 70% das edificações entre 9 e 10 anos de idade apresentaram também algum tipo de patologia.

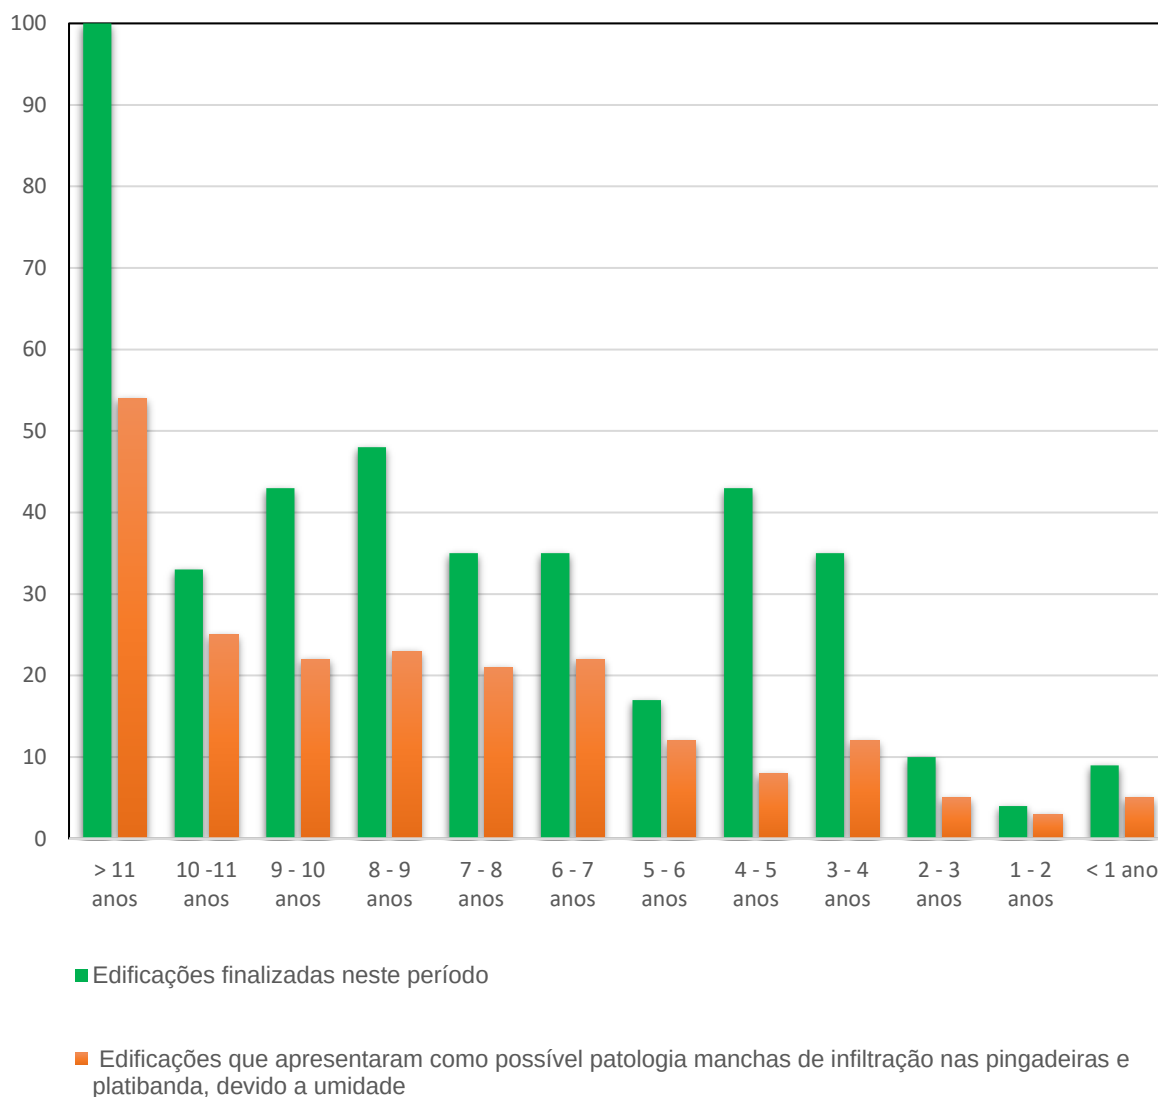
**Gráfico 4 — Presença de infiltração nas pingadeiras e platibanda devido a umidade, por idade da construção**

O Gráfico 4 acima, mostra que 54% das edificações com mais de 11 anos apresentaram manchas de infiltrações na platibanda e nas pingadeiras devido a umidade, já em residências com idades entre 10 e 11 anos a porcentagem é superior a 75%.

As edificações com idades inferiores a 7 anos, tem-se que as construções entre 5 a 6 anos apresentou uma taxa superior a 70%, nas edificações com idades entre 4 e 5 anos, e 3 e 4 anos, os resultados foram respectivamente 18,6% e 34,3%. Seguindo para as edificações mais recentes tem-se que 50% das edificações entre 2 e 3 anos apresentou infiltrações nas pingadeiras e platibanda, e nas edificações com idades entre 1 e 2 anos o resultado foi de 75%, em residências com idade inferior a 1 ano o resultado encontrado foi superior a 55%.

Ao analisar o Quadro 4 e o Gráfico 4 citados anteriormente, algumas informações são evidenciadas, que em praticamente todos os intervalos existem porcentagens bastante expressivas quanto ao número de ocorrências de manchas de infiltrações na platibanda e nas pingadeiras devido a umidade. Entretanto é importante destacar dois casos.
