INSTITUTO FEDERAL DE EDUCAÇÃO, CIÊNCIA E TECNOLOGIA DE GOIÁS  
CAMPUS GOIÂNIA  
CURSO DE ENGENHARIA CIVIL

**ESTUDO DAS MANIFESTAÇÕES PATOLÓGICAS EM FACHADAS DE  
RESIDÊNCIAS DE ALTO PADRÃO EM CONDOMÍNIO FECHADO HORIZONTAL  
NA CIDADE DE GOIÂNIA: ESTUDO DE CASO**

Goiânia  
2023

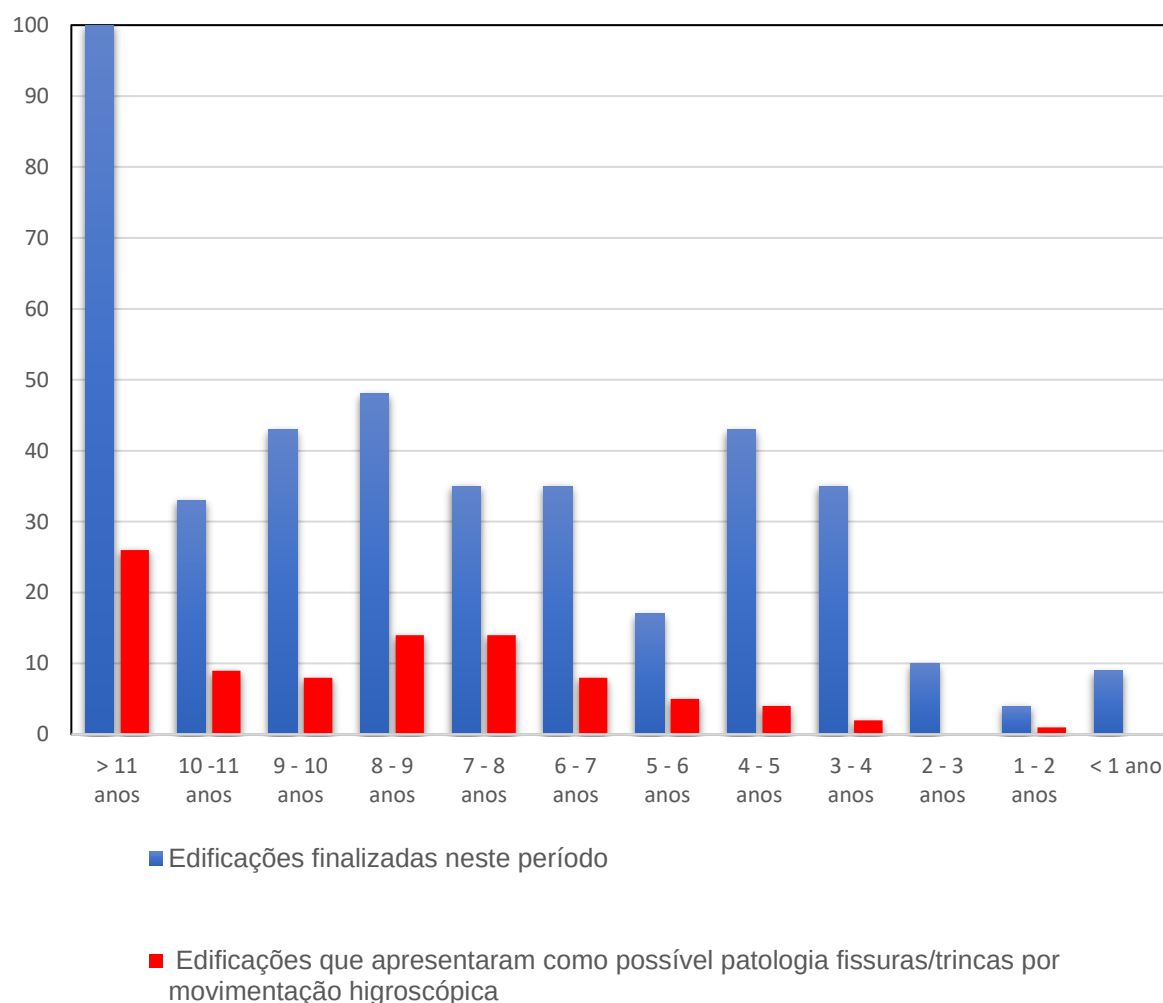
**Gráfico 5 — Presença de fissuras/trincas por movimentação higroscópica por idade da construção**

No Gráfico 5 citado anteriormente, é possível identificar que 26% das casas com mais de 11 anos de idade apresentou a patologia citada, nos intervalos entre 10 e 11 anos de idade, o resultado foi superior a 27% e, no intervalo seguinte de 9 a 10 anos de idade foi de quase 19%.

Seguindo a ordem cronológica, nas casas com idades entre 8 e 9 anos tem-se que 29,2% apresentou fissuras/trincas por movimentação higroscópica, no intervalo seguinte no qual mostra as edificações com idades entre 7 e 8 anos tem-se o maior índice que é de 40%.

Ao analisar o Quadro 5 e o Gráfico 5 evidencia-se que as edificações com idades entre 7 e 8 anos tiveram 40% de incidência de fissuras ou trincas por movimentação higroscópica, apresentando a maior porcentagem dentre as outras.

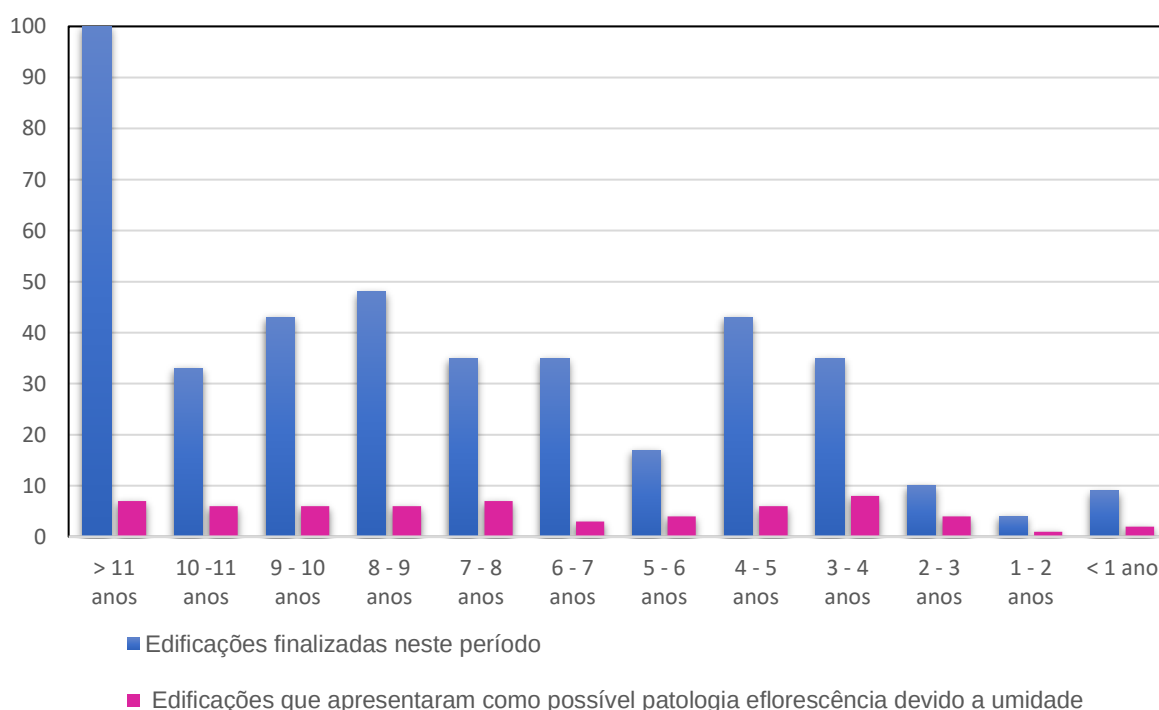
**Gráfico 6 — Presença de eflorescência por idade da construção**

As informações do Gráfico 6 mostram que 7% das edificações com mais de 11 anos de idade apresentaram eflorescências devido a umidade, já nas edificações com

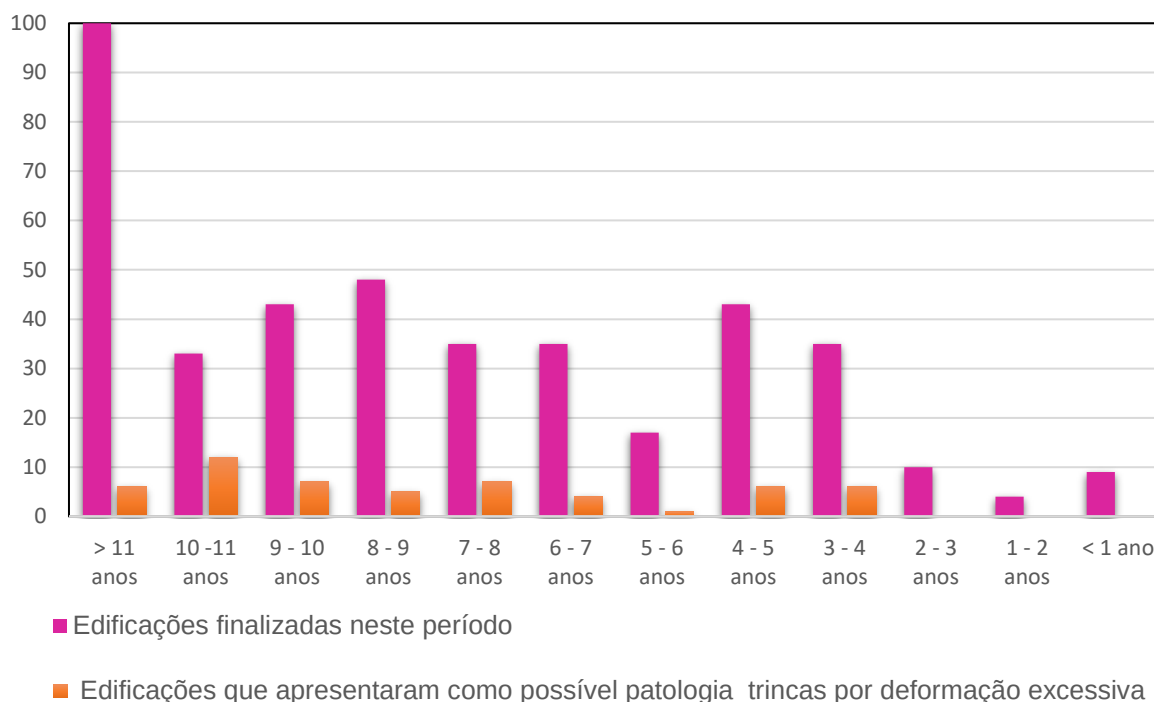
**Gráfico 7 — Presença de trincas devido deformação excessiva, por idade da construção**

No Gráfico 7 tem-se que 6% das residências com mais de 11 anos de idade apresentaram trincas por deformação excessiva, nas edificações com idades entre 10 e 11 anos o resultado foi superior a 36%, em construções com idades entre 9 e 10 anos, e 8 e 9 anos os dados obtidos da pesquisa foram respectivamente 16,3% e 10,4%. Seguindo a ordem cronológica tem-se as edificações com idades entre 7 e 8 anos que apresentaram no resultado da pesquisa 20%, nos períodos seguintes tem-se que 11,4% das edificações com idades entre 6 e 7 anos tiveram a presença de trincas relacionadas a deformação excessiva, já nas residências com idades entre 5 e 6 anos o resultado é de quase 6%.

Por outro lado, as construções de 4 a 5 anos de idade tiveram 14% como resultado, em edificações com idades entre 3 e 4 anos o resultado foi pouco mais de 17%. Nas edificações com idades entre 2 e 3 anos, 1 e 2 anos, e inferiores a 1 ano não foi possível identificar nenhuma presença de trincas por deformação excessiva.

Analisando o Quadro 7 e o Gráfico 7 destaca-se que as edificações com idades entre 10 e 11 anos tiveram maior taxa, sendo valor de 36,4% de incidência de trincas por deformação excessiva. Pode-se destacar também outra informação, as edificações com idades superiores a 11 anos apresentaram apenas 6% de incidência.

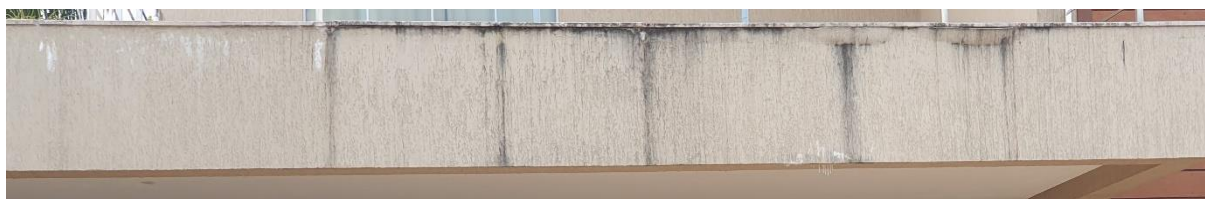
Na Figura 85 pode-se visualizar um exemplo de edificação que apresentou mais de uma patologia manifestações patológicas em sua fachada.

**Figura 85— Presença de manchas e eflorescências, na fachada frontal da edificação**

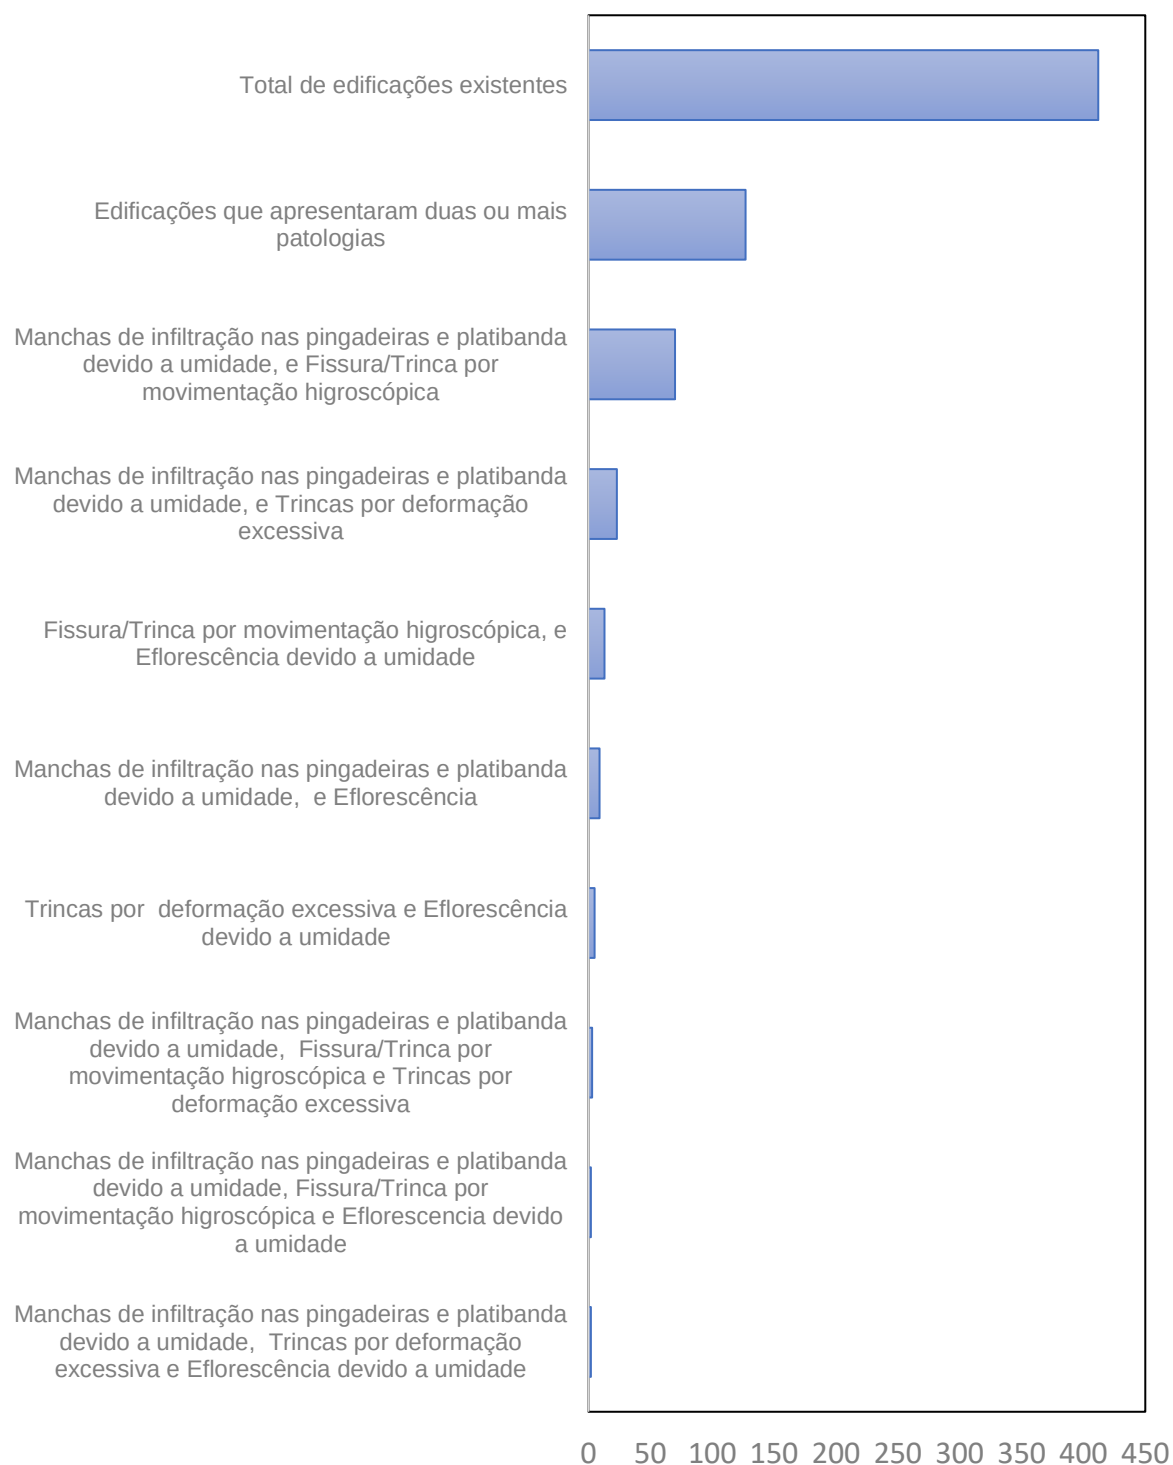
**Gráfico 8 — Classificação geral quanto ao número de edificações que apresentaram 2 ou mais patologias**

No Gráfico 8 tem-se que quase 31% das 412 edificações apresentaram duas ou mais patologias. Sendo que 17% apresentaram manchas de infiltração nas pingadeiras e platibanda devido a umidade, e fissuras ou trincas por movimentação

Após a análise do Quadro 8 e do Gráfico 8 apresentados anteriormente, pode-se destacar que quase 31% das edificações apresentaram duas ou mais patologias visíveis. Desse grupo, as patologias que se destacaram sendo evidenciadas de forma simultâneas foram as manchas de infiltração nas pingadeiras e platibanda devido a umidade e, as fissuras ou trincas por movimentação higroscópica, representando 17% do total de edificações existentes.

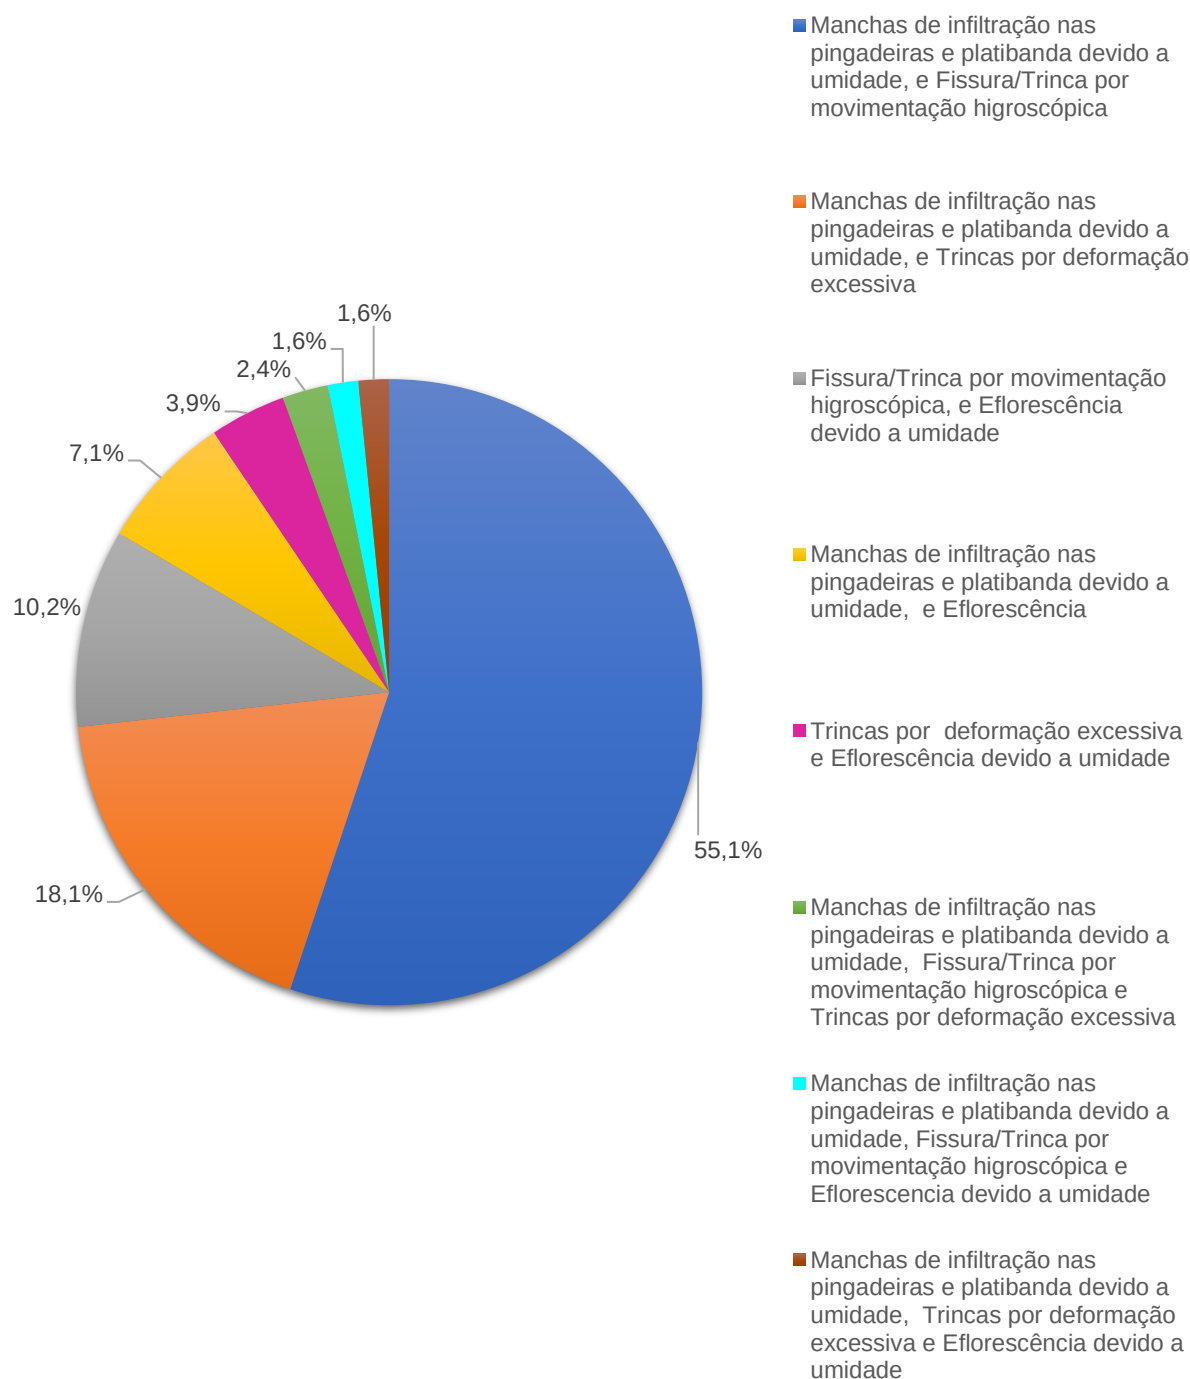
**Gráfico 9 — Porcentagem em relação apenas às edificações que apresentaram duas ou mais patologias**

O Gráfico 9 exemplifica que das 127 edificações que apresentaram duas ou mais patologias (55,1%) foi devido a manchas de infiltração nas pingadeiras e platibanda devido a umidade, e fissuras ou trincas por movimentação higroscópica, 18,1% foi relacionado a manchas de infiltração nas pingadeiras e platibanda devido a

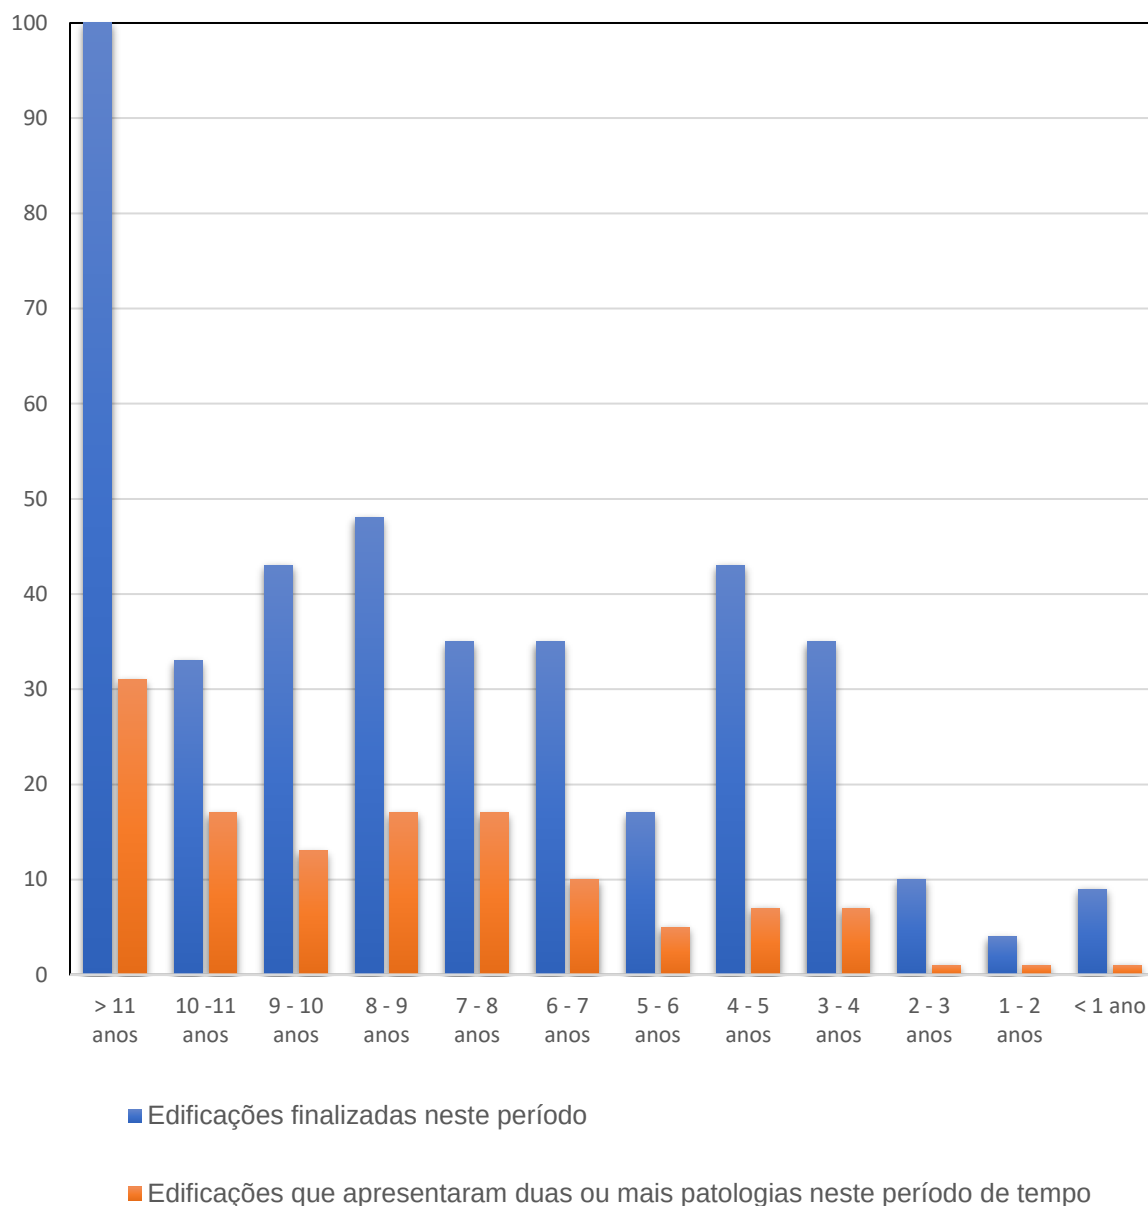
**Gráfico 10 — Presença de duas ou mais patologias, por idade da construção**

No Gráfico 10 pode-se observar que 31% das edificações com mais de 11 anos foi possível perceber no levantamento feito no ano de 2023 que apresentaram duas ou mais patologias, já nas edificações com idades entre 10 e 11 anos a taxa foi superior a 51%, em seguida tem-se que 30,2% das residências com idades entre 9 e 10 anos apresentaram duas ou mais patologias.
