**TRABALHO DE CONCLUSÃO DO CURSO DE ENGENHARIA CIVIL DA**  
**MOBILIDADE**

**INCIDÊNCIA DE MANIFESTAÇÕES PATOLÓGICAS: ESTUDO DE CASO EM**  
**IMÓVEL RESIDENCIAL UNIFAMILIAR DA CIDADE DE ANÁPOLIS-GO**

**RAWLYNSSON SILVA OTTONI**

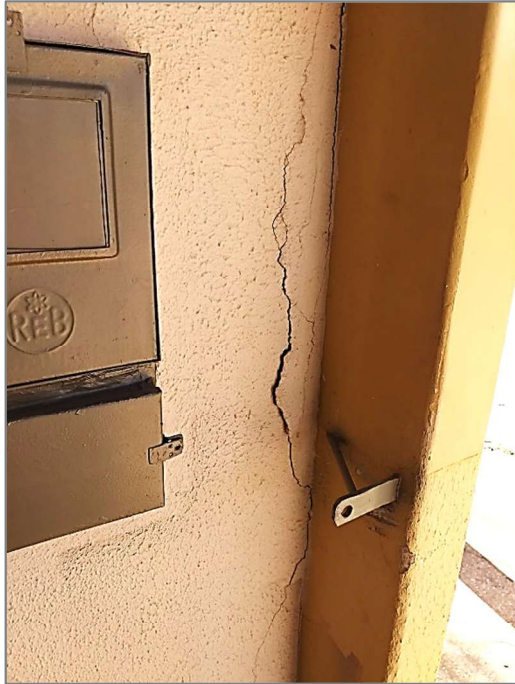
**Figura 33** – Descolamento em placas na garagem.

| <b>Manifestações Patológicas:</b> | <p>Fissurações.</p> <p>Descolamento em placas e com pulverulência de argamassa.</p> <p>Vesículas e descascamento da pintura.</p> <p>Deslocamento de encontro de paredes.</p> <p>Recalque, abaulamento e manchas no piso.</p> <p>Infiltração.</p> |
| <b>Possíveis Causas:</b> | <p>Fissurações provenientes de falta de impermeabilização e/ou aplicação de argamassa de revestimento inadequada, e também por esforços sofridos pela estrutura.</p> <p>Algumas fissuras encontram-se mais agravadas já podendo ser classificadas como trincas e rachaduras; tal agravamento se deu por ausência de manutenção das manifestações iniciais e falta de investigação da causa raiz do problema.</p> <p>Infiltração por falta de impermeabilização e manutenção, bem como por agravamento devido à incidência de processo de fissuração.</p> <p>Recalque e abaulamento de piso desencadeado devido ao processo de fissuração do mesmo e constante infiltração local, e também por falta de manutenção e de investigação da causa raiz dos problemas anteriormente destacados.</p> |

| <b>Possíveis Soluções:</b> | <ul style="list-style-type: none"> <li>- Tratamento e reforço da armadura dos pilares, seguido de recobrimento da mesma.</li> <li>- Remoção da argamassa comprometida, aplicação de impermeabilizante, reaplicação de nova camada de argamassa com impermeabilizante incorporado, posterior repintura do local.</li> <li>- Nas fissuras deve-se proceder com injeção de materiais rígidos em fissuras passivas e materiais flexíveis em fissuras ativas, além de avaliar a necessidade de promover a técnica de grampeamento da região afetada.</li> <li>- Para o piso é proposta a retirada de toda a cerâmica e contrapiso, a realização de uma nova compactação do solo e a execução de um contrapiso com uma espessura adequada às cargas que atuam no local, e posteriormente o assentamento das novas cerâmicas apropriadas e com argamassa e rejuntamento de qualidade.</li> <li>- Quanto à infiltração recomenda-se a identificação dos pontos afetados e efetuar o tratamento dos mesmos com aplicação de impermeabilizante adequado a cada um.</li> </ul> |

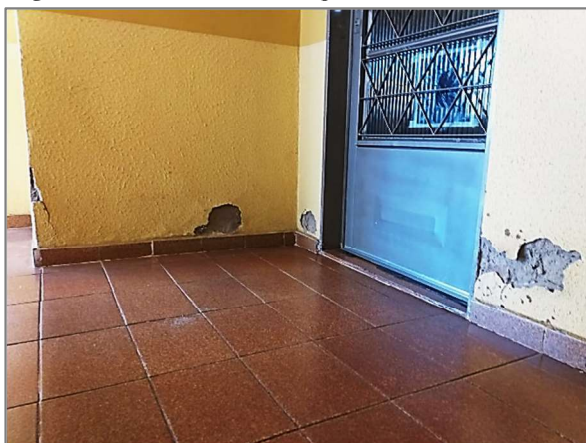
**Figura 37** – Descolamento e pulverulência na entrada.

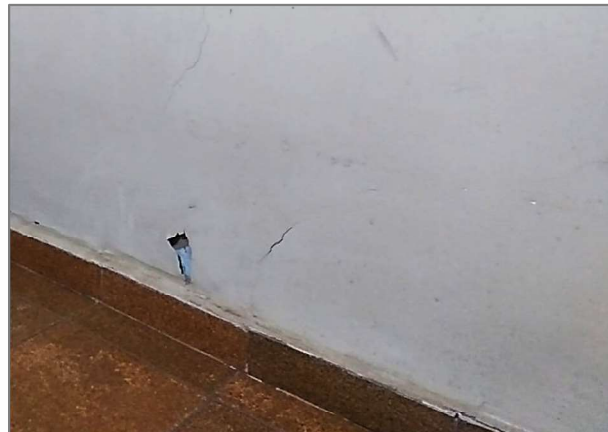
**Figura 41** – Descolamento de argamassa na sala 1.

| <b>Manifestações Patológicas:</b> | Fissurações.<br>Descolamento com pulverulência de argamassa. |
| <b>Possíveis Causas:</b> | Fissurações provenientes da ausência de manutenção das manifestações iniciais e falta de investigação da causa raiz do problema.<br>Descolamento com pulverulência desencadeado pela baixa qualidade da argamassa de revestimento da parede e possível agravamento por ponto infiltração ascensional. |

| <b>Possíveis Soluções:</b> | - Nas fissuras deve-se proceder com injeção de materiais rígidos em fissuras passivas e materiais flexíveis em fissuras ativas, além de avaliar a necessidade de promover a técnica de grampeamento da região afetada.<br>- No caso do descolamento promove-se a remoção da argamassa comprometida, e reaplica-se uma nova argamassa de qualidade apropriada, e posteriormente repintura do local. |

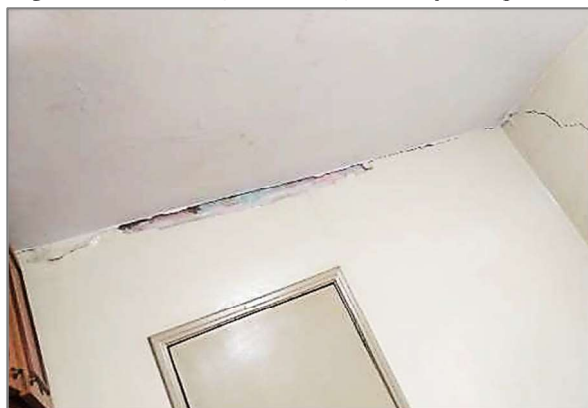
**Figura 46** – Fissuração e dilatação de laje no quarto 1.

| <b>Manifestações Patológicas:</b> | <p>Fissurações.</p> <p>Infiltração ascensional.</p> <p>Manchas, bolores e mofos, eflorescência, vesículas e descascamento na pintura.</p> <p>Descolamento e pulverulência de argamassa.</p> <p>Dilatação da laje.</p> <p>Recalque da estrutura.</p> |
| <b>Possíveis Causas:</b> | <p>Fissurações provenientes de falhas de execução, da ausência de manutenção das manifestações iniciais e falta de investigação da causa raiz do problema, e também por esforços sofridos pela estrutura.</p> <p>Manchas, bolores e mofos, eflorescência, assim como o surgimento de vesículas e descascamento na pintura, decorrentes da infiltração por umidade ascensional.</p> <p>Descolamento e pulverulência da argamassa, que não passou por tratamento com impermeabilizantes, e foi desencadeado pela infiltração por umidade ascensional.</p> <p>Umidade ascensional provocada pela falta de impermeabilização da infraestrutura.</p> <p>Dilatação da laje provocada pela movimentação estrutural proveniente do recalque da estrutura.</p> |

| <b>Possíveis Soluções:</b> | <ul style="list-style-type: none"> <li>- Aplicação de junta de dilatação na laje.</li> <li>- Nas fissuras deve-se proceder com injeção de materiais rígidos em fissuras passivas e materiais flexíveis em fissuras ativas, além de avaliar a necessidade de promover a técnica de grampeamento da região afetada.</li> <li>- Nas regiões contendo manchas, bolores, mofos, eflorescências, vesículas na pintura, descasamento e pulverulência da argamassa, promover a remoção da argamassa danificada, tratar a superfície da alvenaria de maneira adequada a cada caso, efetuar a aplicação de impermeabilizante, reaplicação de nova camada de argamassa com impermeabilizante ou aditivo hidrófugo incorporado, posterior repintura do local.</li> <li>- Quanto à infiltração recomenda-se a identificação dos pontos afetados e efetuar o tratamento dos mesmos com aplicação de impermeabilizante adequado a cada um.</li> <li>- Para correção do recalque da estrutura, uma vez que a edificação foi executada com a técnica de cantos com cruzamento de tijolos, sem a confecção de pilares, sugere-se o reforço estrutural através da confecção dos pilares e devidas fundações, acompanhado de escoramento da edificação e travamento posterior com viga de concreto armado.</li> </ul> |

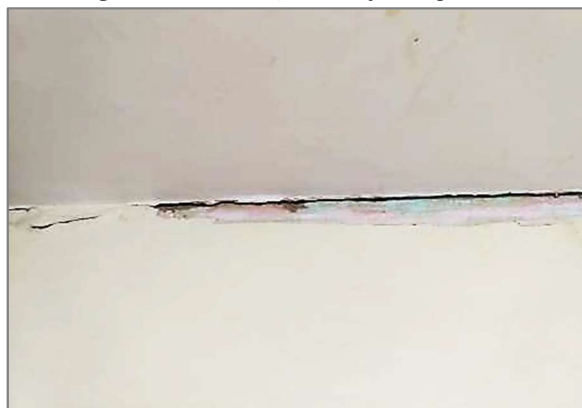
**Figura 47** – Dilatação da laje no quarto 1.

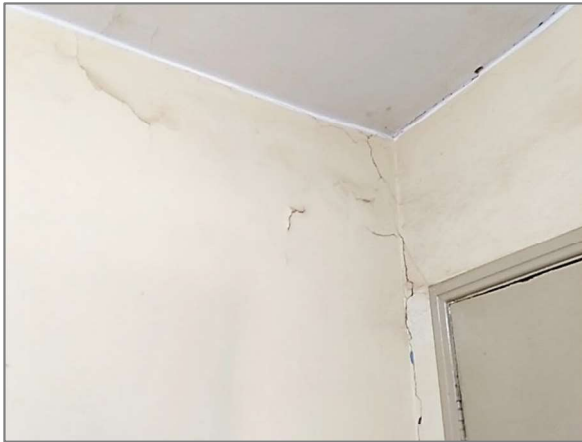
**Figura 51** – Fissuração de alvenaria no quarto 3.

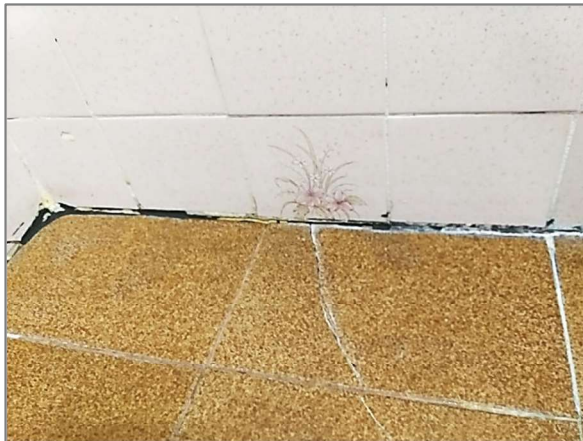
**Figura 53** – Fissuração de piso no banheiro.

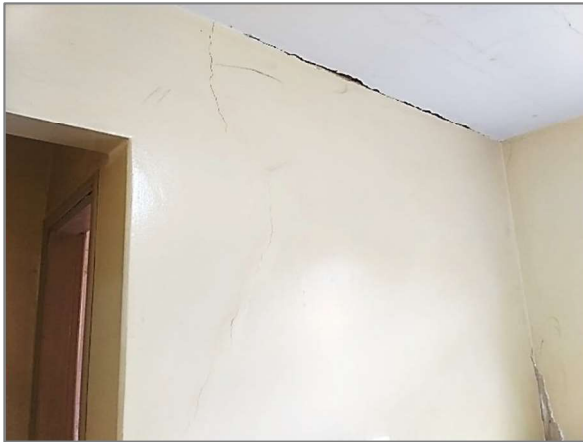
**Figura 57** – Fissuração de parede e laje na sala 2.

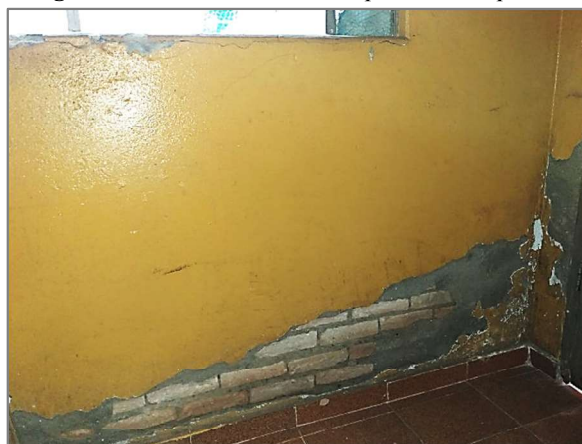
**Figura 74** – Descolamento em placas no depósito.

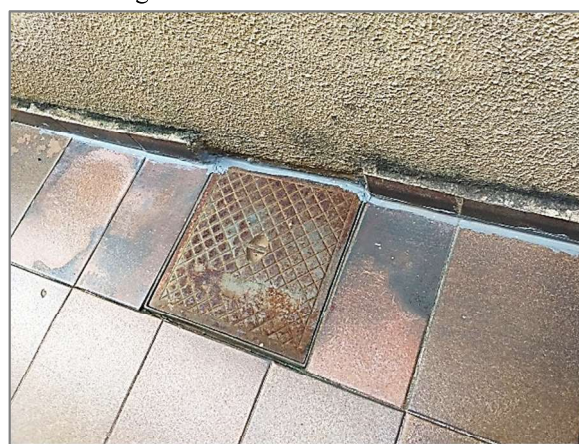
**Figura 80** – Infiltração e manchas na caixa de esgotamento sanitário do corredor.

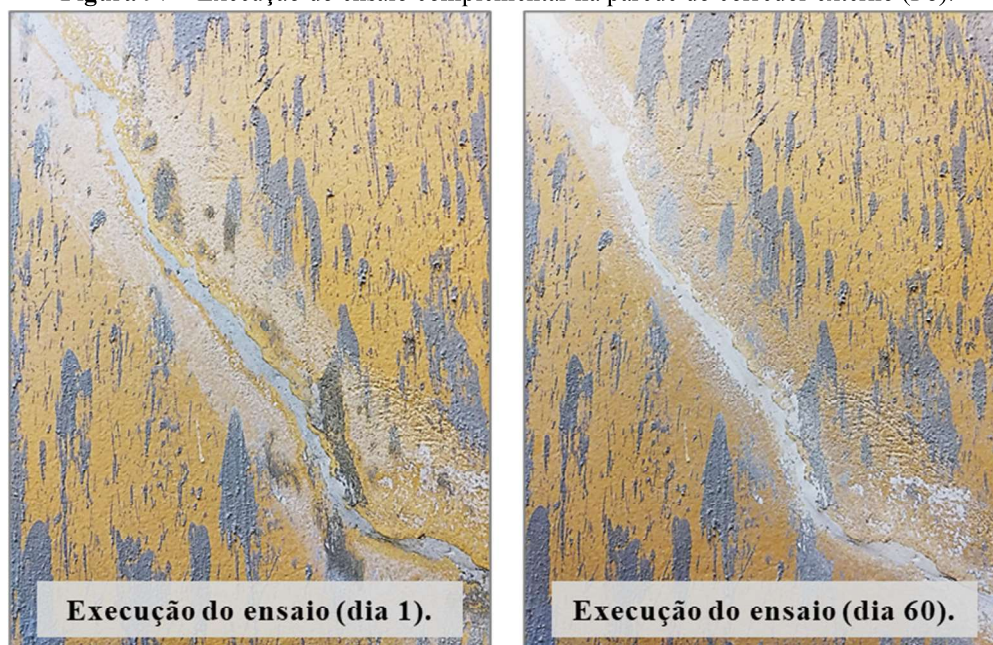
**Figura 97** – Execução do ensaio complementar na parede do corredor externo (P8).

Analisando a Figura 97 é possível verificar que, durante o prazo de estudo de 60 dias, não houve qualquer tipo de atividade no processo de fissuração do ponto P8, portanto pode ser classificada como uma fissuração passiva.
