**TRABALHO DE CONCLUSÃO DO CURSO DE ENGENHARIA CIVIL DA  
MOBILIDADE**

**ANÁLISE DAS PRINCIPAIS PATOLOGIAS EM ESTRUTURAS METÁLICAS:  
ESTUDO DE CASO EM TRÊS OBRAS EM ANÁPOLIS-GO**

**ANÁPOLIS  
2024**

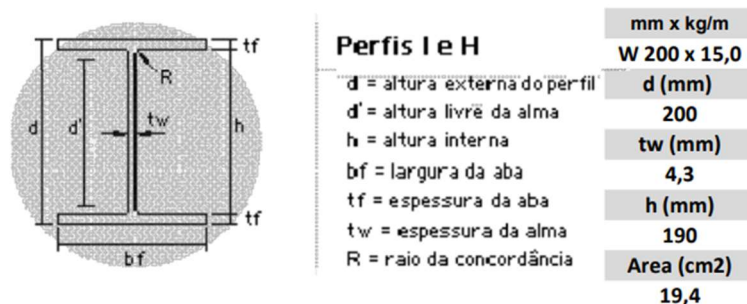
Figura 33 – Perfil de W200x15

Na estrutura foram identificadas três vigas da cobertura, cada uma marcada com um perfil W200x15 no projeto, no entanto, foi constatado que em vez deste perfil, foi utilizado um perfil W150x13. As especificações dos perfis citados estão apresentadas nas figuras 33 e 34 respectivamente.

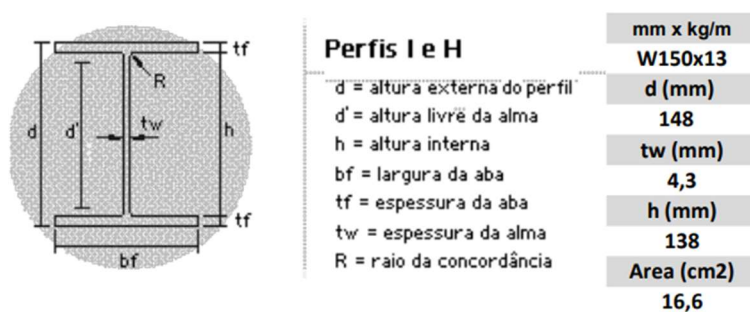
Figura 34 – Perfil de W150x13

A anomalia é classificada como atávica, pois surgiu devido a falhas na concepção do projeto estrutural, com o uso de perfis com resistência diferente da prevista em projeto, como demonstra a Figura 35.

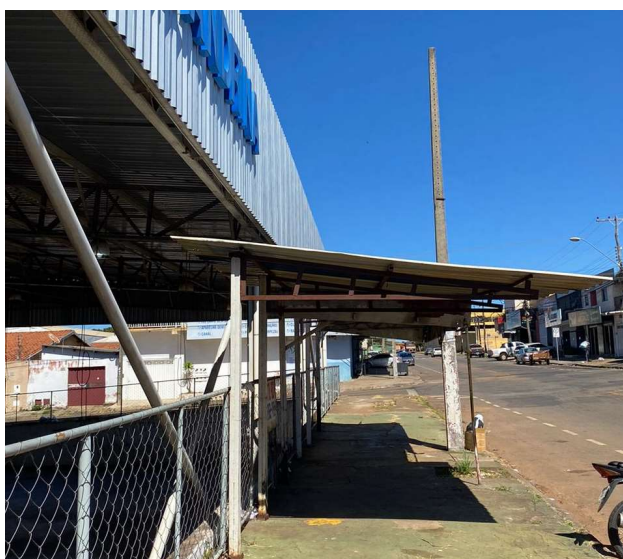
Figura 38 - Ponto de ônibus Integrado

No galpão, há um ponto de ônibus integrado, conforme mostrado na figura 38. Neste ponto de ônibus, encontramos o terceiro caso de corrosão, que afeta um pilar metálico, como ilustrado na figura 39. Essa corrosão é classificada como corrosão uniforme.

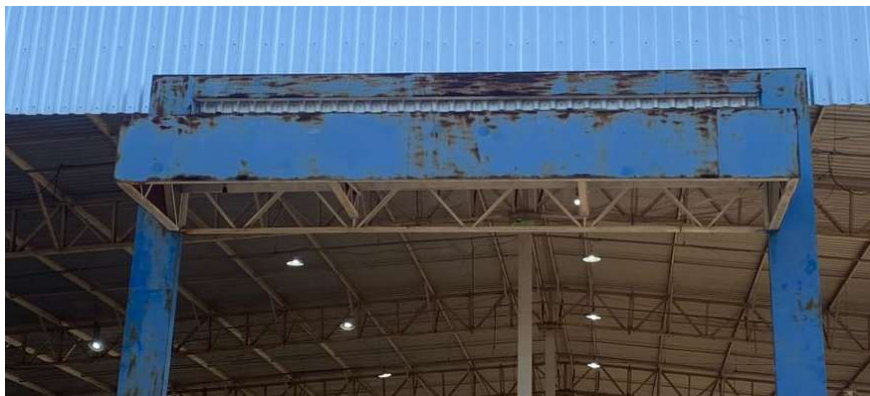
Figura 46 - Entrada do Galpão

Logo na entrada do galpão, é possível identificar um problema de corrosão, conforme ilustrado na Figura 46. Nesse caso, a corrosão ocorreu devido ao contato da

estrutura com águas pluviais, já que essa parte está exposta ao ambiente sem qualquer tipo de proteção contra esses agentes. Esse tipo de corrosão é classificado como corrosão uniforme, pois ocorre pela perda uniforme da espessura das peças metálicas, sendo comumente conhecida como ferrugem.

**Estratégias de reparo:** Como já mencionado nos casos anteriores desse tipo de patologia, o reparo de uma estrutura afetada pela corrosão depende do grau de dano e da extensão do problema (Cardoso, 2013; Rezende, 2018). A seguir, estão algumas etapas para reparar os danos dessa anomalia, com a abordagem específica dependendo de sua classificação.

- **Corrosão uniforme:** O processo de reparo dessas corrosões segue etapas semelhantes, incluindo:
  - vii. **Preparação da Superfície:** Inicialmente, é necessário limpar e preparar a superfície corroída, conforme estabelecido pela norma ISO 8501-124. Isso pode envolver a remoção de qualquer revestimento existente, limpeza da área afetada e preparação da superfície para o reparo.
  - viii. **Remoção da Corrosão:** Em seguida, a corrosão deve ser removida da superfície afetada. Isso pode ser feito por meio de métodos mecânicos, como lixamento, escovação ou jateamento, para eliminar completamente as camadas corroídas e expor o metal limpo.
  - ix. **Tratamento da Superfície:** Após a remoção da corrosão, a superfície deve ser tratada para proteção contra futuras corrosões. Isso pode
