INSTITUTO FEDERAL DE EDUCAÇÃO, CIÊNCIA E TECNOLOGIA DE GOIÁS  
CAMPUS GOIÂNIA  
CURSO DE ENGENHARIA CIVIL

**Manifestações Patológicas em Reservatórios de Água:  
Estudo de caso**

Goiânia, GO  
2023

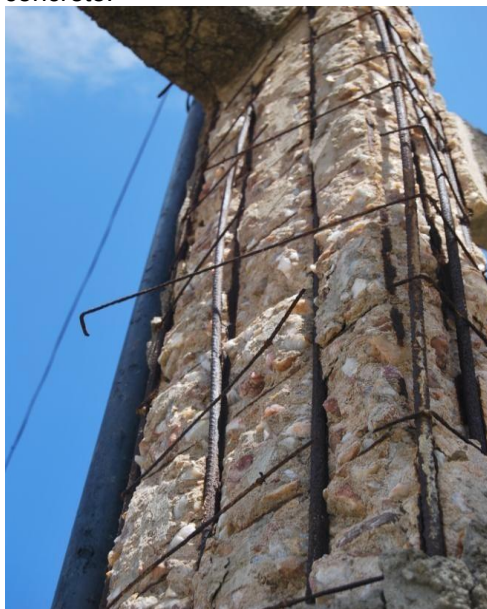
Figura 1: Pilar de reservatório elevado do Município de Jardim de Angicos-RN apresentando corrosão intensa nas armaduras, seccionamento dos estribos e início de deformação das armaduras longitudinais, além de deslocamento de concreto.

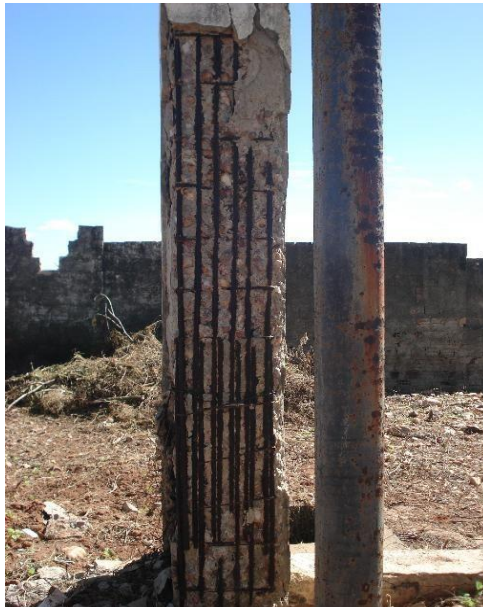
Figura 2: – Pilar de reservatório do município de São Tomé-RN, também apresentando corrosão nas armaduras, perda de seção e intenso deslocamento de concreto.

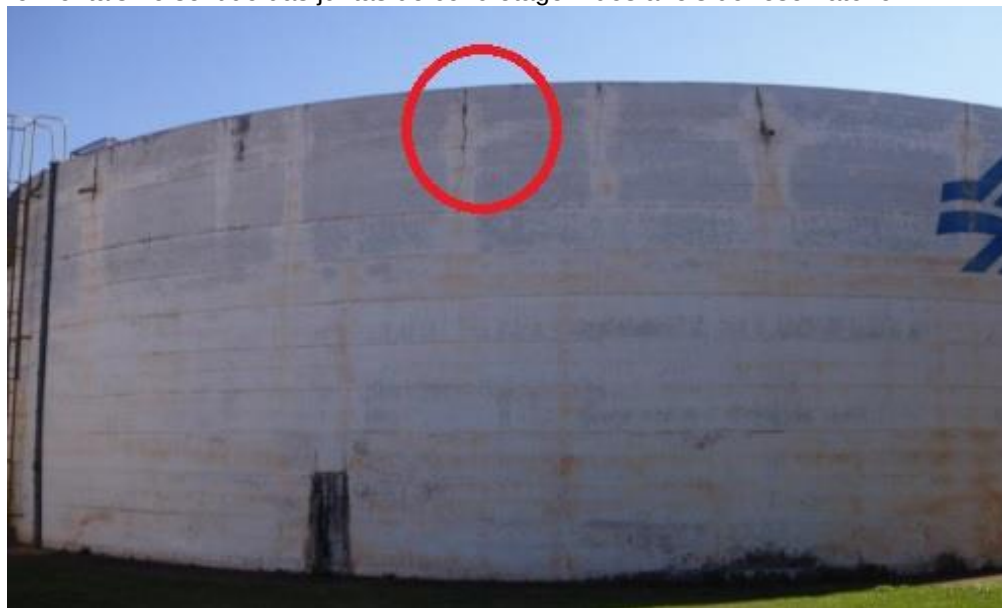
Figura 3 – Manifestações Patológicas no reservatório 01 Cascavel-PR - fissuras horizontais no sentido das juntas de concretagem dos anéis do reservatório.

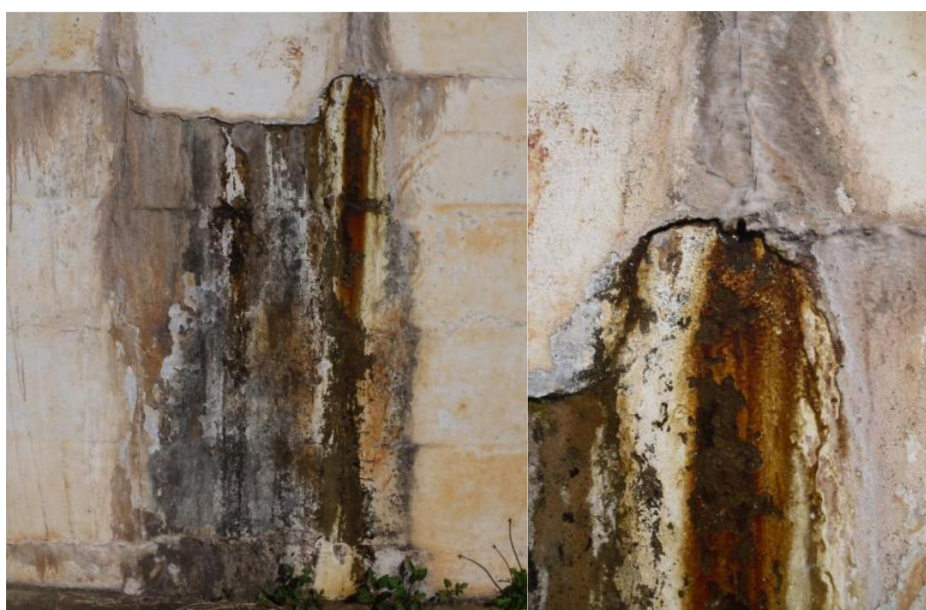
Figura 4 – Patologia perto da base no reservatório 01- Cascavel-PR.

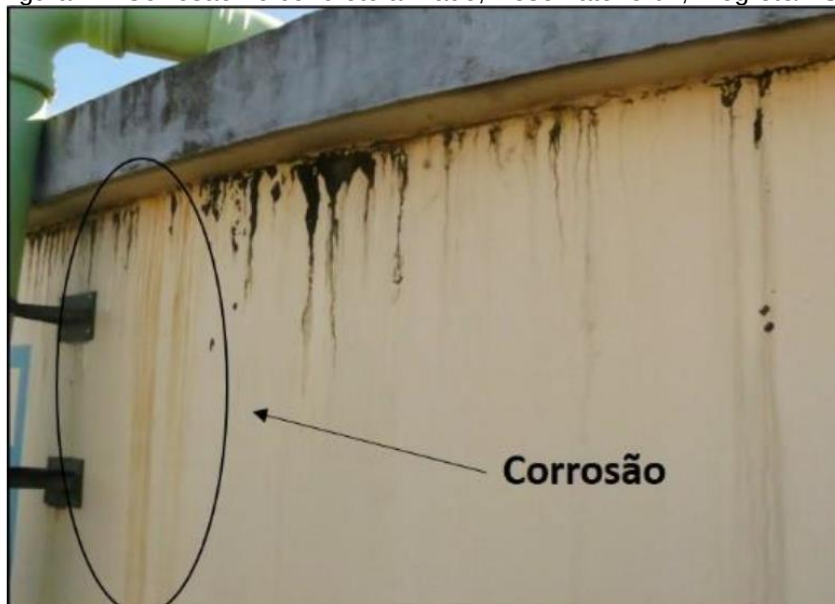
Na figura 22 é possível identificar logo abaixo da viga, uma grande mancha de corrosão das armaduras. Santana (2017) relatou que a provável causa é pela entrada de água por poros ou pela fissura do entorno do reservatório, essa água percolou até chegar às armaduras. Por ser uma mancha considerada grande, é provável que a armadura dessa área esteja com sua resistência comprometida, podendo causar problemas graves no futuro, pois a presença de ferrugem indica

uma diminuição da capacidade resistente da armadura, pois a área de aço perde seção, saindo à ferrugem.

Figura 22. Corrosão no concreto armado, Reservatório 01, Alegrete/RS.

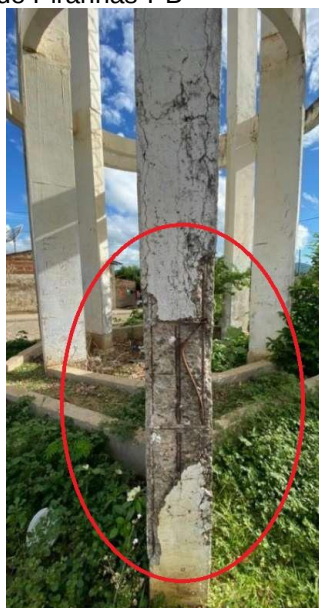
Segundo Piancastelli (2019) quando ocorre surgimento de tensões de tração acima da resistência do concreto surge o fenômeno de deslocamento do concreto que é a ruptura e destacamento do concreto superficial. Na figura 23 é possível verificar uma armadura exposta devido ao deslocamento do concreto.

Figura 23. Desplacamento do concreto e exposição das armaduras no pilar. São José de Piranhas-PB

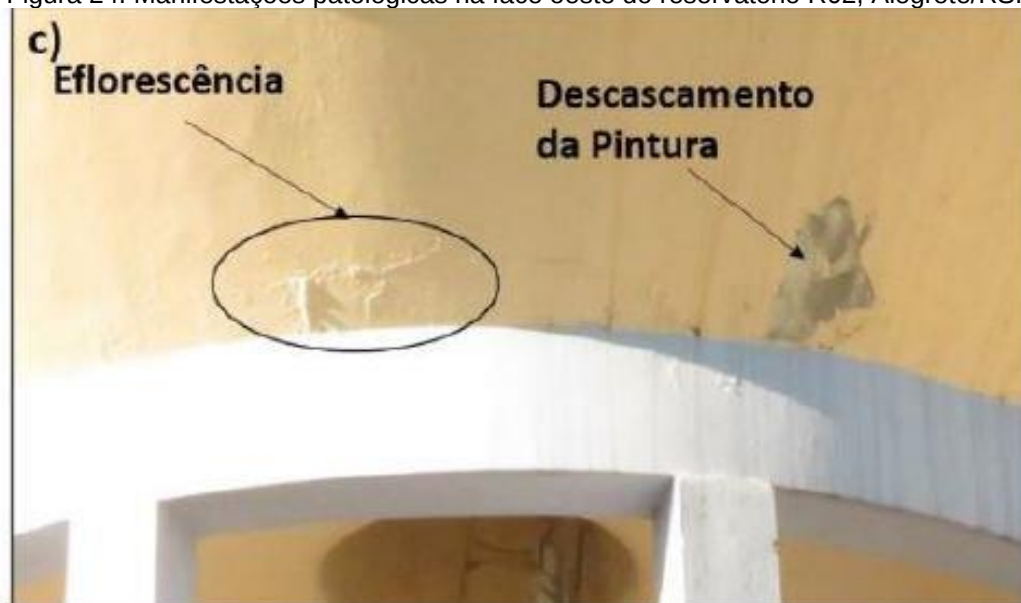
Figura 24. Manifestações patológicas na face oeste do reservatório R02, Alegrete/RS.

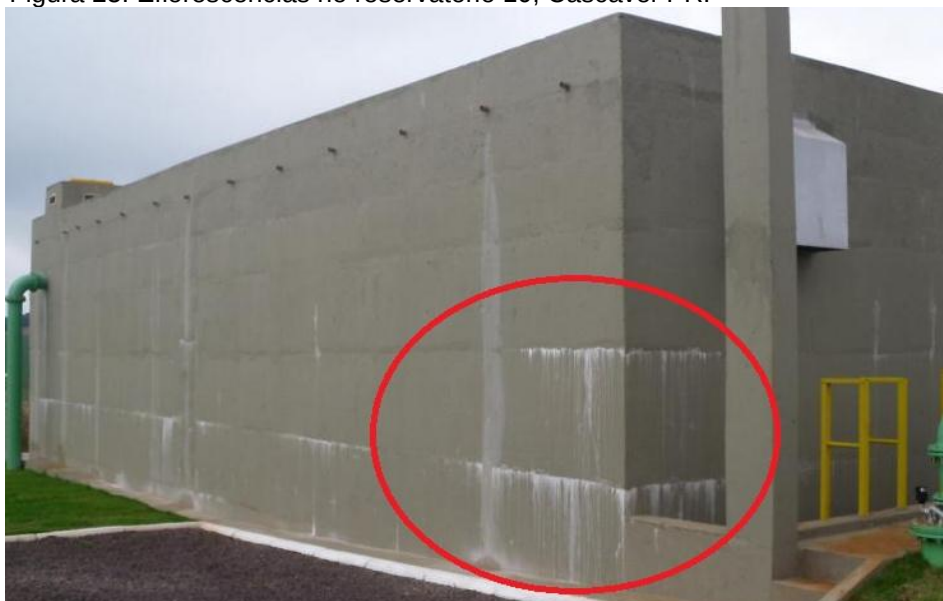
Figura 25. Eflorescências no reservatório 10, Cascavel-PR.

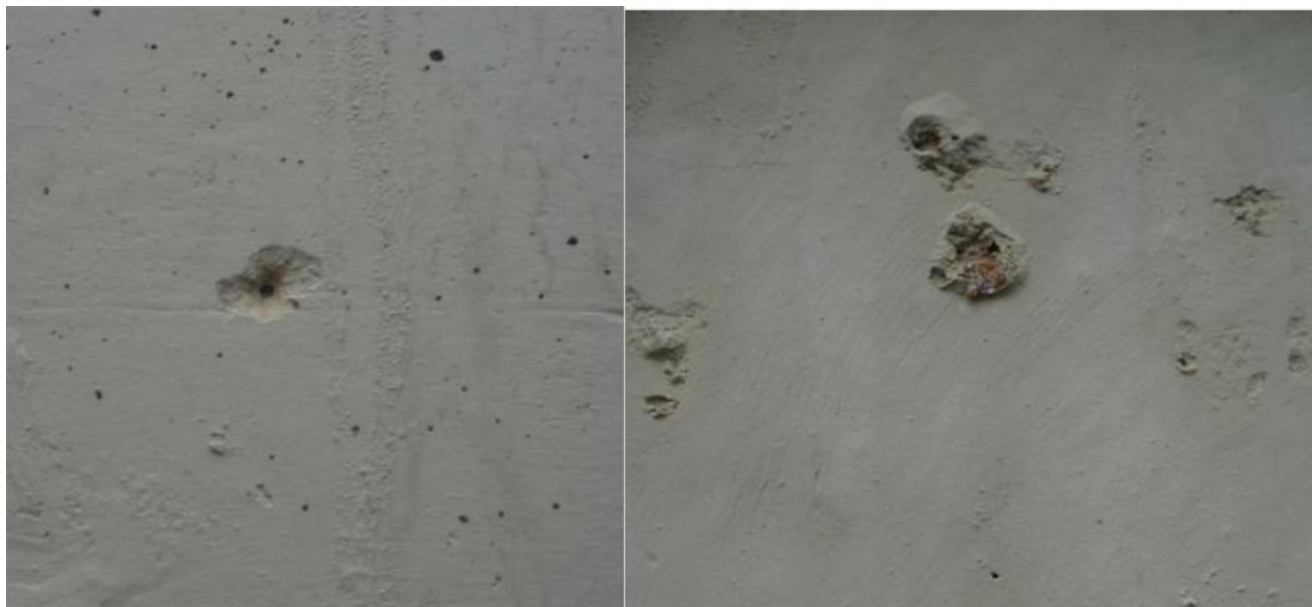
Figura 26. Criptoflorescências no reservatório 02, Cascavel-PR.

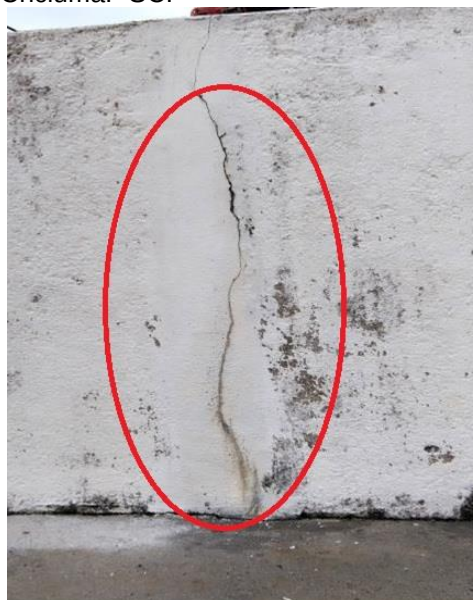
Figura 27. Fissura no Reservatório R0, Criciúma. -SC.

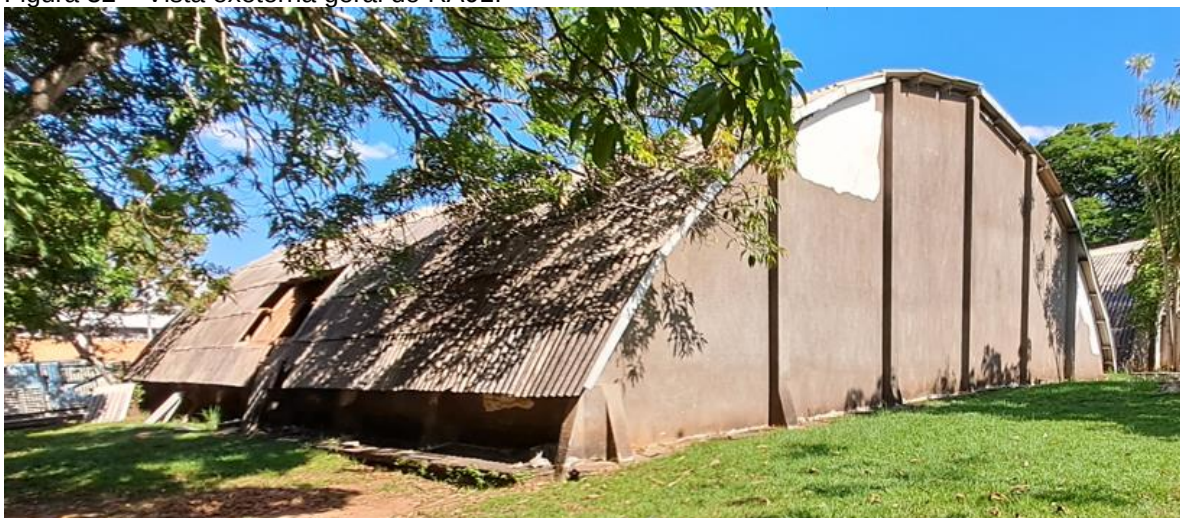
O Reservatório RA01, é um reservatório enterrado que foi construído em 1977, ver figuras 31 a 33, a cobertura é composta por estrutura em madeira e telhas em fibrocimento. Em 2019 essa estrutura passou por reparos e em setembro de 2023 o reservatório foi interditado e esvaziado para novos reparos. Como pode ser verificado na figura 32 as telhas cederam e originou uma abertura no telhado.

Figura 32 – Vista exeterna geral do RA01.

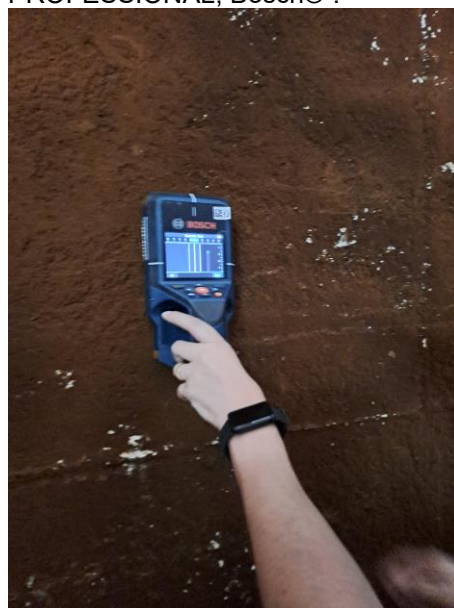
Foi realizado o escaneamento das paredes conforme indicado nas figuras 35 e 36 e foi identificado que o cobrimento nos valores de 2,7 cm e 3,4cm. Considerando, que à época da construção estava vigente era ABNT NB-1 de 1960 e que determinava um cobrimento mínimo de 2cm para peças em contato com o solo e mais 5 cm de uma camada de concreto simples (ver figura 34), e considerando que após essa camada ainda existe a camada do revestimento, esse valor detectado na medição indica que, a armadura não tem a proteção mínima exigida.

O cobrimento deficiente deixa a peça estrutural mais suscetível à penetração de agente agressivos que podem atacar armaduras e dar início ao processo corrosivo.

Figura 35 – Escaneamento da parede para identificação do cobrimento parede RA01 utilizando o scanner de parede “D-TECT 200 C PROFESSIONAL, Bosch®”.

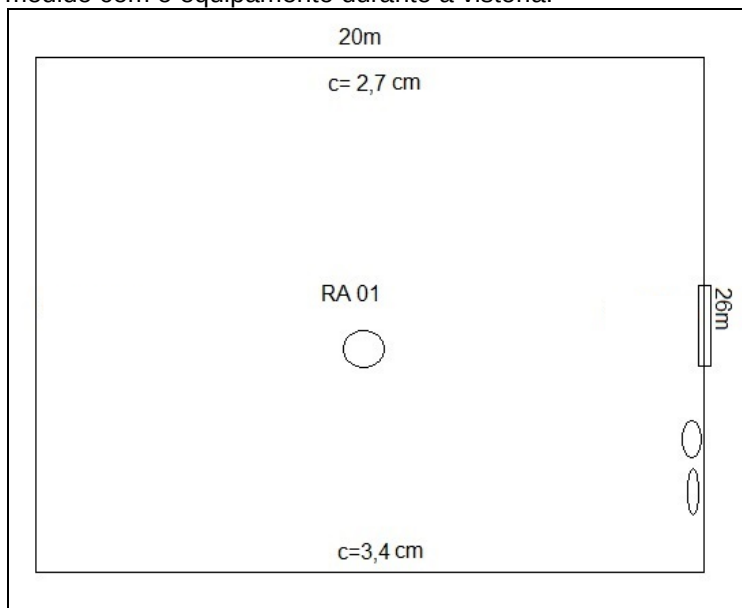
Figura 36 – Croqui do Reservatório enterrado ETA Jaime Câmara, Saneago. O cobrimento apontado no croqui foi ,o medido com o equipamento durante a vistoria.

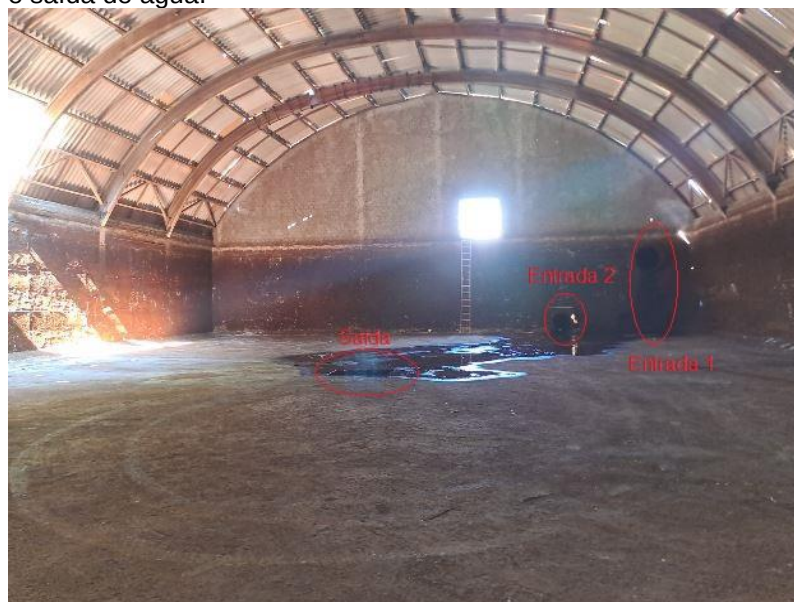
Foi verificado que existe um problema de vedação nas entradas de água, pois mesmo o RA 01 estando interditado foi possível identificar água dentro do reservatório proveniente das duas entradas de água, conforme figura 37.

Figura 37 – Vista interna geral do RA01, identificando as entradas e saída de água.

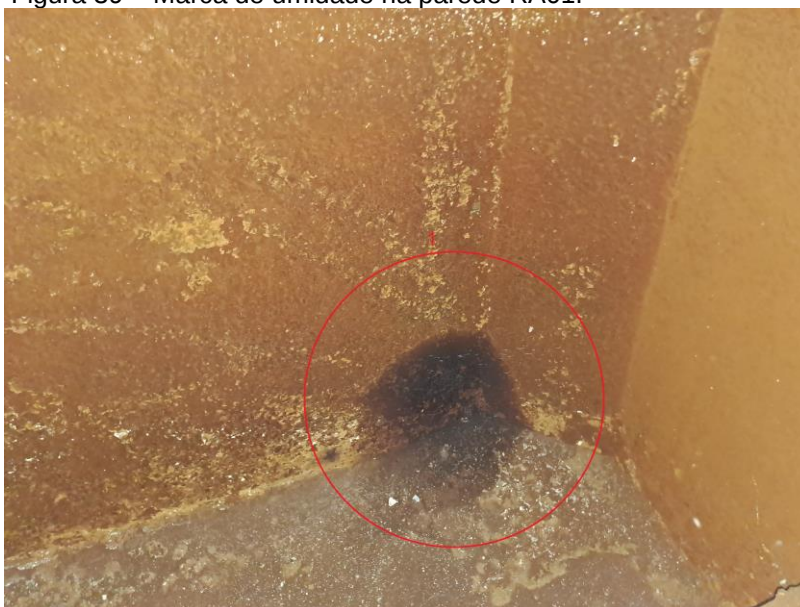
Foi constatado presença de umidade na parede do reservatório que está ligada à parede de outro reservatório enterrado figuras 38 a 42. A presença de

umidade indica que a água proveniente do reservatório contíguo a este tem penetrado pela parede dos reservatórios por meio de pequenas fissuras ou ninhos de concretagem o que indica que a impermeabilização está ineficiente.

Figura 39 – Marca de umidade na parede RA01.

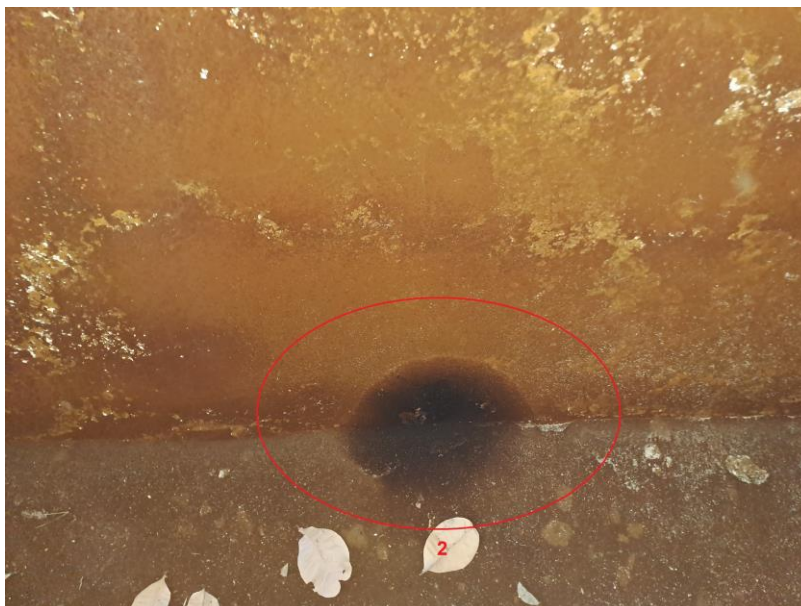
Figura 40 – Marca de umidade na parede RA01.

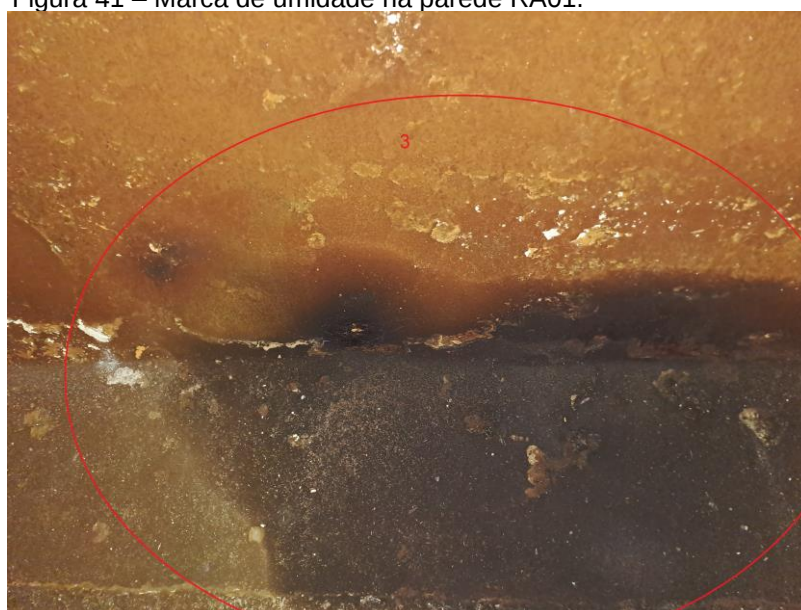
Figura 41 – Marca de umidade na parede RA01.

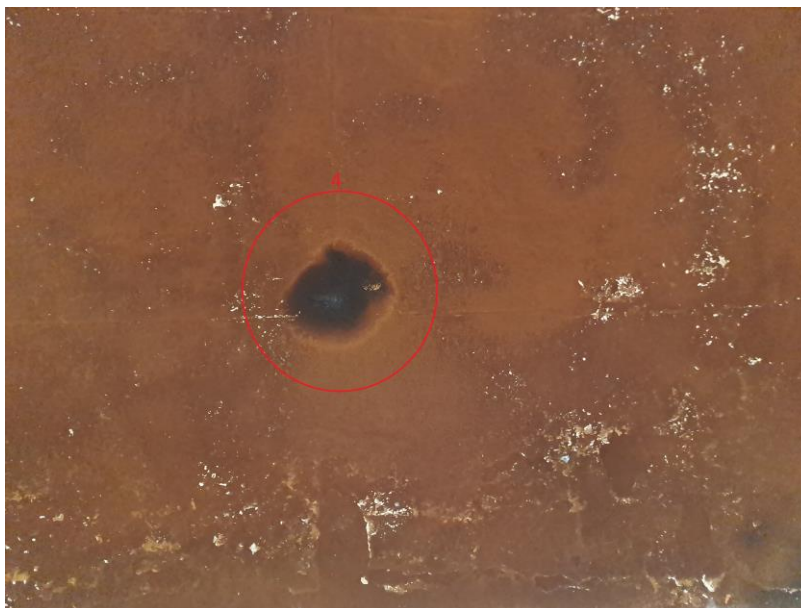
Figura 42 – Marca de umidade na parede RA01.

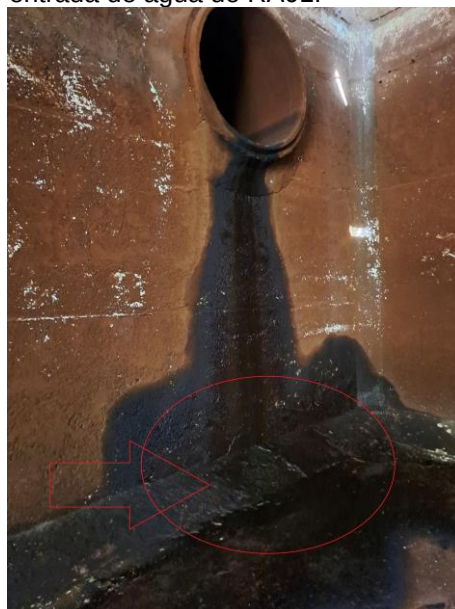
Foi detectada a existência de erosão nas entradas de água conforme figuras 43 e 44. Esse desgaste é gerado pela ação abrasiva da força da entrada da água que arrasta o cobrimento do concreto.

Figura 43 – Erosão na primeira entrada de água do RA01.

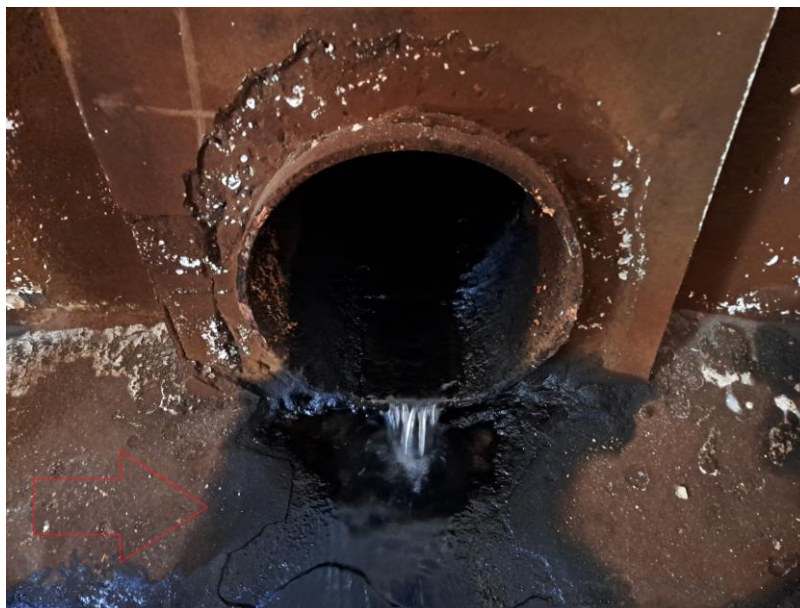
Figura 44 – Erosão na segunda entrada de água do RA01.

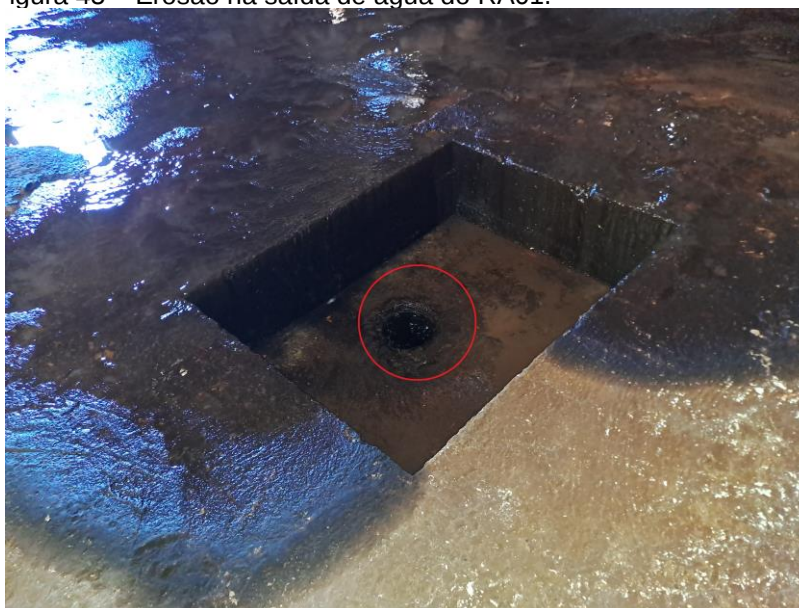
Foi detectada a existência de erosão na saída de água do reservatório figura 45. Esse desgaste é gerado pela ação abrasiva da força da água, contendo por vezes partículas sólidas que arrastam o cobrimento do concreto.

Figura 45 – Erosão na saída de água do RA01.

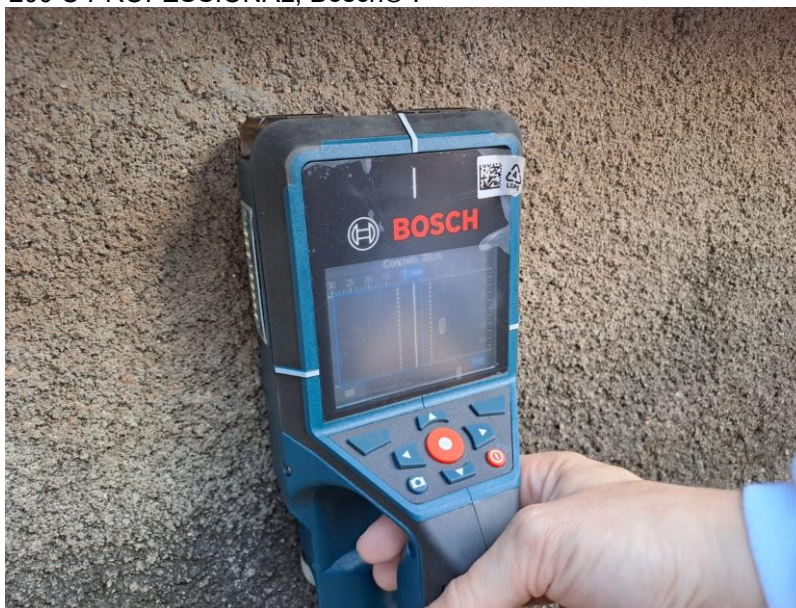
Foi realizado o escaneamento da parede conforme figura 49 e 50, foi identificado que a cobertura no valor de 4,5cm e 6,0 cm. Considerando que à época da construção estava vigente era ABNT NB-1 DE 1960 e que determinava uma cobertura mínimo de 2cm para peças em contato com o solo e mais 5cm de uma camada de concreto simples e considerando que após essa camada ainda

existe a camada do revestimento, esse valor detectado na medição indica que a armadura tem a proteção mínima exigida à época. Considerando os parâmetros atuais de 5 cm pode-se considerar que parte da armadura não tem o cobrimento mínimo necessário.

Figura 49 – Escaneamento da parede para identificação do cobrimento parede RA02 utilizando o scanner de parede “D-TECT 200 C PROFESSIONAL, Bosch®”.

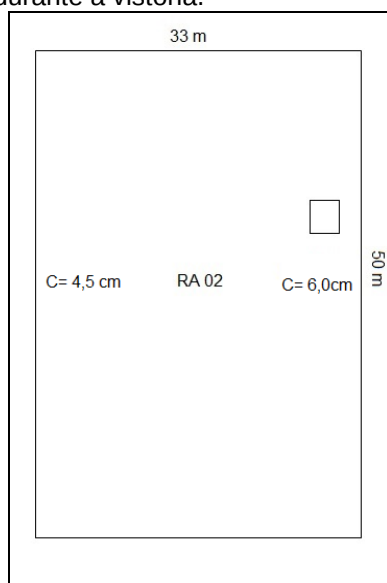
Figura 50 – Croqui do Reservatório semi-enterrado ETA Jaime Câmara, Saneago. O cobrimento apontado no croqui foi o medido com o equipamento durante a vistoria.

| Elemento | Manifestação Patológica | Origem | Causa | Mecanismo de ocorrência |
|---|---|---|---|---|
| Parede do Reservatório | Cobrimento deficiente | Pode ser falha no projeto ou carbonatação | cobrimento no valor de 4,5cm e 6,0 cm | |

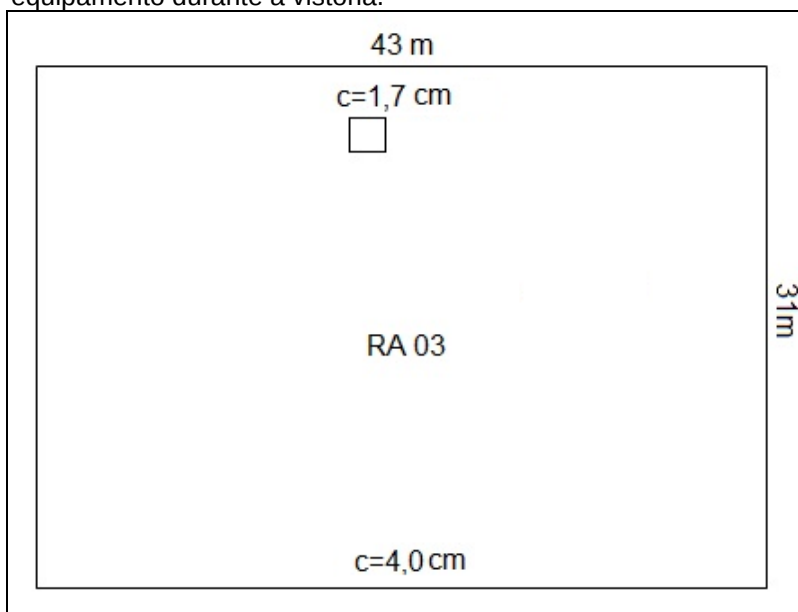
Foi realizado o escaneamento da parede conforme figura 68 e 69, foi identificado que há cobertura no valor de 1,7 cm e 4,0 cm. Vale ressaltar que a medição de 1,7 foi realizada no local onde está com deslocamento do revestimento sendo essa medida a distância direta a camada de concreto até o sensor.

após essa camada ainda existe a camada do revestimento para o caso de 4,0 cm, esse valor detectado na medição indica que a armadura não tem a proteção mínima exigida por ter cobrimento deficiente.

Figura 68 – Croqui do RA 03 Reservatório semi-enterrado Senac, Saneago. O cobrimento apontado no croqui foi o medido com o equipamento durante a vistoria.

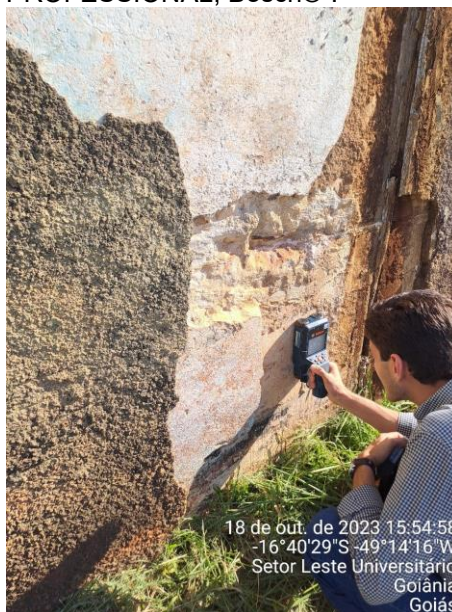
Figura 69 – Escaneamento da parede para identificação do cobrimento parede RA04 utilizando o scanner de parede “D-TECT 200 C PROFESSIONAL, Bosch®”.

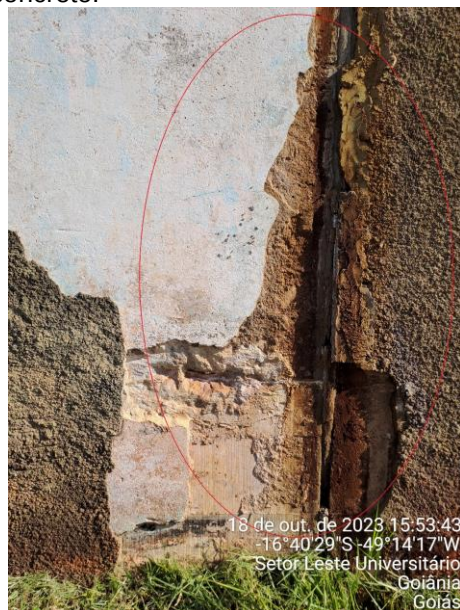
Foi identificado um ponto com deslocamento do revestimento com exposição e corrosão da armadura, figuras 70 a 75. O cobrimento deficiente que expõe às armaduras ao início do processo corrosivo somado ao gradiente de temperatura ocasionou os processos de corrosão das armaduras e deslocamento do concreto, além das várias fissuras que haviam passado processo de correção recente.

Figura 72 – Detalhe do Desplacamento do revestimento com exposição do concreto.

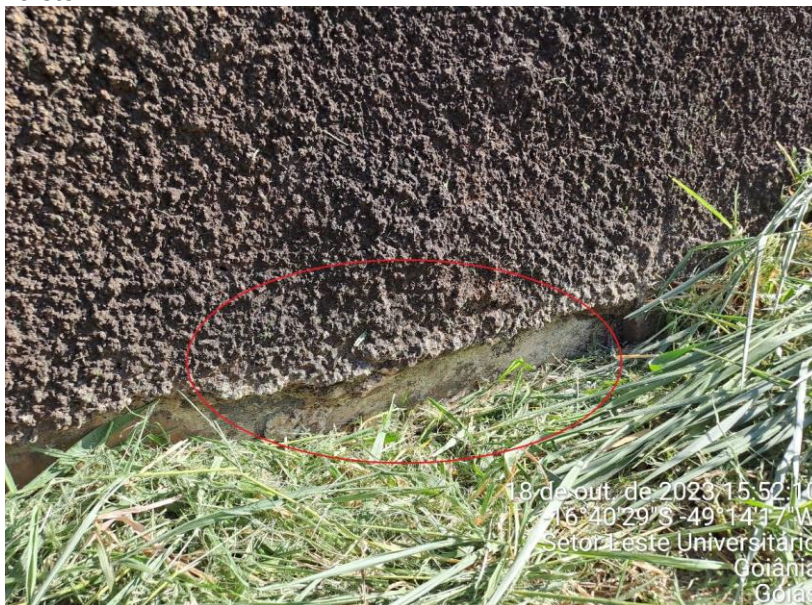
Figura 75 –Desplacamento do revestimento com exposição do concreto.

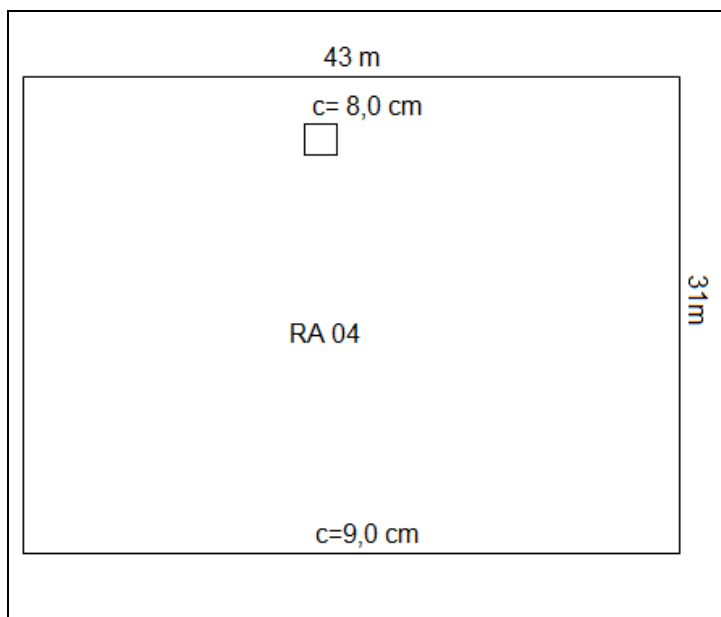
Foi realizado o escaneamento da parede conforme figura 84, foi identificado o cobrimento no valor de 8,0 cm e 9,0 cm. Considerando que à época da construção estava vigente era ABNT NB-1 DE 1960 e que determinava um cobrimento mínimo de 2cm para peças em contato com o solo e mais 5cm de uma camada de concreto simples, e considerando que após essa camada ainda existe a camada do revestimento, esse valor detectado na medição indica que a armadura ainda

preserva a proteção mínima exigida a época sendo ainda deficiente em relação ao cobrimento estabelecido pela NBR 6118:2023 de 10cm.

Figura 84 – Croqui do RA 04 Reservatório semi-enterrado Senac, Saneago. O cobrimento apontado no croqui foi o medido com o equipamento durante a vistoria.

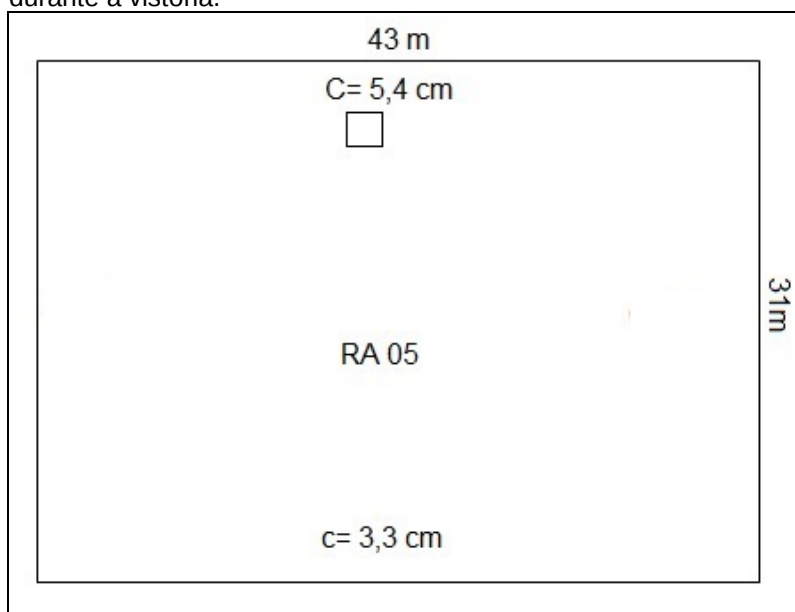
Foi realizado o escaneamento da parede conforme figura 97, foi identificado que há o cobrimento no valor de 5,4 cm e 3,3 cm. Considerando que sendo construído em 1967 ou 1977 estava vigente a ABNT NB-1 DE 1960 que determinava um cobrimento mínimo de 2cm para peças em contato com o solo e mais 5cm de uma camada de concreto simples.

E considerando que após essa camada ainda existe a camada do revestimento, esse valor detectado na medição indica que a armadura ainda preserva a proteção mínima exigida sendo ainda deficiente em relação ao cobrimento estabelecido pela NBR 6118:2023 de 10cm.

Figura 97 – Croqui do RA 05 Reservatório semi-enterrado Celg. O cobrimento apontado no croqui foi o medido com o equipamento durante a vistoria.
