INSTITUTO FEDERAL DE EDUCAÇÃO, CIÊNCIA E TECNOLOGIA DE GOIÁS  
CAMPUS GOIÂNIA  
DEPARTAMENTO DE ÁREAS ACADÊMICAS III  
CURSO DE BACHARELADO EM ENGENHARIA CIVIL

KAIRO CÉSAR PIMENTEL FELIPE

**ADMINISTRAÇÃO PÚBLICA DA MANUTENÇÃO DE PAVIMENTOS  
URBANOS – ESTUDO DE CASO DA MANUTENÇÃO DE  
PAVIMENTOS ASFÁLTICOS NO MUNICÍPIO DE GOIÂNIA - GO**

Goiânia, GO  
OUTUBRO/2024

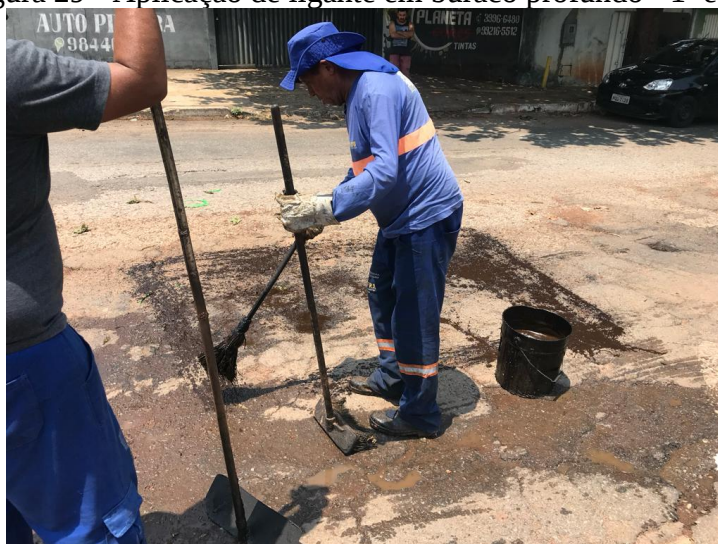
Figura 29 - Aplicação de ligante em buraco profundo - 1ª etapa

Este produto proporciona um efeito de cola para ligar a massa asfáltica quente (CBUQ) ao pavimento danificado. A Figura 29 ilustra este procedimento.

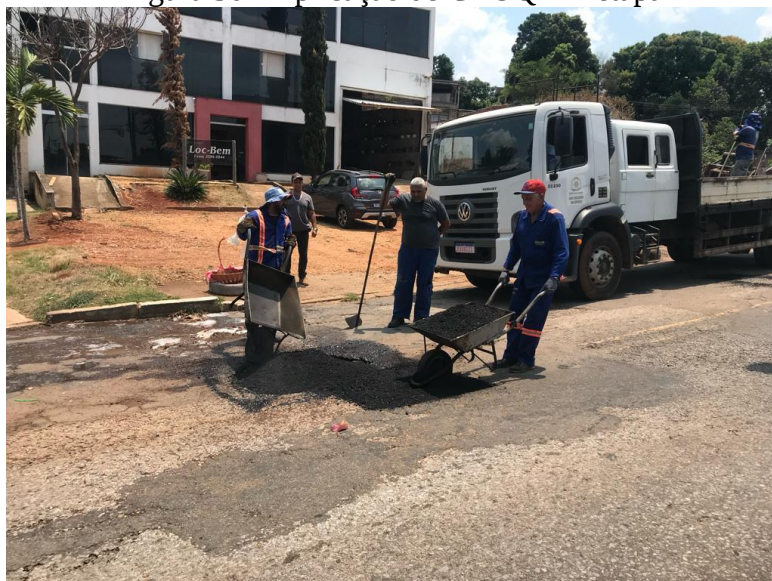
Figura 30 - Aplicação de CBUQ - 1ª etapa

d. Aplicação de CBUQ sobre o contorno, conforme a Figura 30.

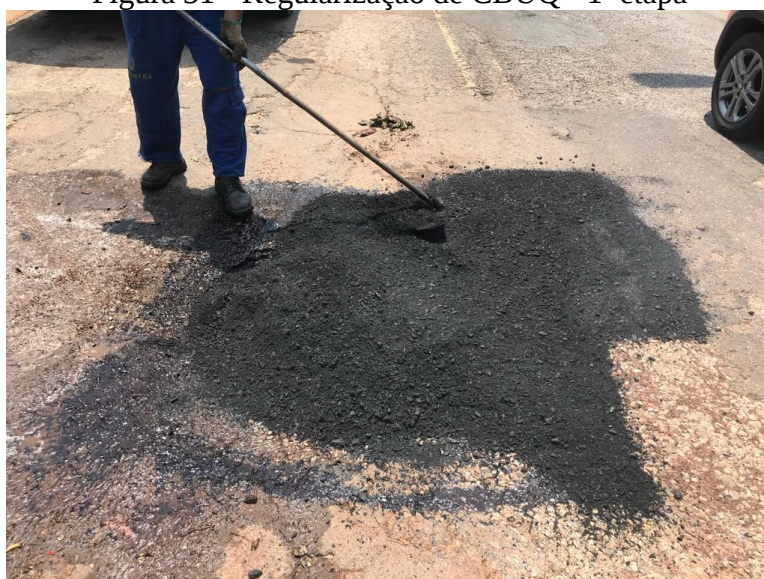
Figura 31 - Regularização de CBUQ - 1ª etapa

- e. Regularização da massa de CBUQ sobre o contorno através do serviço dos rodeiros, de acordo com a Figura 31.

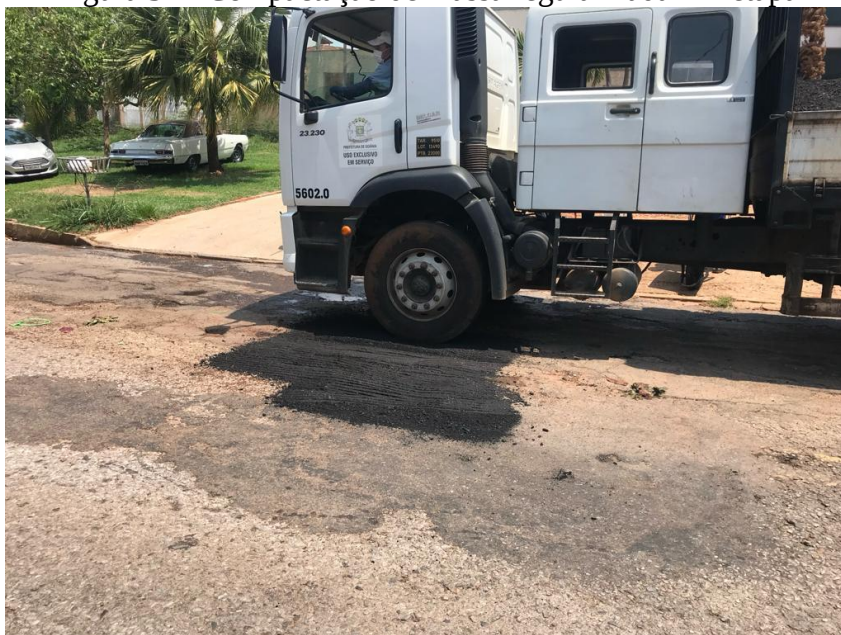
Figura 32 - Compactação de massa regularizada - 1ª etapa

- f. Compactação da massa regularizada, conforme indica a Figura 32.

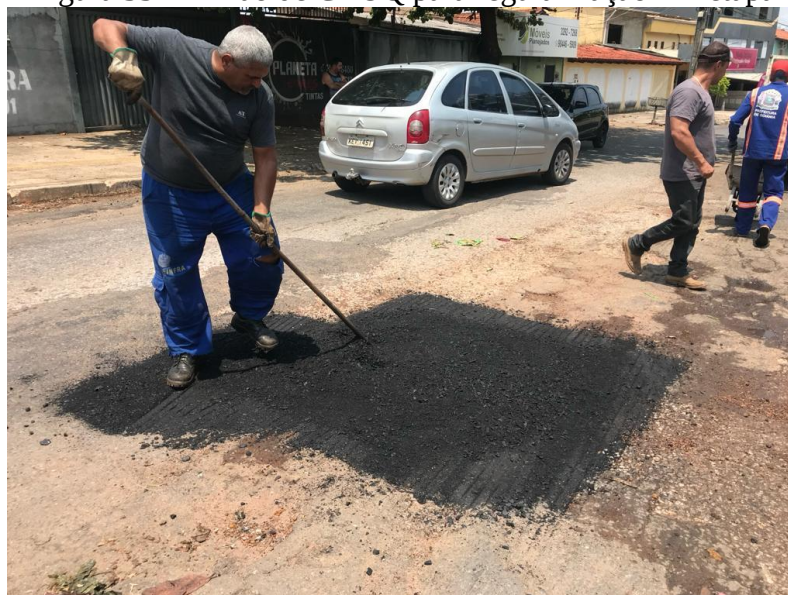
Figura 33 - 2ª mão de CBUQ para regularização - 1ª etapa

- g. Aplicação de 2ª mão de CBUQ visando a regularização do nível após uma segunda compactação, conforme indica a Figura 33.

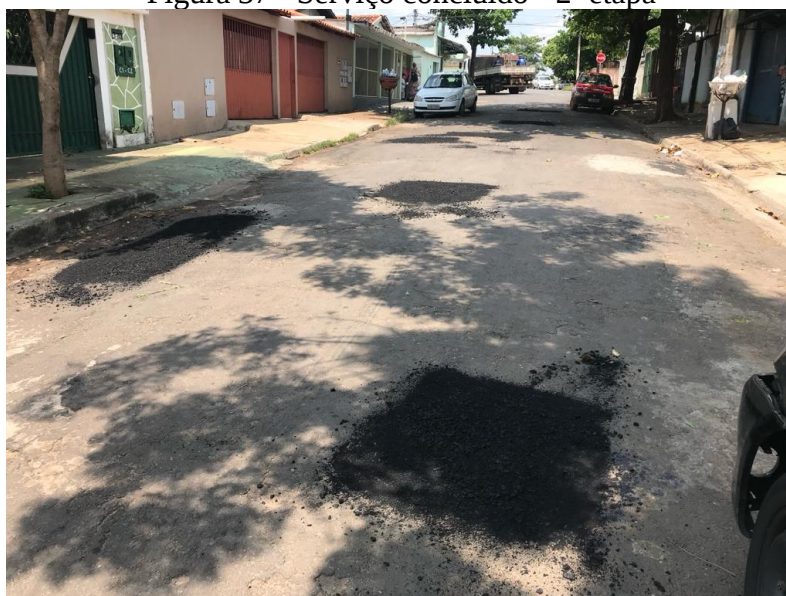
Figura 37 - Serviço concluído - 2ª etapa

Não foi feita qualquer compactação específica, evidenciando uma execução no estilo *throw and go*, conforme item 2.10.5 desta pesquisa.

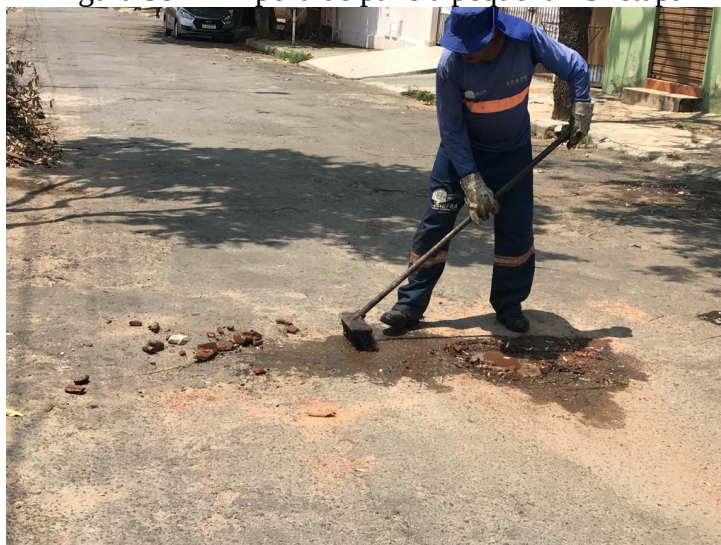
Figura 38 - Limpeza de panela pequena - 3ª etapa

- a. identificação ocular das patologias: buracos/panelas, trincas e couros de jacaré e limpeza de panela pequena, porém inundada, conforme a Figura 38;

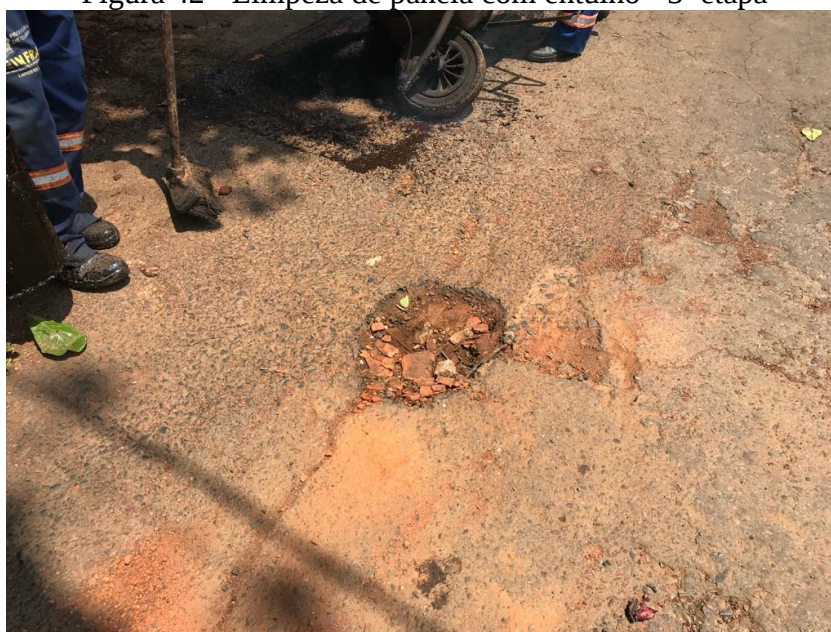
Figura 42 - Limpeza de panela com entulho - 3ª etapa

- e. Limpeza de panela com presença de entulho, conforme a Figura 42;

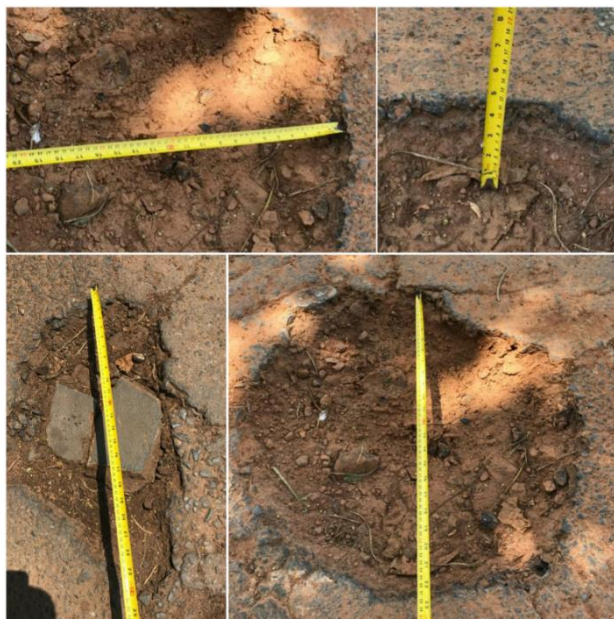
Figura 43 - Medição de panelas - 3ª etapa

- f. Medição de algumas panelas para noção de dimensões e profundidade. Veja Figura 43:

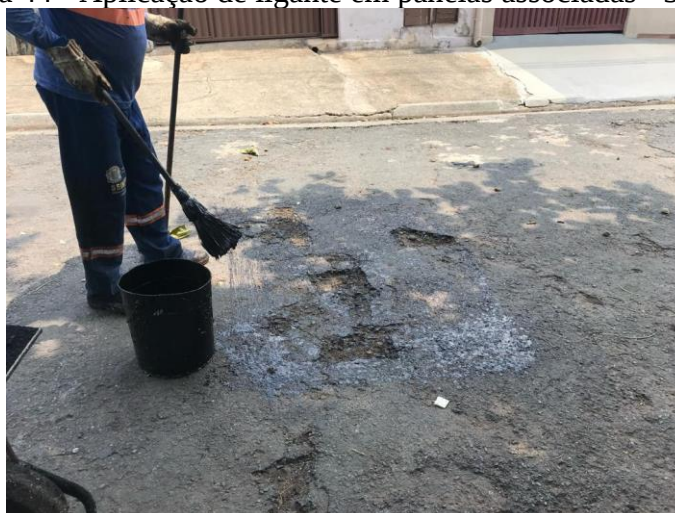
Figura 44 - Aplicação de ligante em panelas associadas - 3ª etapa

- g. Aplicação de ligante em panelas associadas, considerando-as como uma patologia única, conforme Figura 44;

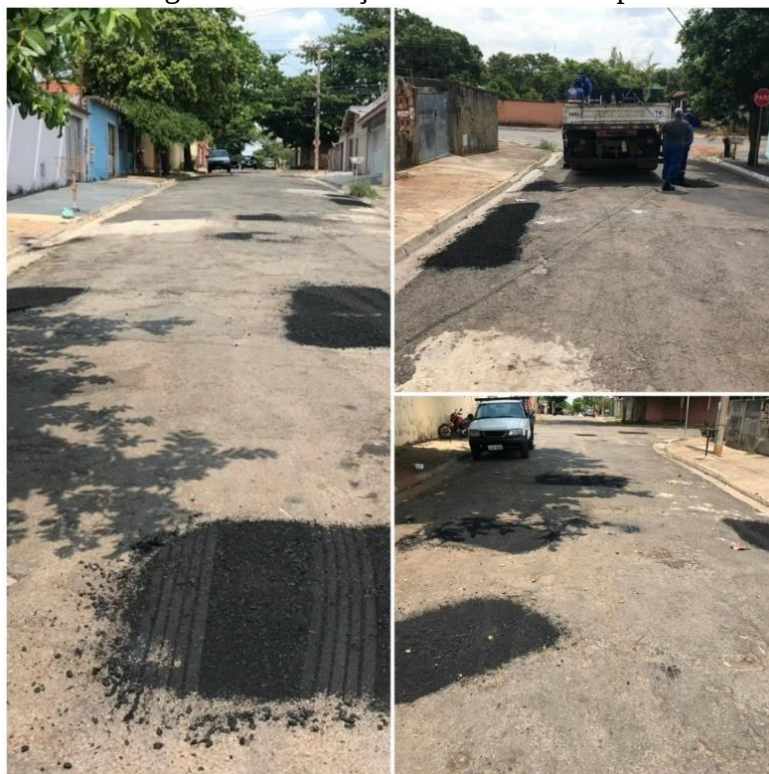
Figura 46 - Serviço concluído - 3ª etapa

Não foi feita nenhuma compactação específica.

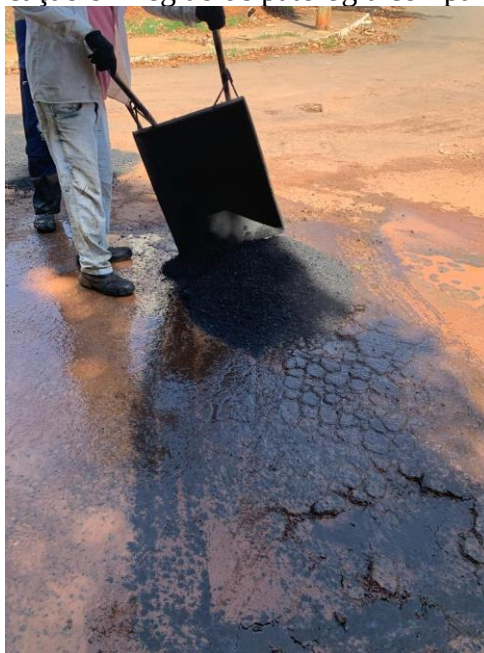
Figura 49 - Aplicação em região de patologia compartilhada - 4ª etapa

- d. Aplicação de CBUQ, de acordo com a Figura 49;

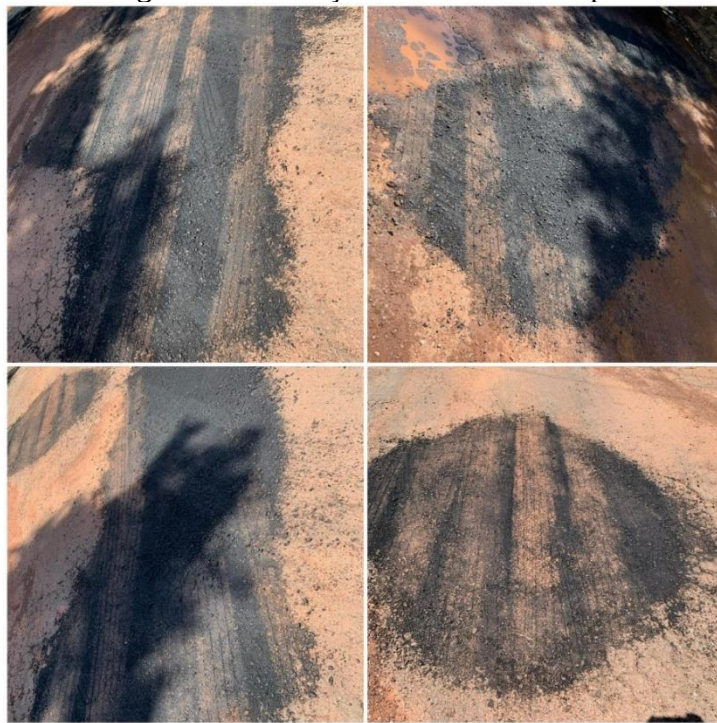
Figura 54 - Serviço finalizado - 4ª etapa

Levantamento do que foi tratado: 1 associação de trinca, panela, couro de jacaré e afundamento, 1 associação de trinca, panela e couro de jacaré e 6 painéis grandes avulsas. Tempo despendido: 26 minutos à partir da largada da equipe.

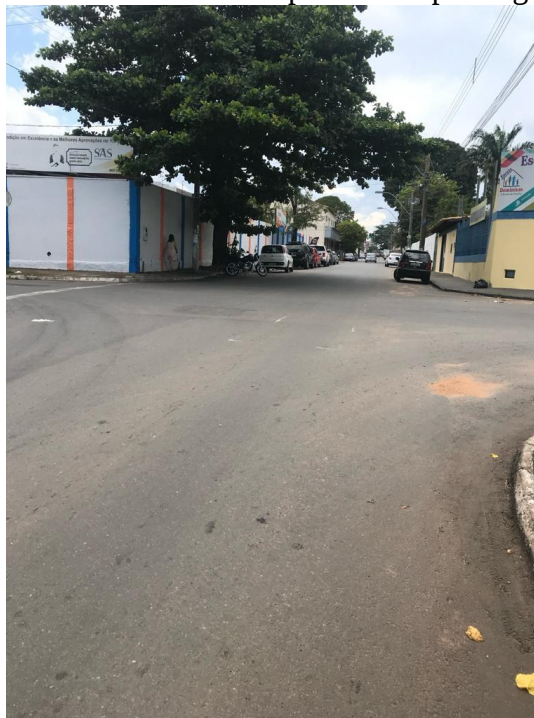
Figura 55 - Padrão do trecho recapeado sem patologias - 5ª etapa

Conforme a Figura 55 a seguir, constata-se que, visualmente falando, esta via, excetuando-se a ausência de sinalização horizontal, está com ótimas condições de rolagem. De forma geral, enxerga-se um pavimento limpo, bem acabado e sem patologias aparentes.

A Figura 55 e Figura 56 evidenciam um fenômeno que não deveria acontecer, tecnicamente falando. Pois, uma vez que a via foi recapeada, entende-se que o seu tempo de vida útil foi aumentado. Mas não foi isso que aconteceu, pois um trecho demonstra ganho de vida útil (Figura 55), enquanto outro expõe um efeito quase nulo do recapeamento na sua composição, evidenciado pelas inúmeras e graves patologias surgidas em tão pouco tempo (Figura 57, Figura 58, Figura 59 e Figura 60).

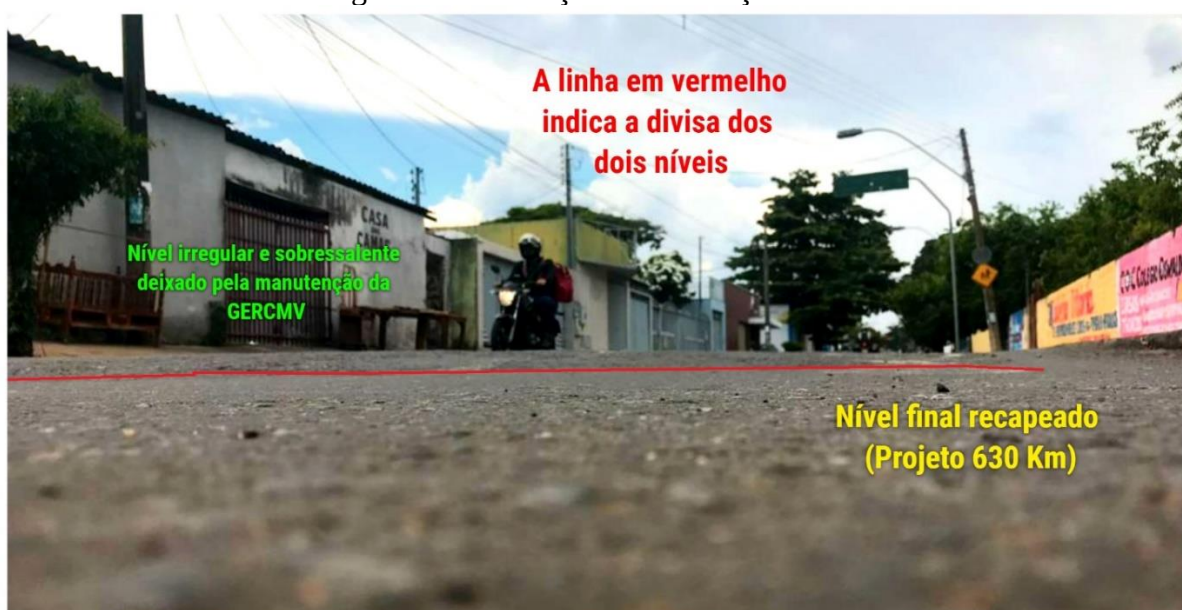
Figura 70 - Ilustração da diferença de nível

Para subsidiar esta análise, mostra-se a seguir a diferença de nível causada pela manutenção do pavimento recapeado no Projeto 630 Km. Veja a Figura 69 e Figura 70.
