**INSTITUTO FEDERAL DE EDUCAÇÃO, CIÊNCIA E TECNOLOGIA DE GOIÁS**  
**CURSO BACHARELADO EM ENGENHARIA CIVIL**

**PATOLOGIAS EM PINTURAS IMOBILIÁRIAS: ESTUDO DE CASO NO**  
**INSTITUTO FEDERAL DE EDUCAÇÃO, CIÊNCIA E TECNOLOGIA DE GOIÁS –**  
**CÂMPUS JATAÍ**

Jataí  
2023

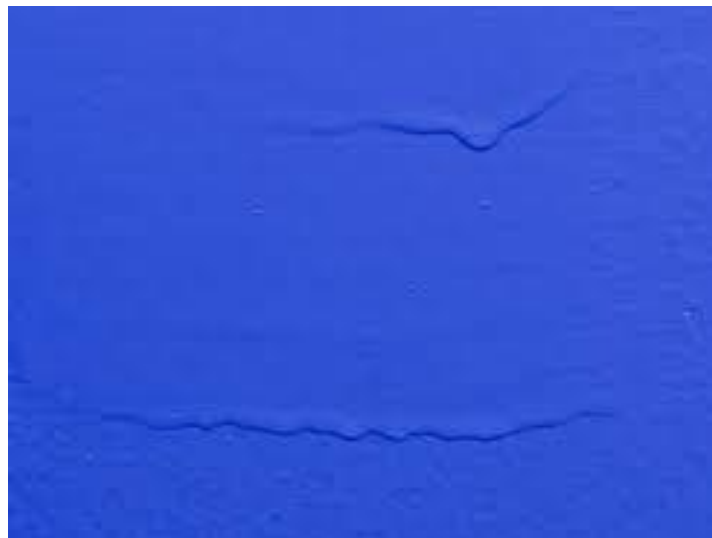
Figura 2.6 – Escorrimento de tinta

Contudo, ações como aplicação em temperaturas baixas e ambientes úmidos, não respeitar o tempo de secagem entre demãos, execução errada da pintura, ou até mesmo a tinta podendo apresentar baixa viscosidade, ocasionam defeitos. Causando marcas nítidas que comprometem a aparência do serviço executado. (Furtado, 2014)

A figura 2.6 acima exibe tal irregularidade, o reparo ideal para esse caso deve ser feito somente após sua total secagem, executando um lixamento do escorrido para uniformizar o ressaltado, limpando e preparando a superfície para o recebimento de uma outra camada de tinta, a fim de recuperar o local pintado.

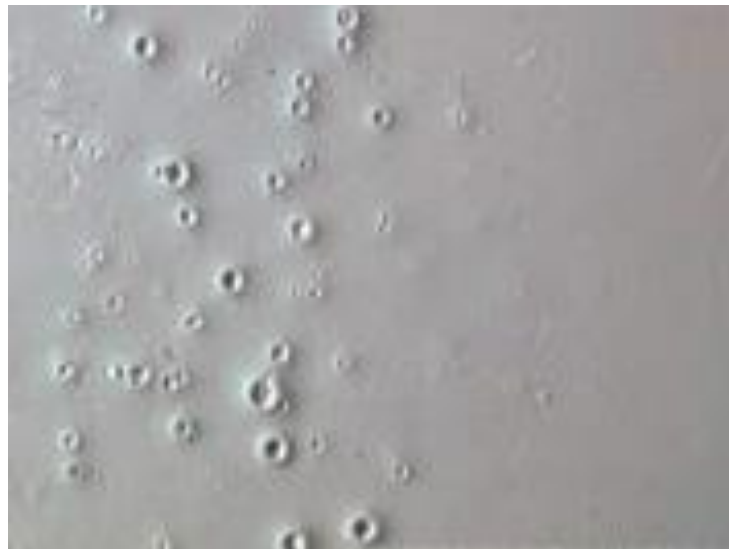
Figura 2.7 – Crateras na pintura provenientes de vesículas

A preparação incorreta da região que será pintada, superfícies sujas com presença de óleos e graxas ou até mesmo grandes pressões na pistola de pintura, desencadearam nos problemas citados acima, originando a formação de crateras na película, como o mostrado na figura 2.7 a seguir. (Marques, 2013)

Para corrigir, recomenda-se remover toda película alterada, com espátula, escova de aço ou removedor, limpar a superfície da forma mais adequada, no caso dos metais onde há mais incidência dessa patologia, a limpeza é feita com estopa juntamente com aguarrás ou thinner. Aguarda-se o período de secagem e é feita a repintura com produtos compatíveis em condições favoráveis, respeitando os parâmetros de execução do serviço. (Polito, 2006)

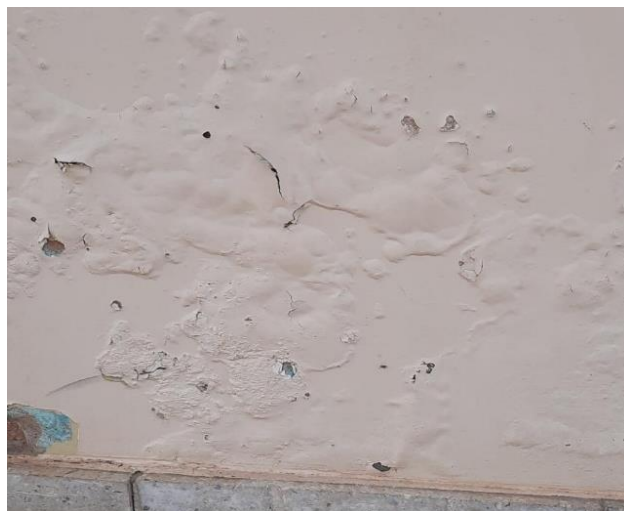
Figura 2.8 – Bolhas ou estufamento na pintura

Segundo Neto (2007, apud Colorante Maggicor, 2005), “a incidência dessas patologias se deve à aplicação do selante PVA em ambientes inadequados, pois é um produto que deve ser aplicado em superfícies internas, e quando aplicado para superfícies externas pode causar o aparecimento de bolhas”. Outras causas recorrentes são o uso da tinta em um curto período de tempo entre a laminação e a aplicação em altas temperaturas (CHAVES, 2009). A figura 2.8, ilustra as características macroscópicas das bolhas na pintura.

Algumas soluções que podem ser analisadas são segundo Neto (2007, apud Colorante Maggicor, 2005), remover as bolhas através de raspagem ou esfregando a área afetada, aplicar fundo preparador de superfície, aplicar massa acrílica e pintura adequada. Antes de refazer a pintura, é necessário eliminar a fonte causadora da patologia.

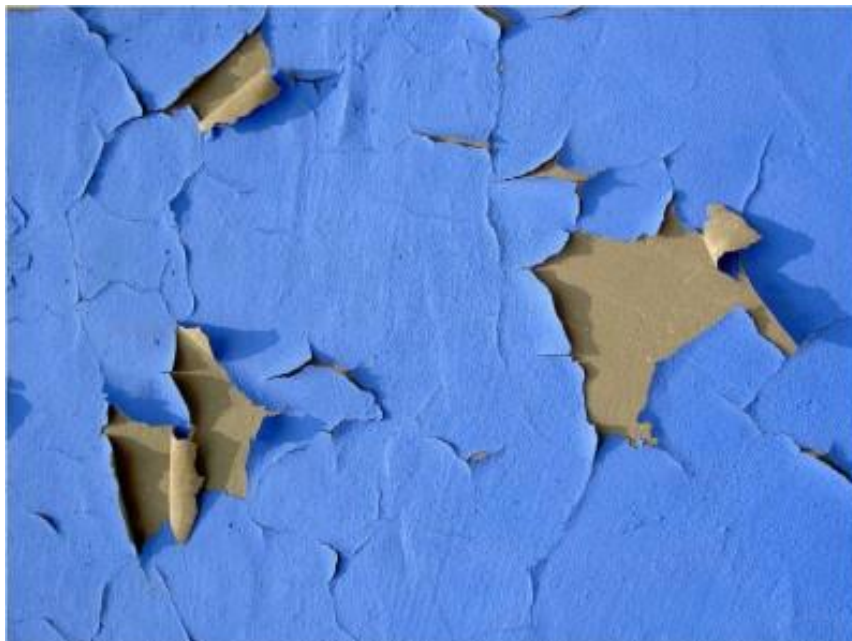
Figura 2.9 – Descascamento da pintura

De acordo com Neto (2007, apud Colorante Maggicor, 2005), as tintas aplicadas em superfícies pulverulentas como cal, gesso, paredes com partes soltas ou em superfícies de concreto em que sua cura não foi realizada corretamente, podem sofrer dessa anomalia como identificada na figura 2.9 abaixo.

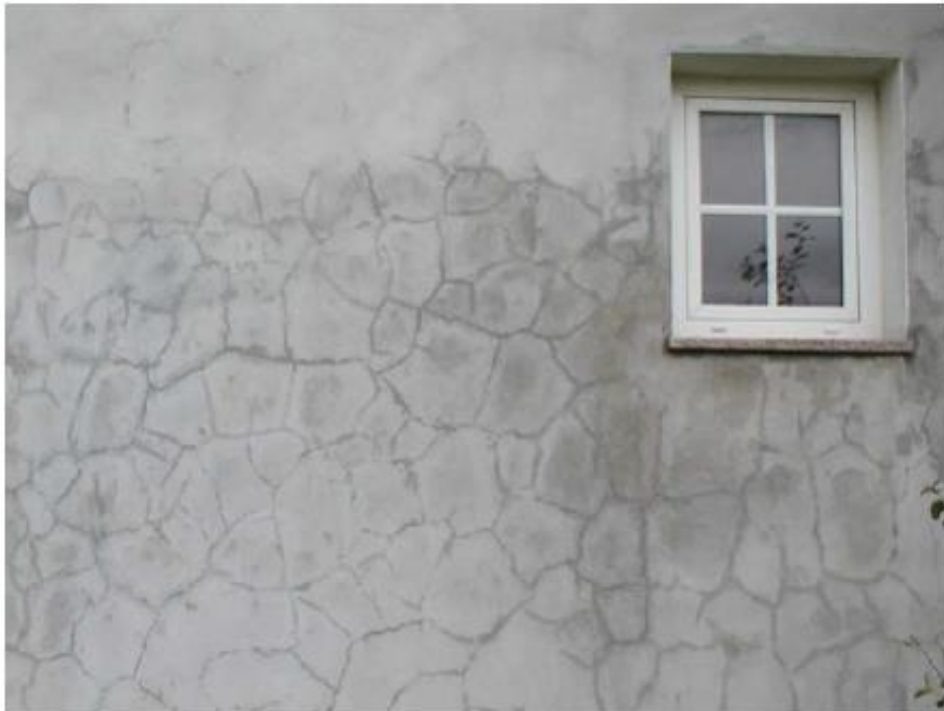
Figura 2.15 – Fissuras mapeadas evidente na pintura

Segundo Neto (2007), as trincas podem aparecer geometricamente, mapeadas, na horizontal, na vertical ou obliquamente. O autor acrescenta ainda que as fissuras na pintura se devem à execução de uma camada muito espessa de reboco ou quando a argamassa não teve tempo de hidratar a cal. As fissuras na pintura podem ainda se apresentar por conta do ressecamento ou fraturamento da película, esse problema se deve a dilatação térmica ou exposição as intempéries do ambiente. A figura 2.15 mostra como essa patologia pode se manifestar.

Cunha (2011) estabelece uma forma de tratamento para trincas criadas pelo movimento do substrato (reboco) e mudanças bruscas de temperatura, propondo a utilização de materiais altamente elásticos (pinturas elásticas). O autor recomenda várias etapas para reparos:

- Usar uma espátula para remover as partes soltas de tinta ao longo de toda a extensão da fissura ou trinca;
- Remover todas as impurezas (poeira e etc);
- Aplicar um primer e esperar pelo menos 48 horas para que o produto seja mais eficaz;
- Aplicar uma camada de tinta flexível;
- Espalhar uma tela de poliéster ou fibra de vidro sobre a primeira camada de tinta resiliente;
- E, finalmente, utilizar uma dupla camada da tinta com propriedades flexíveis.

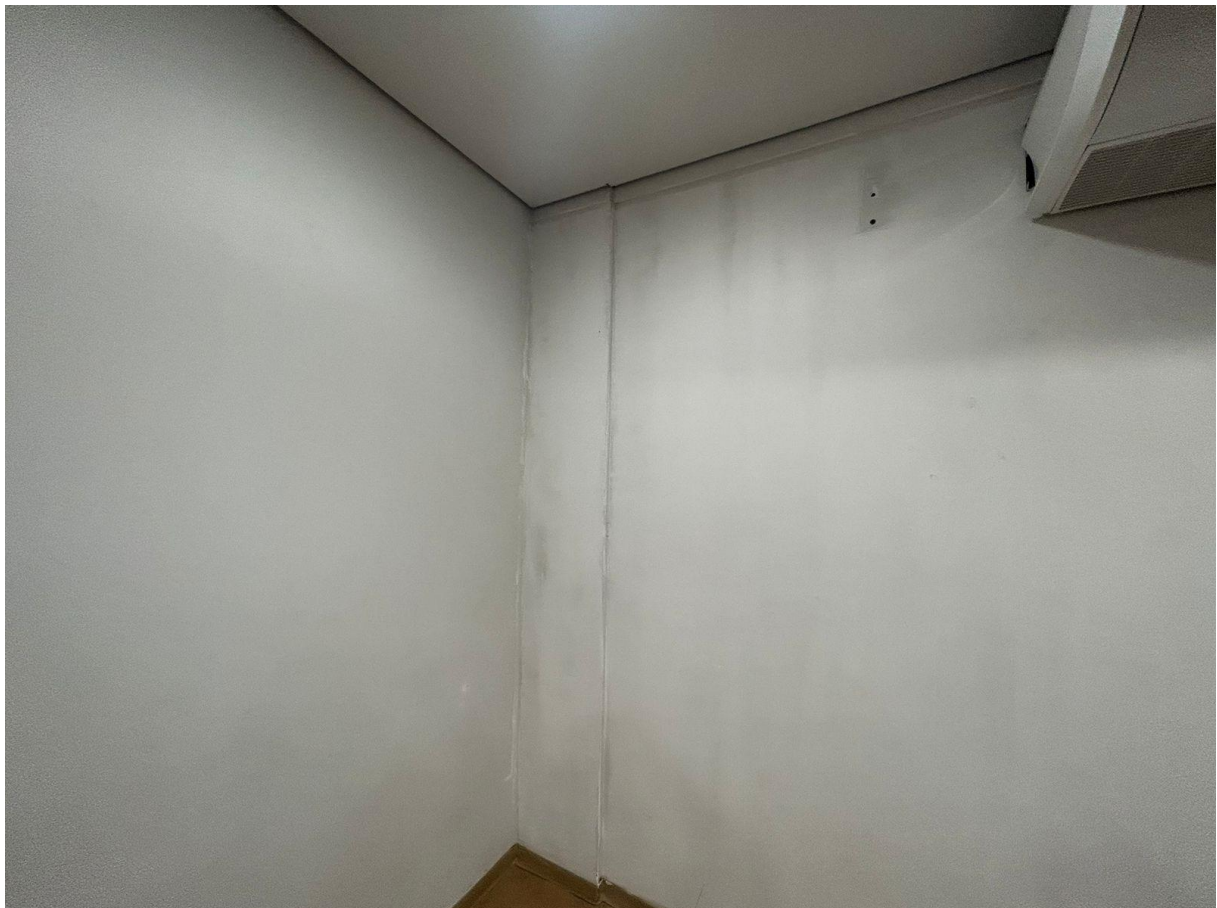
Figura 4.3 – Repintura do miniauditório 1

Durante as visitas in loco, pode se verificar, que ao longo desses 10 anos da ocupação, foram feitos pequenos reparos na pintura da edificação, como uma repintura nos miniauditórios (figura 4.3), em algumas salas as paredes que provavelmente estavam com alguma sujidade foram repintadas com uma pintura semibrilho, porém todos esses reparos não foram feitos adequadamente e podem ser notados com o emassamento incorreto, pintura pela metade das paredes ou a má cobertura da película executada.

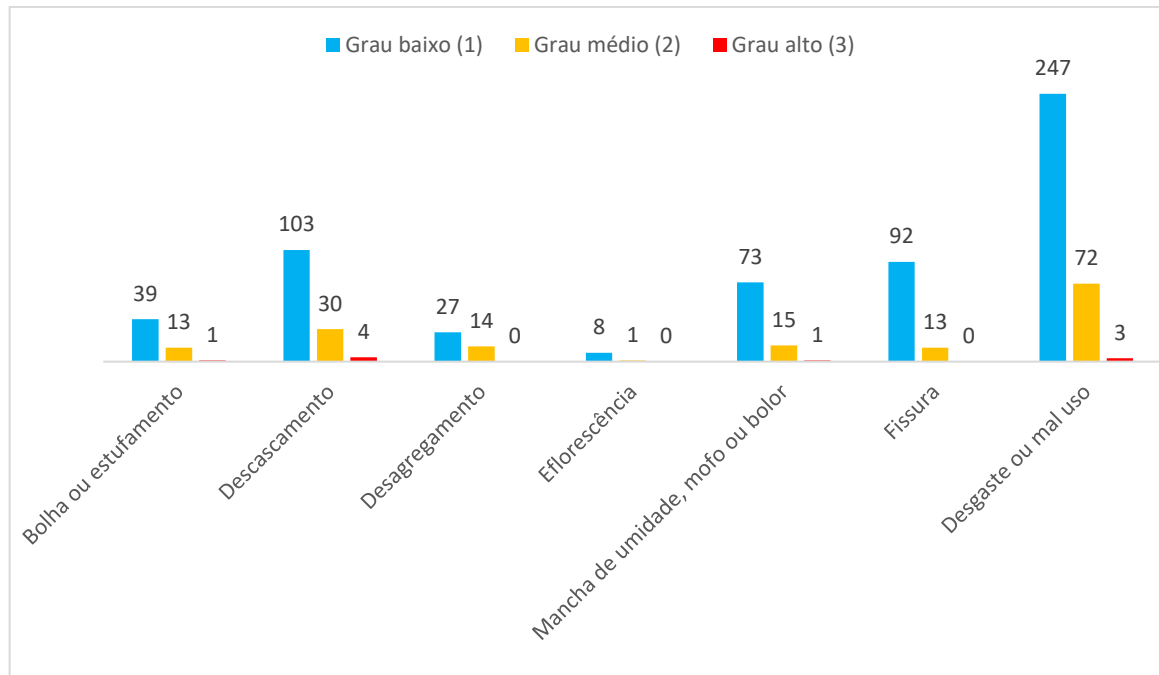
Figura 4.12 – Gráfico com o número e grau das patologias encontradas nas paredes internas

O gráfico da figura 4.12, apresenta os dados da tabela 4.5, de forma que fique mais fácil visualizar as informações obtidas pelo método analisando somente as paredes internas. Pode-se verificar que internamente as patologias de grau baixo são mais evidentes, somando 589 paredes registradas, seguindo por 158 paredes com fator de degradação mediano e somente 9 paredes com fator de degradação alto.

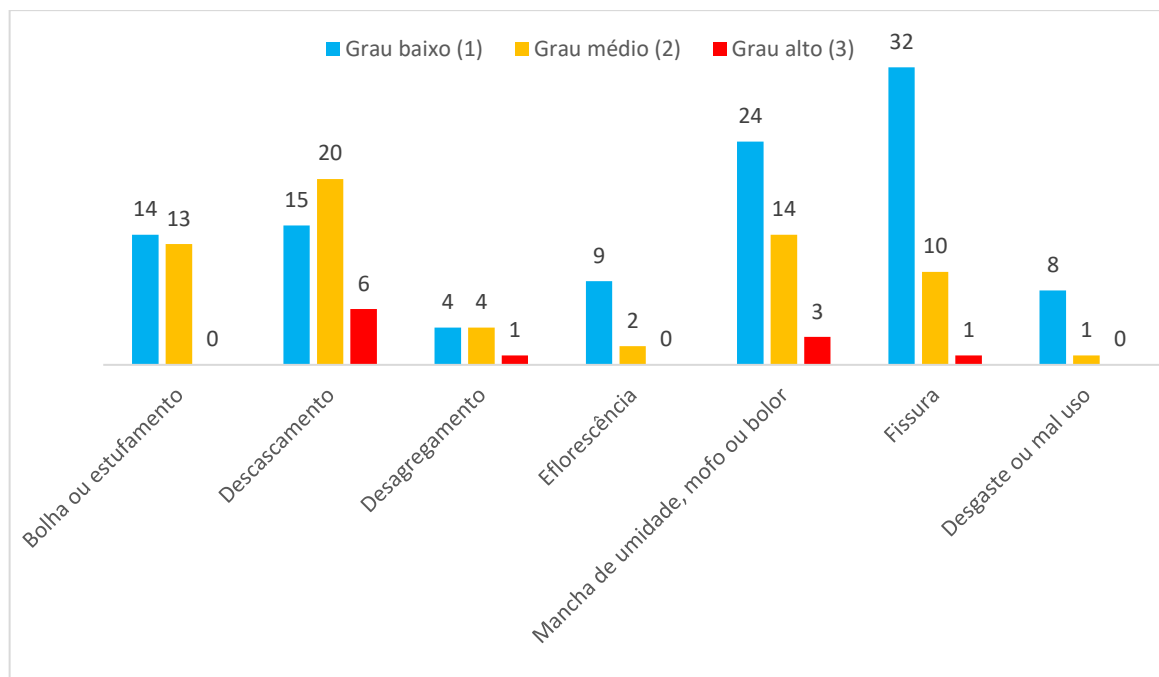
Figura 4.13 – Gráfico com o número e grau das patologias encontradas nas paredes externas

O gráfico da figura 4.13, apresenta os dados da tabela 4.7, de forma que fique mais fácil visualizar as informações obtidas pelo método analisando somente as paredes externas. Pode-se verificar que nas fachadas externas as patologias de grau baixo apesar de ainda serem maioria tem um percentual bem menor que nas faces de paredes interna, somando 106 paredes registrados, seguindo por 64 paredes com fator de degradação mediano e 11 paredes com fator de degradação alto.

Analisando os dados obtidos entre as paredes internas e externas pelo método da intensidade, foi possível identificar que as paredes externas são mais afeadas pelas patologias com grau 2 e 3 de fator de degradação na pintura, mesmo a textura sendo mais resistente que a tinta látex PVA. E internamente, as patologias com grau 1 são mais recorrentes.
