**TRABALHO DE CONCLUSÃO DO CURSO DE ENGENHARIA CIVIL DA  
MOBILIDADE**

**CADASTRAMENTO DE PROCESSOS EROSIVOS DAS REGIÕES:  
NOROESTE, NORDESTE E SUDESTE DA CIDADE DE ANÁPOLIS  
(GO)**

**ANÁPOLIS (GO)  
2022**

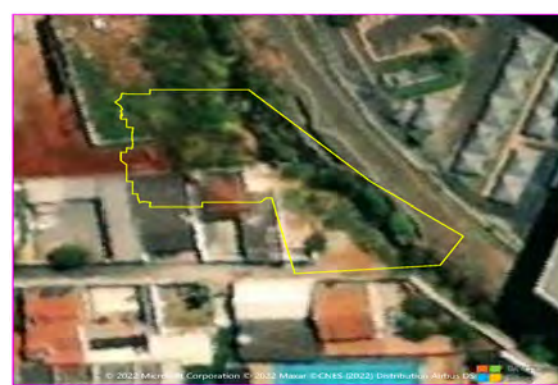
(d) Área demarcada no Autocad 3D.

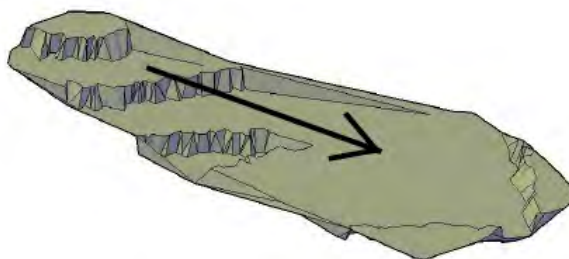
Figura 12 – Sentido do fluxo da água do setor Central.

Earth Pro e AutocadCivil 3D em razão da vegetação no local dificultando a visualização do sentido do fluxo da água (Figura 12).

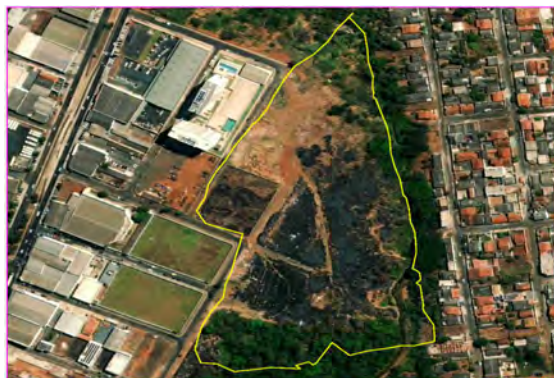
Figura 13 – Erosão do setor São Carlos II.

Processo de voçorocamento na Rua Aquiles Elias instalado no córrego Boa Vista, tributário do Ribeirão das Antas. O aumento em relação sua largura pode ser ocasionado pela dinâmica natural do córrego aliado ao aumento do fluxo de água devido à impermeabilização da cabeceira na Avenida Brasil Norte. Um ponto a ser considerado é a construção de novos empreendimentos imobiliários. Na rua Aquiles Elias, no fundo das residências, é possível verificar o deslocamento do solo, com fissuras e inclinação de diversas árvores (Figura 13).

(a) Área demarcada da voçoroca.

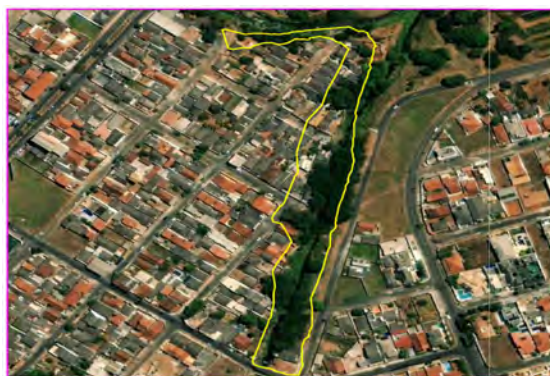
Figura 15 – Erosão do setor Santa Maria de Nazareth.

Foi verificado que já existe um histórico de recorrência de inundações das ruas próximas à confluência do córrego Água Fria e o Ribeirão das Antas entre as Ruas Padre Anchieta e Joaquim Sebastião. Houve uma obra na região, porém conforme pode notar houve erosões decorrentes ao aumento do fluxo de águas em períodos chuvosos o que provocou destruição do muro de gabião e deslizamento de parte da via e a mesma apresenta fissuras 8 cm e várias árvores encontram-se tombadas para dentro do córrego(Figura 15 e 16).

(a) Área demarcada da margem fluvial.

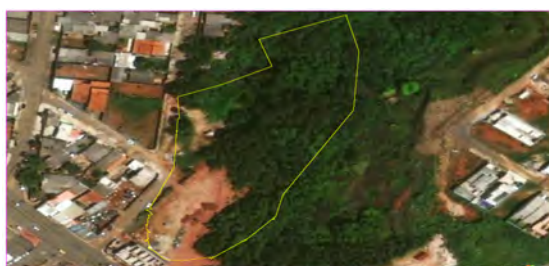
Figura 18 – Erosão do setor JK Nova Capital.

Erosão com muita vegetação verificou-se que seu início está na Rua 44 e seu degrau de abatimento. Um terreno aplainado com excesso de terra, e abundante de entulhos de construção civil são depositados na erosão, contribuindo assim para o assoreamento da bacia. Provavelmente a erosão possa ser causada devido à má gerenciamento das águas pluviais, devido a ineficiente do sistema de drenagem na região e captação das águas oriundas da Avenida Juscelino Kubitschek, ou seja, maior impermeabilização da região (Figura 18).

(a) Área demarcada da voçoroca.

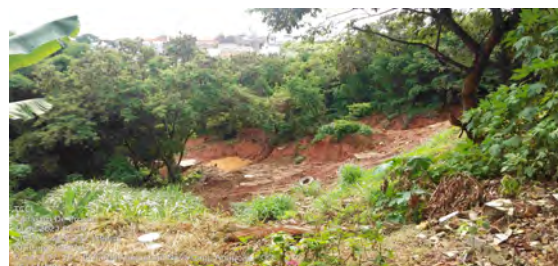
(b) Voçoroca com desnível de aproximadamente 20 m.

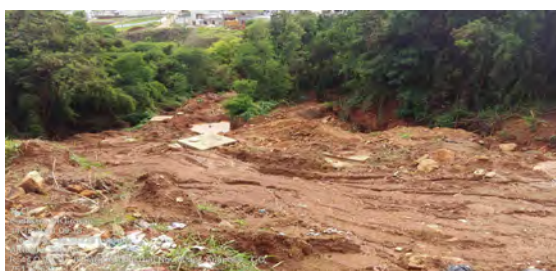
(c) Inclinação do terreno e entulho.

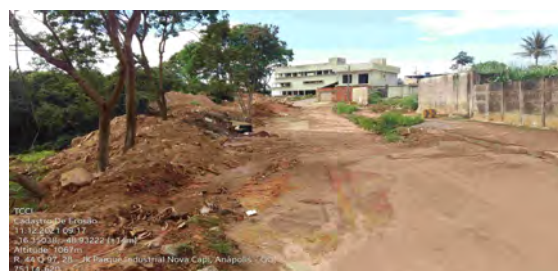
(d) Rua com restos da erosão.

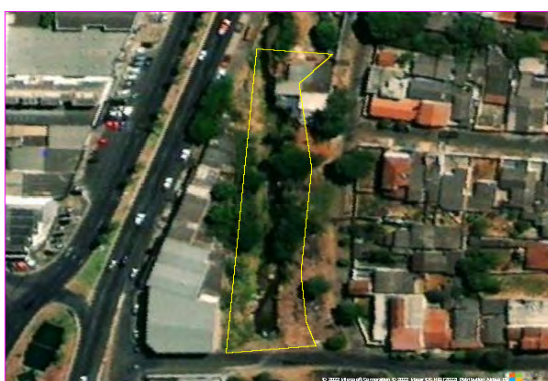
Figura 20 – Erosão do setor Vila Goiás.

Erosão marginal entre a Rua Padre Feijó e Av. Brasil Sul região algumas moradias abandonadas e outras demolidas. Edificações comerciais que se estende no córrego diversas fraturas nas estruturas, indício de movimentação dessas estruturas. Verificou-se uma proteção junto as margens do córrego em ambos os lados um conjunto de manilhas com concreto fazendo a contenção das margens além da falta de muretas sobre a rua que cruza o córrego. Também foi verificado que esta área é de protensão ambiental (Figura 20).

(a) Área demarcada da erosão margem fluvial.

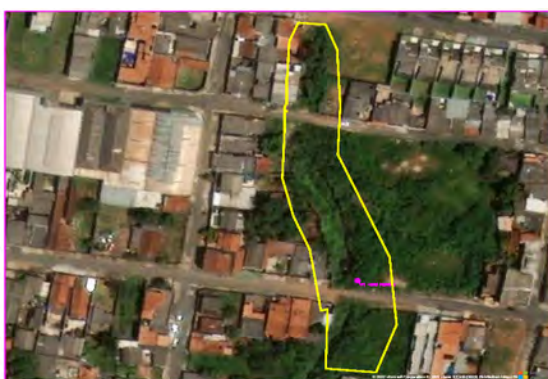
Figura 22 – Erosão do setor Dom Pedro II.

Erosão marginal localizada entre a Rua Barão de Cotegipe, Adalberto Pereira e Senador Sócrates Mar-dochén Diniz a jusante do parque Liberdade, na cabeceira de drenagem do setor Dom Pedro II, erosão proveniente do aumento do fluxo das águas em períodos chuvosos devido à impermeabilização da cabeceira de drenagem e ocupação das matas ciliares e áreas de proteção ambiental. O problema é agravado pela ausência de bueiros nas ruas que cruzam o córrego (Figura 22). A região está localizada em uma região de vale e todo fluxo de água é direcionado para a entrada da erosão.

(a) Área demarcada da erosão margem fluvial.

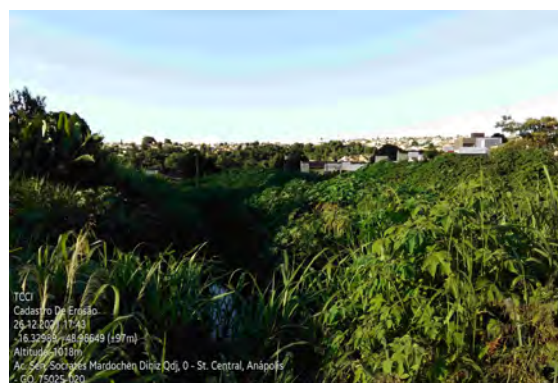
(d) A vegetação encobre a erosão.

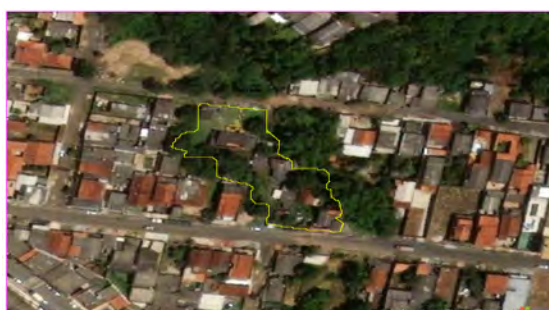
Figura 24 – Erosão do setor Vila Brasil.

Localizado mais a jusante da bacia de drenagem do parque da Liberdade erosão marginal ao lado do Setor Dom Pedro II entre as Ruas Prof. Salvador dos Santos e Erasmo Braga. Processo característico da erosão marginal devido ao aumento do fluxo e energia das águas do córrego, devido à impermeabilização de toda sua cabeceira de drenagem e ocupação indevida das áreas de proteção ambiental e destruição das matas ciliares (Figura 24). Neste levantamento ocorre fato semelhante ao setor Dom Pedro II área de região baixa com a drenagem feita pela sarjeta da rua com a concentração do fluxo de água fluvial em um único ponto.

(a) Área demarcada da erosão margem fluvial.

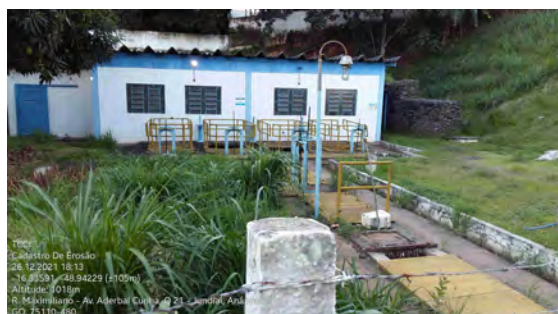
(c) Estação elevatória de esgoto.

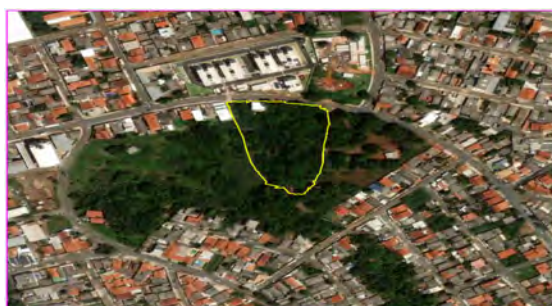
Figura 26 – Erosão do setor Jardim Alexandrina.

Erosão causada por má gerenciamento das águas pluviais, aliada a local de afloramento de água subterrânea na Av. Dona Albertina de Pina. Verificou-se a insuficiência dos dutos de drenagens árvores inclinadas e fissuras no solo, indicando que a erosão se encontra ativa. Outro fator que merece muita atenção foi a construção, localizada na cabeceira da drenagem do setor impermeabilizando ainda mais o local, aumentando o fluxo de água para a drenagem, conseqüentemente com o aumento da erosão (Figura 26).

(a) Área demarcada da erosão margem fluvial.

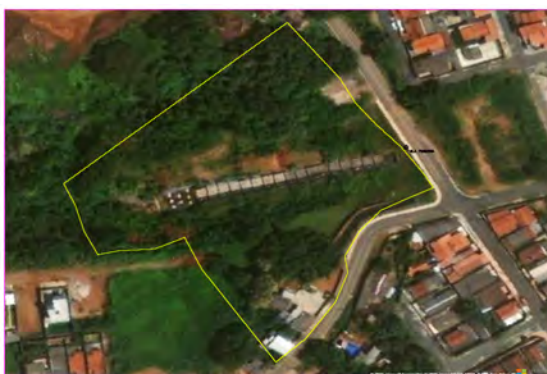
Figura 28 – Erosão do setor Vila Formosa.

Erosão antiga entre as Avenidas Presidente Vargas e Arco Verde com histórico de rompimento de obras de engenharia, em etapas anteriores sem sucesso onde houve o aumento da erosão. O local apresenta diversos afloramentos de águas em alguns pontos, causando queda dos barrancos e avanço a residências. Um ponto importante é que a cabeceira de drenagem recebe as águas pluviais das vias adjacentes onde são escoadas para o ponto de erosão pode-se observar que foi construído muro de gabião com diversas manilhas para a passagem de águas fluviais além do formato em forma de escada visando a diminuição da energia de queda da água e ao final vários blocos de impacto (Figura 28).

(a) Área demarcada da erosão margem fluvial.

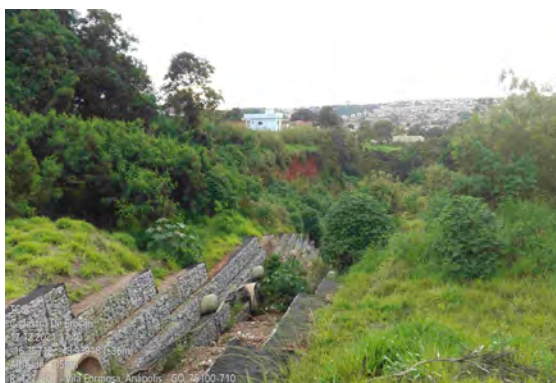
(c) Vista lateral do muro de gabião.

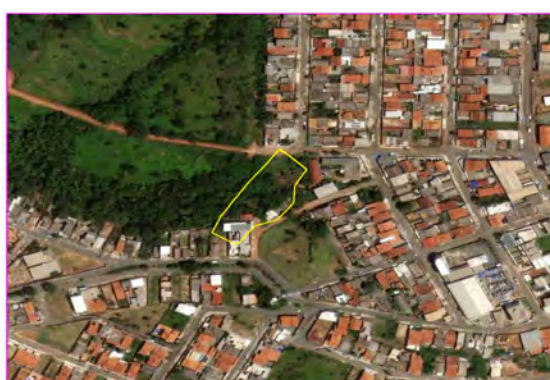
Figura 30 – Erosão do setor Itamaraty 2ª etapa.

Local com erosão causada devido à má gerenciamento das águas pluviais. A erosão apresenta diversas frentes de avanço, uma casa localizada na Av. José de Deus apresenta rachaduras a pavimentação também exibe rachaduras indicando movimentação de solo. Essa erosão pode ser causada pelo ineficiente sistema de drenagem pluvial das ruas Brasília, Cristal e adjacentes (Figura 30).

(a) Área demarcada da erosão voçoroca.

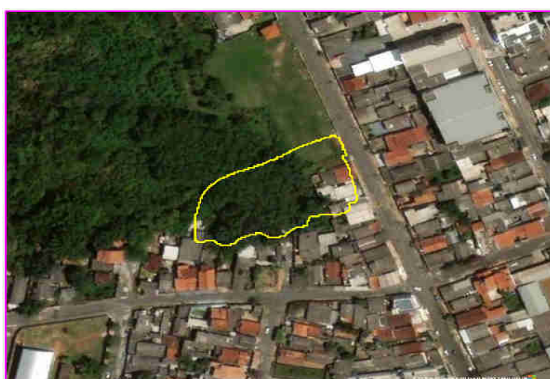
Foi verificado que a erosão referente a voçoroca possui obras de contenção, como um retaludamento da mesma e contenção da rua Leopoldo de Bulhões com muros atirantados. Existe também um reflorestamento na rua Leopoldo de Bulhões. Ao final da rua Pedro Jacinto muito entulho de obra e muito árvores caídas(Figura 32). O trecho da rua Leopoldo de Bulhões onde existe o muro atirantado não existe nenhuma boca de lobo até a esquina da rua Niterói.

(a) Área demarcada da erosão ravina.

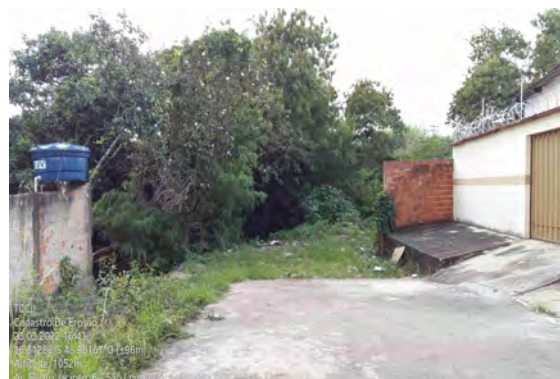
(b) Final da rua Pedro Jacinto.

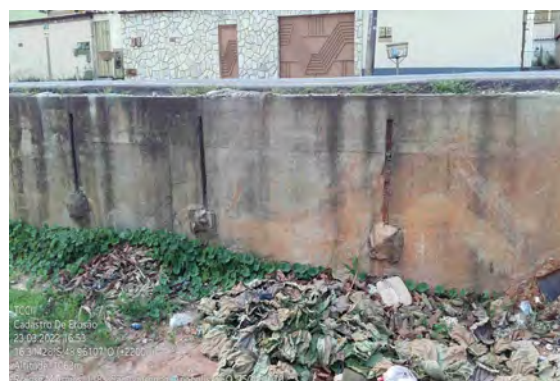
(d) Muro atirantado na rua Leopoldo de Bulhões.

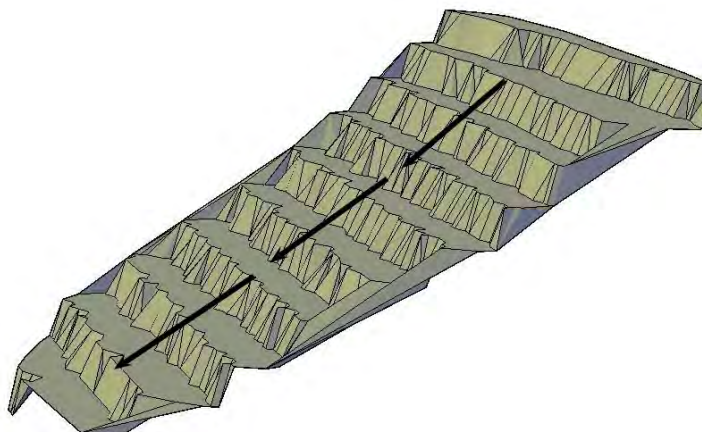
Figura 33 – Sentido do fluxo da água do setor São Lourenço.

Foi realizado a confecção do perfil de elevação da região a partir das coordenadas geográficas do Google Earth Pro e AutocadCivil 3D em razão da vegetação no local dificultando a visualização do sentido do fluxo da água (Figura 33).

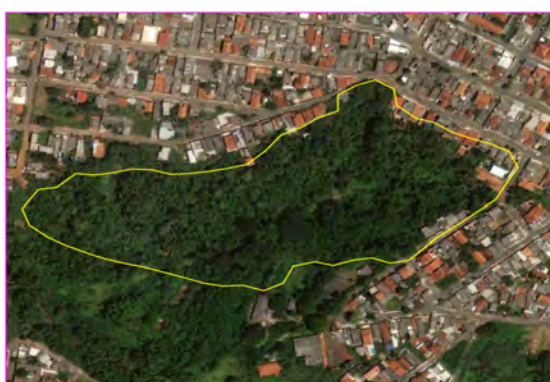
Na travessa 8, devido à falta de pavimentação e de drenagem pluvial, a mesma já apresenta sinais de ravinamento. Na rua Liberdade acontece situação semelhante à rua Oriente, várias casas apresentam seus fundos para a erosão, acarretando risco a qualquer sinal de movimentação de solo (Figura 34).

(a) Área demarcada da erosão voçoroca.

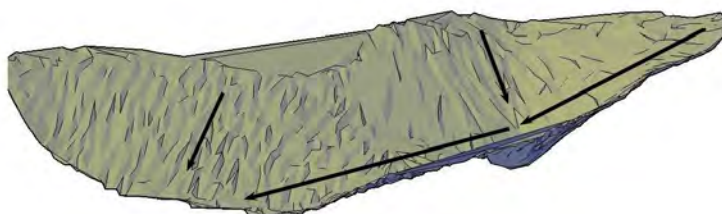
Figura 35 – Sentido do fluxo da água do setor Vila São Jorge.

Foi realizado a confecção do perfil de elevação da região a partir das coordenadas geográficas do Google Earth Pro e AutocadCivil 3D em razão da vegetação no local dificultando a visualização do sentido do fluxo da água (Figura 35).

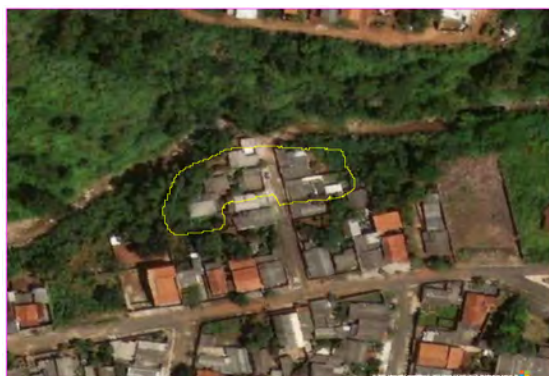
O local apresentou rápida evolução nos últimos 3 anos avançando sobre as residências localizadas no final da rua 11, levando uma parte dessa mesma rua (Figura 36). Essa evolução é devida ao aumento do fluxo e energia das águas do córrego que passaram a erodir com mais força as suas margens. Soma-se a má gerenciamento das águas fluviais, que escoam pelas ruas Pedro da Silva, 8, 9 e Dona Maria Cunha. Todas essas são ruas principais e desembocam na rua 24, essa da (acesso) a rua onze.

Em época de chuvas intensas, grandes volumes de água escoam por essas ruas e acabam por chegar no córrego do catingueiro com grande força provocando o aumento das erosões (Figura 36).

(a) Área demarcada da erosão margem fluvial.

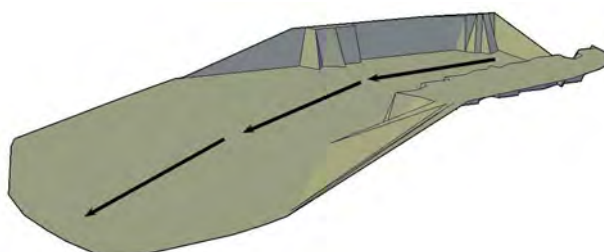
Figura 37 – Sentido do fluxo da água do setor Jardim Petrópolis.

Foi realizado a confecção do perfil de elevação da região a partir das coordenadas geográficas do Google Earth Pro e AutocadCivil 3D em razão da vegetação no local dificultando a visualização do sentido do fluxo da água (Figura 37).
