MINISTÉRIO DA EDUCAÇÃO  
INSTITUTO FEDERAL DE EDUCAÇÃO, CIÊNCIA E TECNOLOGIA DE GOIÁS  
CÂMPUS GOIÂNIA  
DEPARTAMENTO DAS ÁREAS ACADÊMICAS III  
ÁREA DE CONSTRUÇÃO CIVIL  
CURSO BACHARELADO EM ENGENHARIA CIVIL

# **PATOLOGIAS NA CONSTRUÇÃO CIVIL: análise das principais manifestações patológicas em agências bancárias.**

GOIÂNIA  
2025

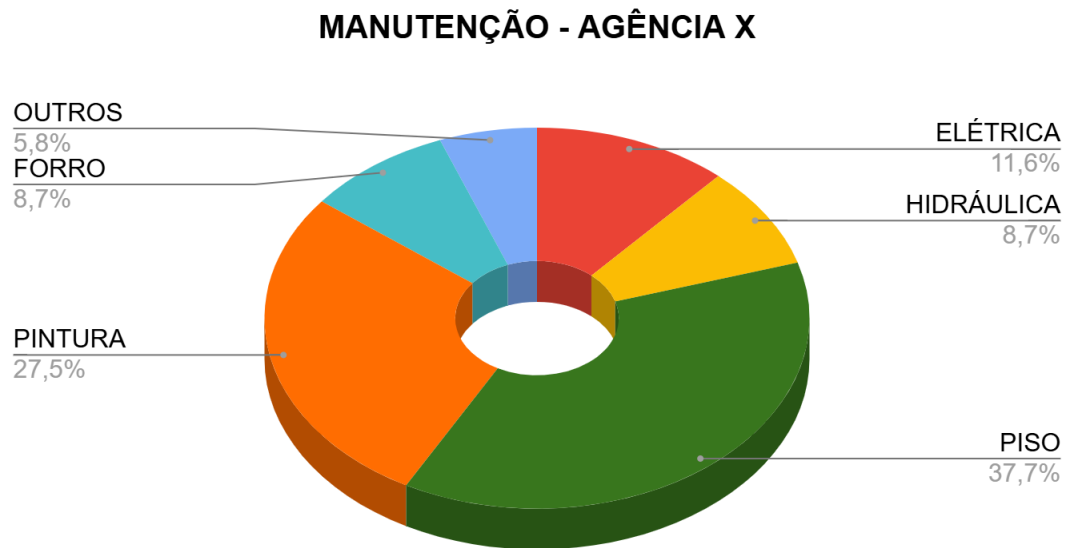
Figura 37 –Gráfico de Manutenções-Agência X

Inaugurado em 1952, o edifício requer manutenções periódicas para assegurar sua preservação e funcionalidade ao longo dos anos. Diante disso, as principais manifestações patológicas identificadas na Agência X estão relacionadas a problemas em piso, pintura e elétrica, que demandaram o maior número de dias inteiros trabalhados para manutenção, os quais estão evidenciados na Figura 37.

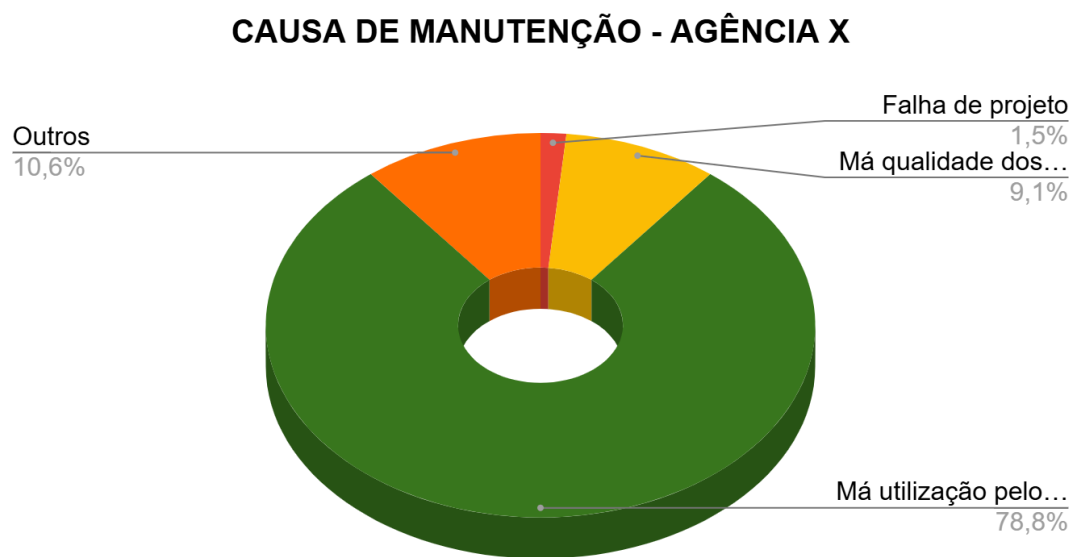
Figura 38 –Gráfico de Causa de Manifestações Patológicas-Agência X

As principais causas das manifestações patológicas na Agência X estão diretamente relacionadas ao uso e à qualidade dos materiais empregados na edificação conforme Figura 38.

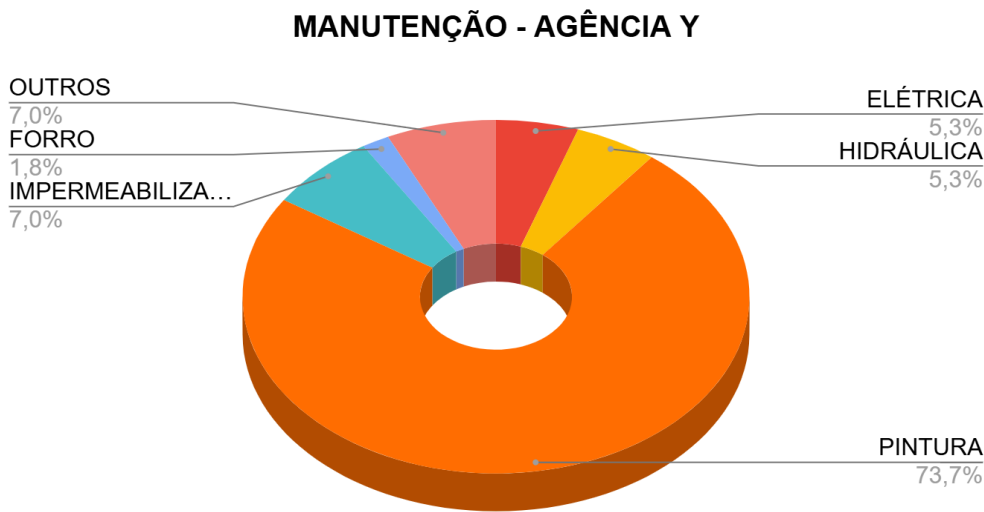
Figura 39 –Gráfico de Manutenções-Agência Y

As principais manifestações patológicas identificadas na Agência Y estão concentradas em pintura, impermeabilização e elétrica, que demandaram o maior número de dias inteiros trabalhados para manutenção com base no gráfico da Figura 39.

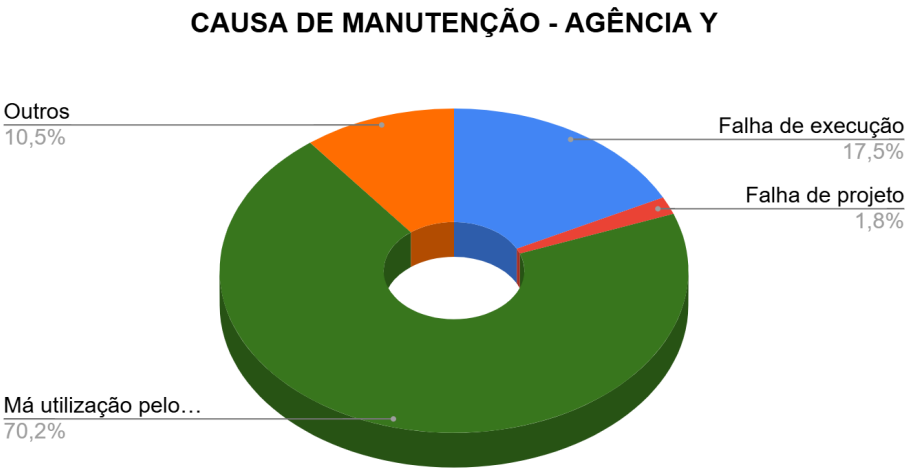
Figura 40–Gráfico de Causa de Manifestações Patológicas-Agência Y

As principais causas das manifestações patológicas na Agência Y estão diretamente relacionadas ao uso e à execução dos serviços de construção e manutenção. A má utilização pelos usuários foi a principal responsável pelos reparos conforme Tabela 10, totalizando 40 dias inteiros trabalhados, o que indica que o desgaste prematuro de alguns elementos pode estar associado ao alto fluxo de clientes e ao uso inadequado das instalações.

Além disso, verifica-se na Figura 40 que a falha de execução, com 10 dias de manutenção, sugere que imperfeições na aplicação de materiais ou na realização dos serviços contribuíram para a necessidade de correções.

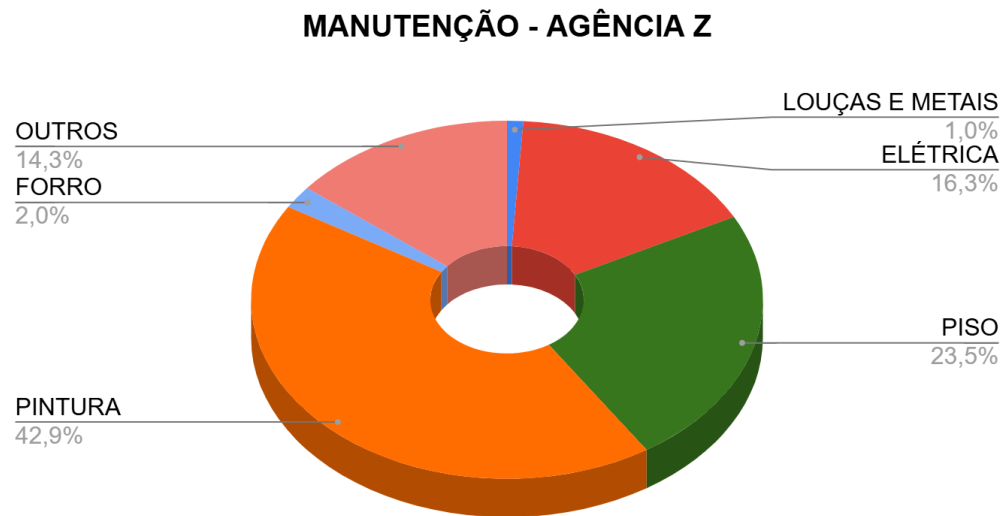
Figura 41–Gráfico de Manutenções-Agência Z

Com base na Figura 41, observa-se que as principais manifestações patológicas identificadas na Agência Z estão concentradas em pintura, piso e sistema elétrico, os quais demandaram o maior número de dias inteiros trabalhados para manutenção.

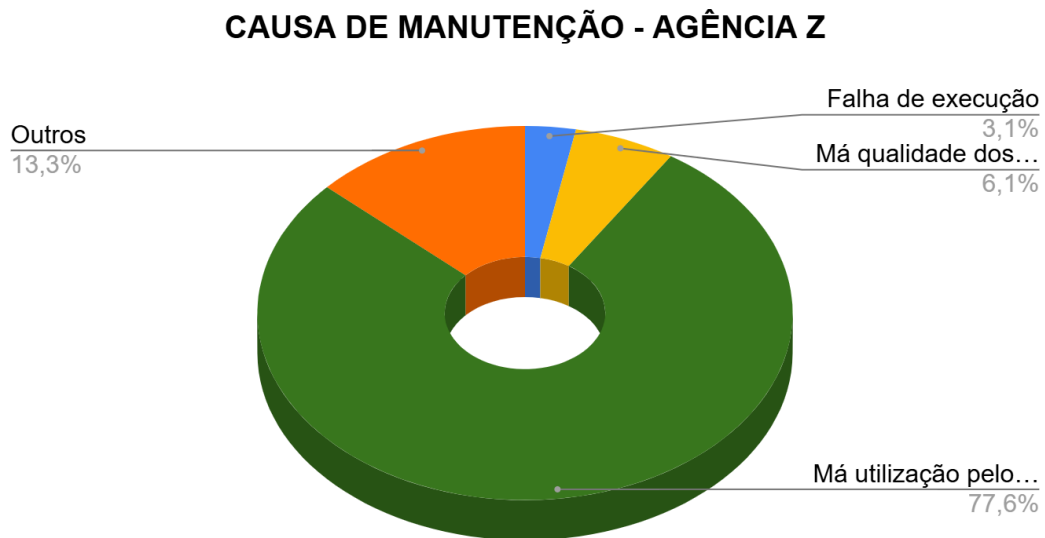
Figura 42–Gráfico de Causa de Manifestações Patológicas-Agência Z

As principais causas das manifestações patológicas na Agência Z estão diretamente relacionadas ao uso intenso das instalações e à qualidade dos materiais empregados, conforme Figura 42. A má utilização pelos usuários (Tabela 12) foi o fator predominante, totalizando 76 dias inteiros trabalhados, o que evidencia um desgaste acelerado devido ao alto fluxo de pessoas e ao uso inadequado dos espaços e equipamentos.

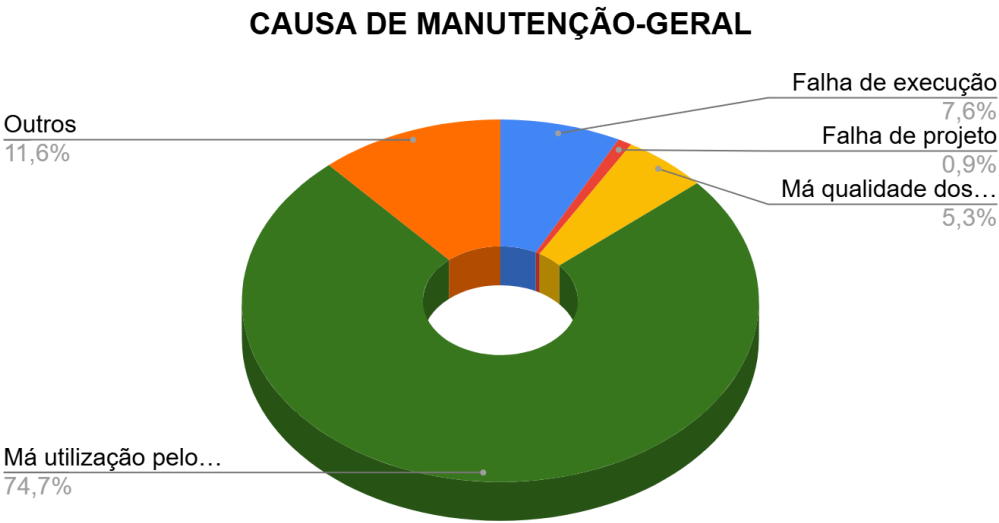
Figura 43–Gráfico de Causa de Manifestações Patológicas.

As manutenções realizadas nas agências bancárias analisadas demonstram que a principal causa das manifestações patológicas está associada ao uso intenso das instalações e à forma como os usuários interagem com os espaços (Figura 43).

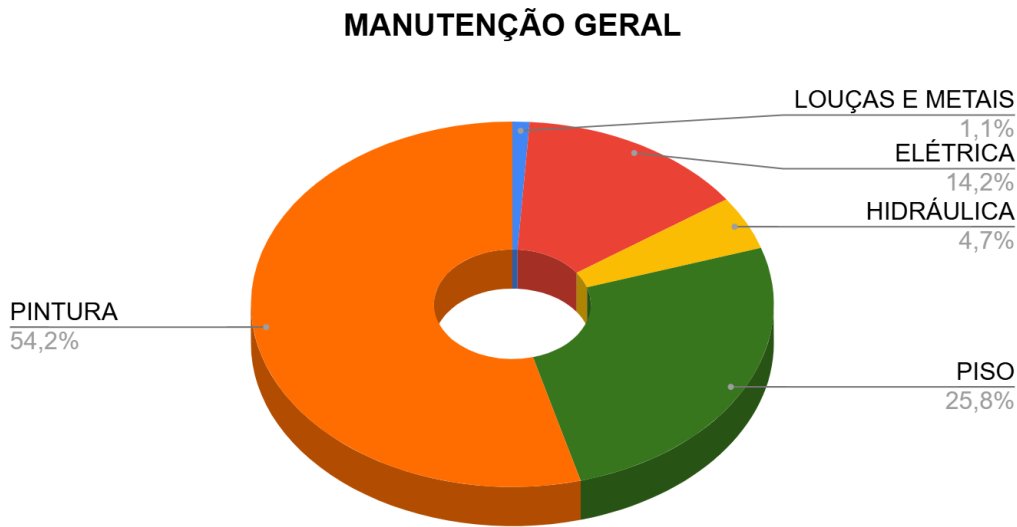
Figura 44—Gráfico de Manutenções.

Em relação à frequência das manutenções, os registros evidenciados na Figura 44, permitem indicar que a pintura foi o elemento que mais demandou tempo de correção, totalizando 103 dias trabalhados, seguida pelo piso, com 49 dias de manutenção. Esses números destacam a necessidade de intervenções constantes para preservar a estética e a segurança dos ambientes.

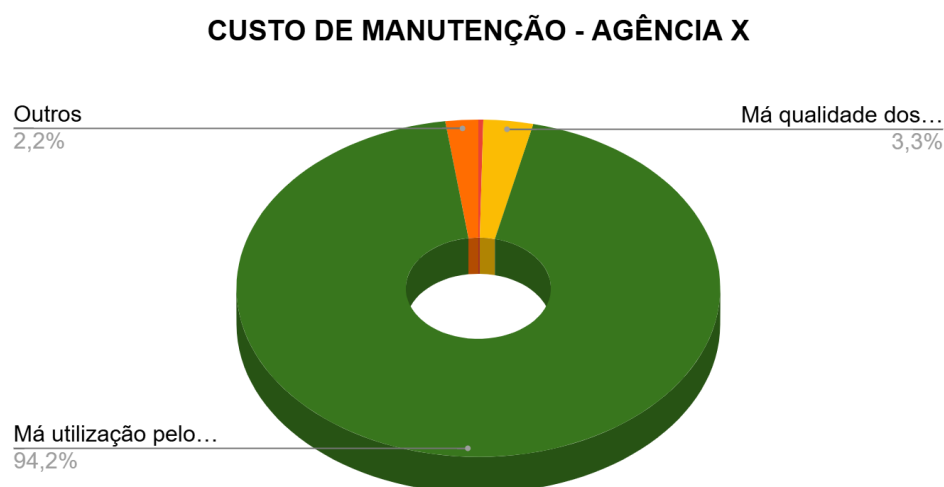
Figura 45—Gráfico do Custo de Manutenção da Agência X

A avaliação dos custos de manutenção da Agência X, Tabela 15, demonstra que a principal fonte de despesas está relacionada à má utilização das instalações pelos usuários, totalizando R\$ 69.396,75. Esse valor representa 94,20% do custo, conforme Figura 45. Assim a maior parcela dos gastos e sugere que a forma como a edificação é utilizada influencia diretamente na necessidade de reparos recorrentes, especialmente em elementos sujeitos a desgastes intensivos, como pisos, revestimentos e sistemas elétricos. Se as orientações da NBR 15575 (ABNT, 2021) sobre desempenho de edificações e manutenções periódicas fossem seguidas, é possível que o valor de manutenção da Agência X fosse significativamente impactado, de forma positiva, resultando em custos menores.

Por se tratar de uma agência mais antiga, inaugurada em 1952, supõe-se que os erros de execução e projeto foram gradativamente mitigados ao longo dos anos da edificação por meio de intervenções, adequações estruturais e manutenções.

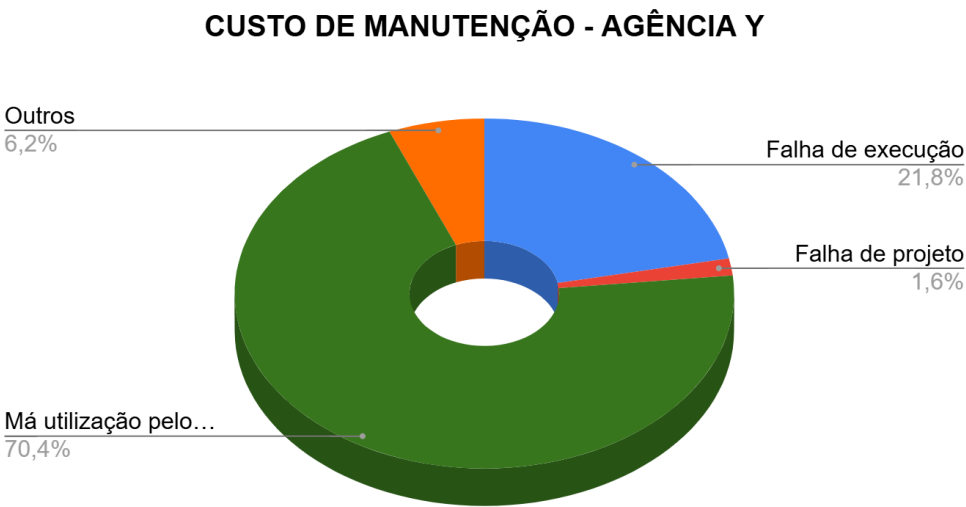
Figura 46–Gráfico do Custo de Manutenção da Agência Y

A avaliação dos custos de manutenção da Agência Y, Tabela 16, permite demonstrar que a principal fonte de despesas está relacionada à má utilização das instalações pelos usuários, totalizando R\$ 21.681,89. Esse valor, conforme Figura 46, representa 70,40% do custo total de manutenção, sendo a maior parcela dos gastos. Isso sugere que o uso intensivo da edificação impacta diretamente a necessidade de reparos recorrentes, especialmente em elementos sujeitos a desgastes constantes, como pintura, sistemas elétricos e impermeabilização.

Por se tratar de uma agência mais recente, inaugurada em 2011, os erros de execução e projeto ainda representam um impacto significativo nos custos de manutenção, somando R\$ 6.704,91 e R\$ 487,88, respectivamente. Esses valores indicam que falhas na aplicação de materiais e na concepção inicial da estrutura ainda exigem correções frequentes, refletindo a importância de um planejamento mais eficiente para minimizar gastos futuros.

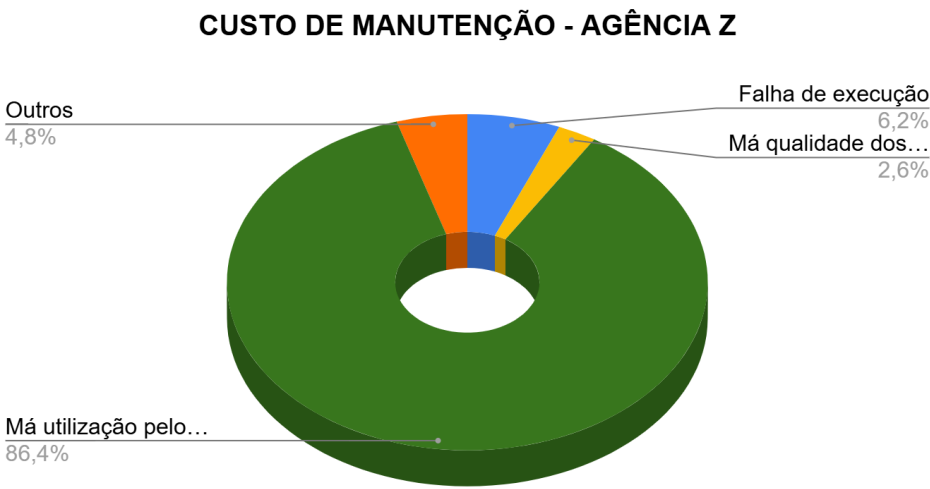
Figura 47–Gráfico do Custo de Manutenção da Agência Z

A avaliação dos custos de manutenção da Agência Z, (Tabela 17), permite demonstrar que a principal fonte de despesas está relacionada à má utilização das instalações pelos usuários, totalizando um custo de R\$ 81.180,49. Esse valor representa 86,40% do custo total de manutenção, conforme Figura 47, o que permite indicar que o uso intenso da edificação influencia diretamente a necessidade de reparos recorrentes. Elementos como pintura, piso e sistema elétrico são os mais afetados, o que exige constantes intervenções para preservar a funcionalidade e segurança do ambiente.

Apesar de ser uma agência de 2004, ainda há impactos financeiros relacionados à qualidade dos materiais empregados e à execução dos serviços. As falhas de execução somam o impacto de

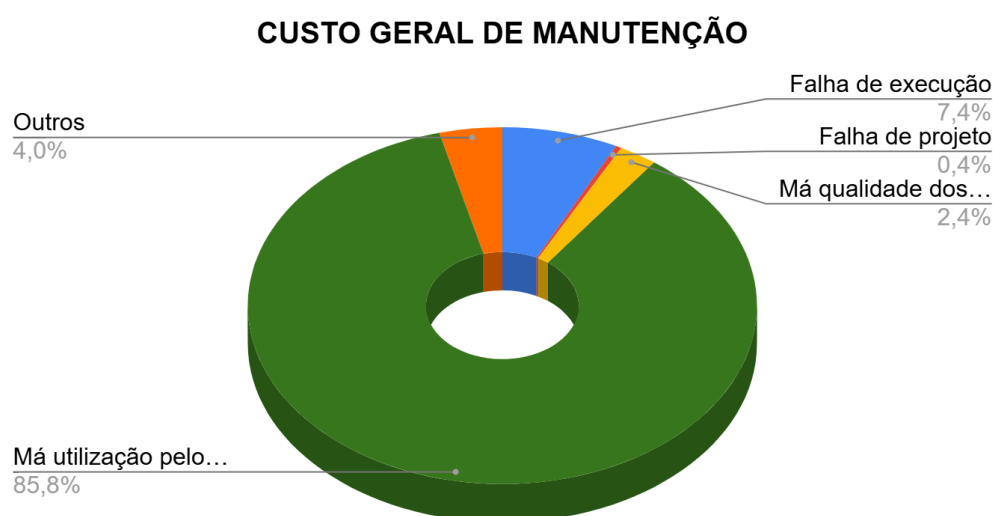
Figura 48—Gráfico do Custo de Manutenção das Agências.

A avaliação consolidada dos custos de manutenção das três agências bancárias evidencia que a principal fonte de despesas, Tabela 18, está relacionada à má utilização das instalações pelos usuários, totalizando o custo de R\$ 172.259,13. Esse valor representa (Figura 48) o total de 85,80% da parcela dos gastos e reforça o impacto do uso contínuo e inadequado das edificações, que resulta na necessidade recorrente de reparos, especialmente ligados à pintura, ao piso e ao sistema elétrico.

A baixa qualidade dos materiais utilizados gerou um custo de R\$ 4.887,25, o que permite indicar que há a necessidade de substituições frequentes de peças para garantir o desempenho adequado das instalações. A categoria denominada "Outros", com impacto de R\$ 7.996,78, permite demonstrar que a existência de fatores diversos também influenciam os custos operacionais das agências.

Esses dados reforçam a importância da implementação de estratégias de manutenção preventiva e do uso de materiais mais duráveis, a fim de reduzir a necessidade de intervenções na edificação e otimizar os recursos financeiros destinados à conservação destas.
