INSTITUTO FEDERAL DE EDUCAÇÃO, CIÊNCIA E TECNOLOGIA DE GOIÁS  
CAMPUS GOIÂNIA  
BACHARELADO EM ENGENHARIA CIVIL

**ANÁLISE DAS PRINCIPAIS MANIFESTAÇÕES PATOLÓGICAS NO EDIFÍCIO  
DO TEATRO DO IFG - CAMPUS GOIÂNIA UTILIZANDO TÉCNICAS COM VANT  
E TERMOGRAFIA INFRAVERMELHA**

GOIÂNIA  
2025

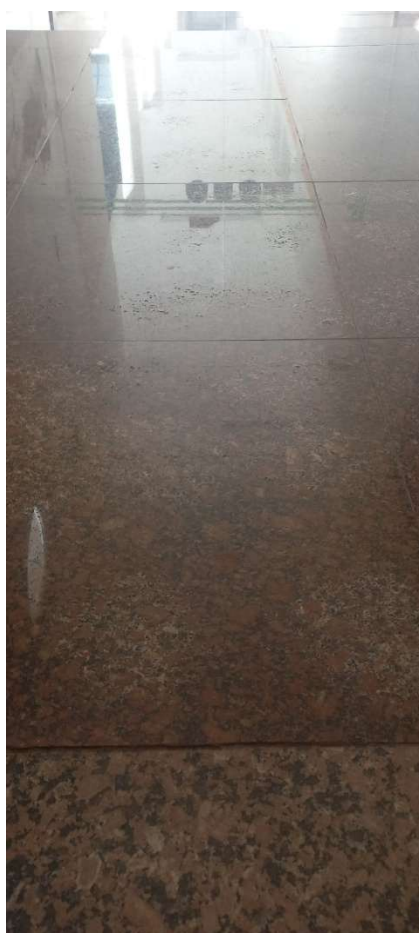
Quadro 9 – Detalhes analíticos da manifestação patológica abordada: Desgaste do piso.

O Quadro 9 mostra a fotografia da rampa de acesso ao *Foyer Multiuso 2* (Número 9 da Figura 53), auxiliando na justificativa do diagnóstico, por ser uma região inclinada, aumentando as condições de abrasão, semelhante ao desgaste por abrasão que acontece na estrutura de concreto, comentado por (Verly, 2022) no tópico “Manifestações patológicas em concreto armado”.

| <b>Mecanismo:</b> Físico. |
| <b>Causa:</b> Atrito causado pelo uso contínuo e tráfego intenso. |

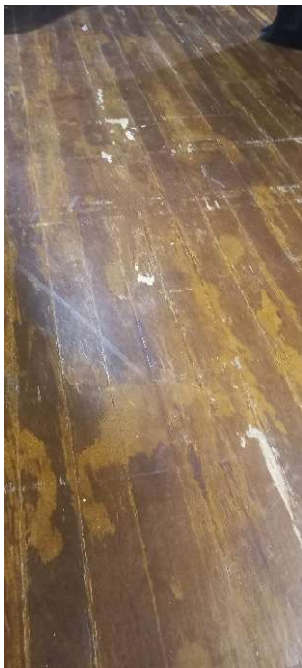
Quadro 10 – Detalhes analíticos da manifestação patológica abordada: Desgaste superficial do piso de madeira devido ao uso e operação.

A fotografia apresentada no Quadro 10 registra o desgaste superficial do piso localizado no palco do Teatro (Número 24 da Figura 53), uma área de uso intenso e frequente, o que justifica a deterioração observada, já explicado por Brito (2014) no tópico “Manifestações patológicas em revestimento de piso” e detalhado no quadro abaixo.

| <b>Mecanismo:</b> Físico. | | |
| <b>Causa:</b> Ação contínua de tráfego intenso sem manutenção adequada da superfície; | | |

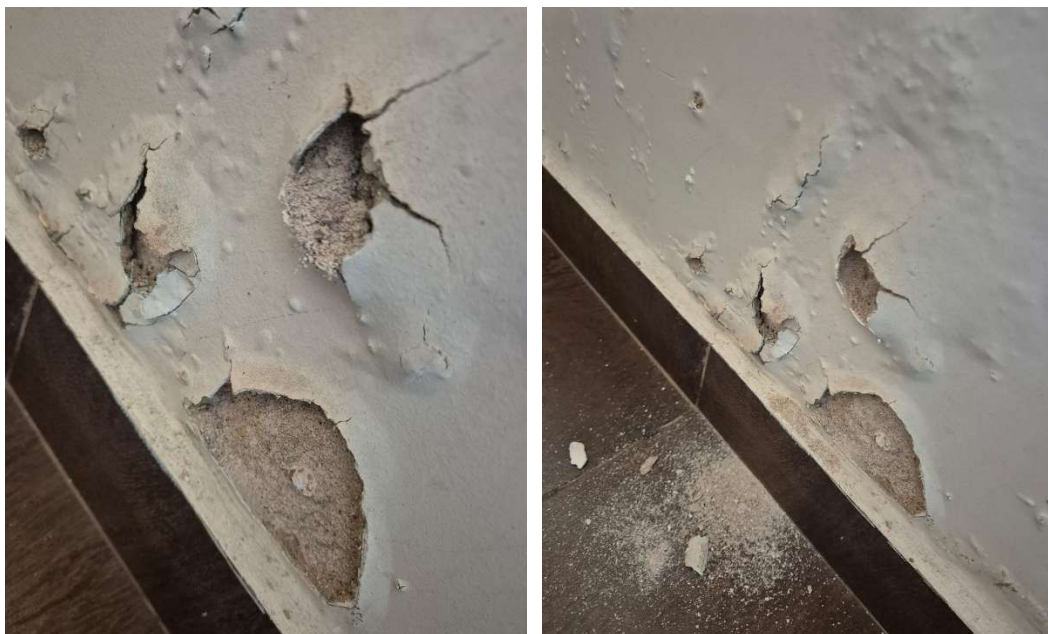
Quadro 15 – Detalhes analíticos da manifestação patológica abordada: Vesícula no Reboco.

As fotografias do Quadro 15 foram capturadas na mesma região, com *zoom* diferentes, localizadas na circulação que dá acesso aos sanitários do *Foyer* Multiuso (Número 16 da Figura 53). Essa manifestação é recorrente no Bloco do Teatro, especialmente nas partes inferiores das paredes, onde há maior permanência de umidade. Tal condição está relacionada, principalmente, ao processo de capilaridade, decorrente da umidade proveniente do solo, auxiliando na formando as vesículas atingindo a camada de reboco do painel de vedação, que foram abordadas pela NBR 13749 (ABNT, 2013) e também por Caporrino (2018), no tópico de “Manifestações patológicas em revestimento argamassado”, onde é melhor descrito no quadro abaixo.

**Mecanismo:** Químico – reação tardia de componentes da argamassa, como cal virgem.

**Causa:** Utilização de cal mal hidratada (óxido de cálcio não completou o processo reativo) ou falhas no processo de cura.

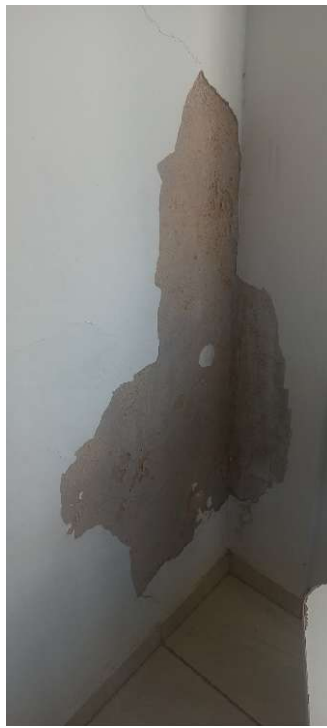
Quadro 17 – Detalhes analíticos da manifestação patológica abordada: Descascamento/destacamento da Pintura sem Formação de Bolhas.

As fotografias do Quadro 17 foram retiradas dentro da sala de dança (Número 19 da Figura 54). Mesmo estando no segundo andar essa parede sofre com incidência de umidade, pois além de ser um painel de vedação externa essa região possui contato com uma tubulação condutora de água da pluvial (também em seu lado externo), partindo das calhas da cobertura, que por falha de vedação, seja das próprias conexões da tubulação, ou até mesmo do encaixe da calha da cobertura com o tubo condutor, culminam em vazamento de água, atingindo a parede, auxiliando o descascamento/destacamento da pintura, explicado por (Marques, 2013). Essa região, pelo lado externo, pode ser observada na Figura 72, evidenciando a tubulação pluvial e o estado de deterioração do local. No entanto, essa análise externa será abordada mais adiante, na seção referente às fachadas.

**Mecanismo:** Físico.

**Causa:** Perda de aderência da película de tinta devido à presença de umidade constante no substrato.

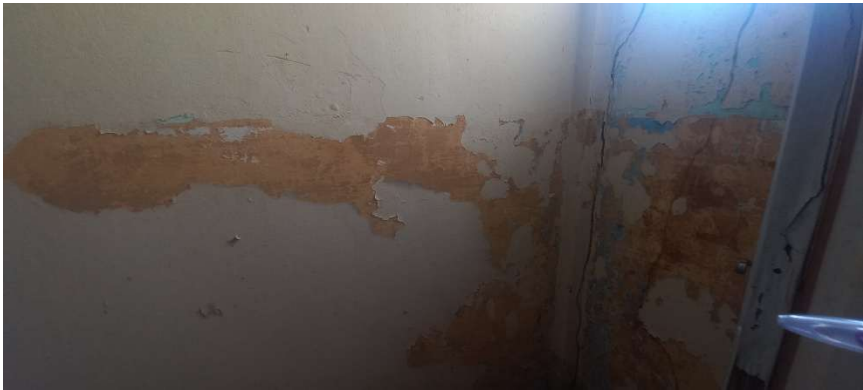
Quadro 18 – Detalhes analíticos da manifestação patológica abordada: Tinta aplicada sobre camadas anteriores (sem preparo prévio da superfície).

A fotografia apresentada no Quadro 18 foi registrada no interior do depósito localizado no segundo andar do Teatro (Número 20 da Figura 54). Por se tratar de um ambiente de acesso restrito e com baixa circulação de pessoas, essa área tende a receber menor atenção quanto às manutenções periódicas. Isso é evidenciado, por exemplo, pela prática inadequada de aplicação de novas camadas de tinta diretamente sobre pinturas antigas, sem o devido preparo da superfície, ao qual novamente é tratado por (Marques, 2013).

| <b>Mecanismo:</b> | Físico. |
| <b>Causa:</b> | Aplicação de nova pintura sobre camadas anteriores mal aderidas. |

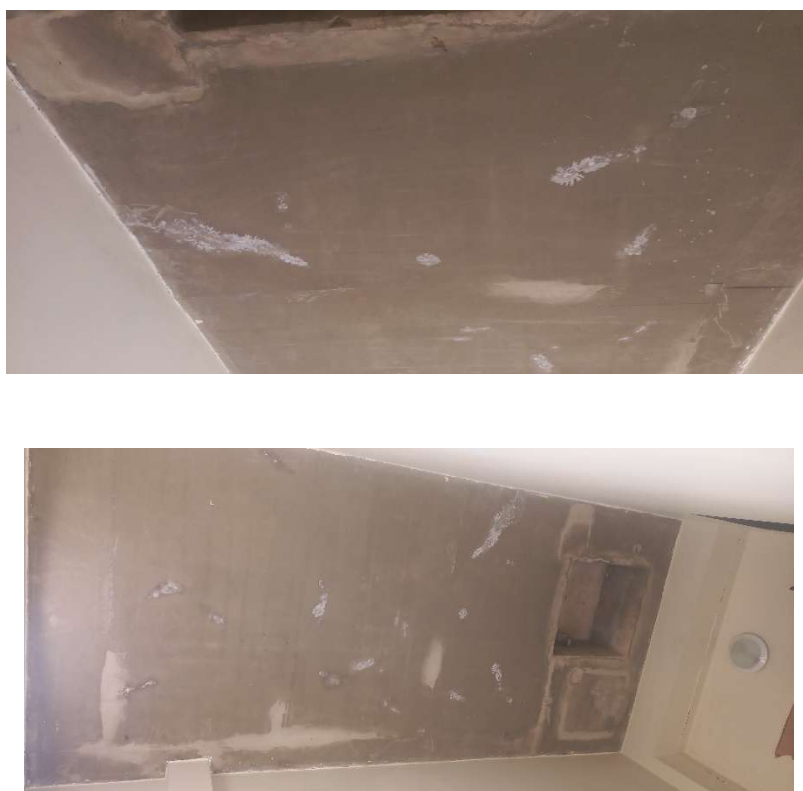
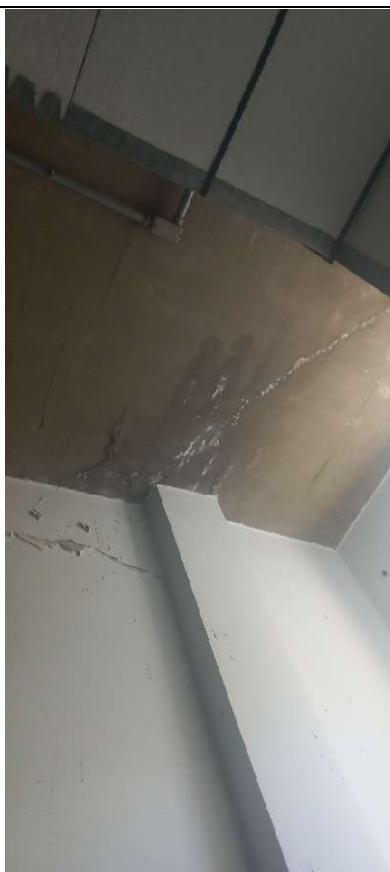
Quadro 20 – Detalhes analíticos da manifestação patológica abordada: Eflorescência em laje de cobertura.

Já nas fotografias apresentadas no Quadro 20, observa-se que a origem da umidade está associada à cobertura. As imagens referem-se à superfície interna da cobertura do Teatro, sendo as duas primeiras registradas na região das escadas (Número 22 da Figura 55) e a terceira na sala de ar condicionado (Número 23 da Figura 55). Considerando essa localização, a incidência de chuvas contribui significativamente para o surgimento desse tipo de manifestação patológica, já comentada anteriormente por Pertile (2021) e Ribeiro *et al.* (2018), uma vez que eventuais falhas de impermeabilização ou escoamento favorecem a infiltração de água, sendo possível analisar essa situação no tópico de “Cobertura”, mais à frente, onde é analisado essa falha de impermeabilização (Figura 63).

**Mecanismo:** Químico.

**Causa:** Infiltração de água devido falha de vedação do sistema de cobertura.

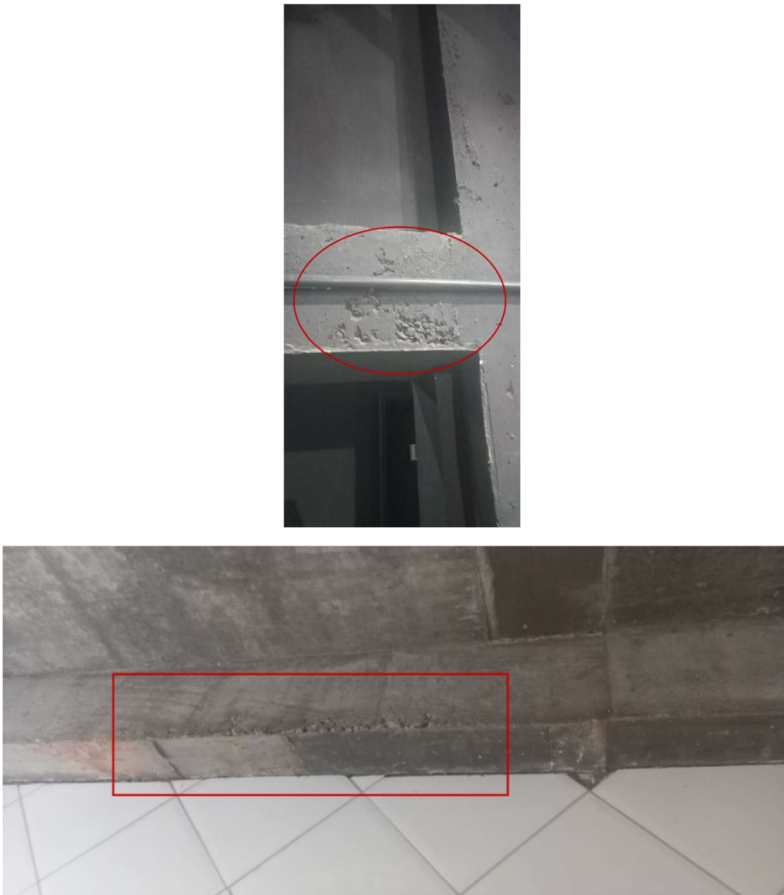
Quadro 21 – Detalhes analíticos da manifestação patológica abordada: Bicheiras no concreto (segregação durante a concretagem).

A viga da estrutura apresentada na primeira fotografia do Quadro 21 está situado ao lado do palco do Teatro (Número 25 da Figura 53) e da segunda fotografia está situada no vestiário masculino de frente a sala de dança (Número 26 da Figura 54) e por não possuir forro foi possível identificar a segregação do agregado graúdo, ocorrido ainda quando estava em seu estado fresco, conforme comentado por Reis (2023) no tópico “Manifestações patológicas em concreto armado”.

| <p><b>Mecanismo:</b> Físico.</p> |
| <p><b>Causa:</b> Má execução da concretagem, vibração inadequada, excesso de água ou lançamento incorreto.</p> |

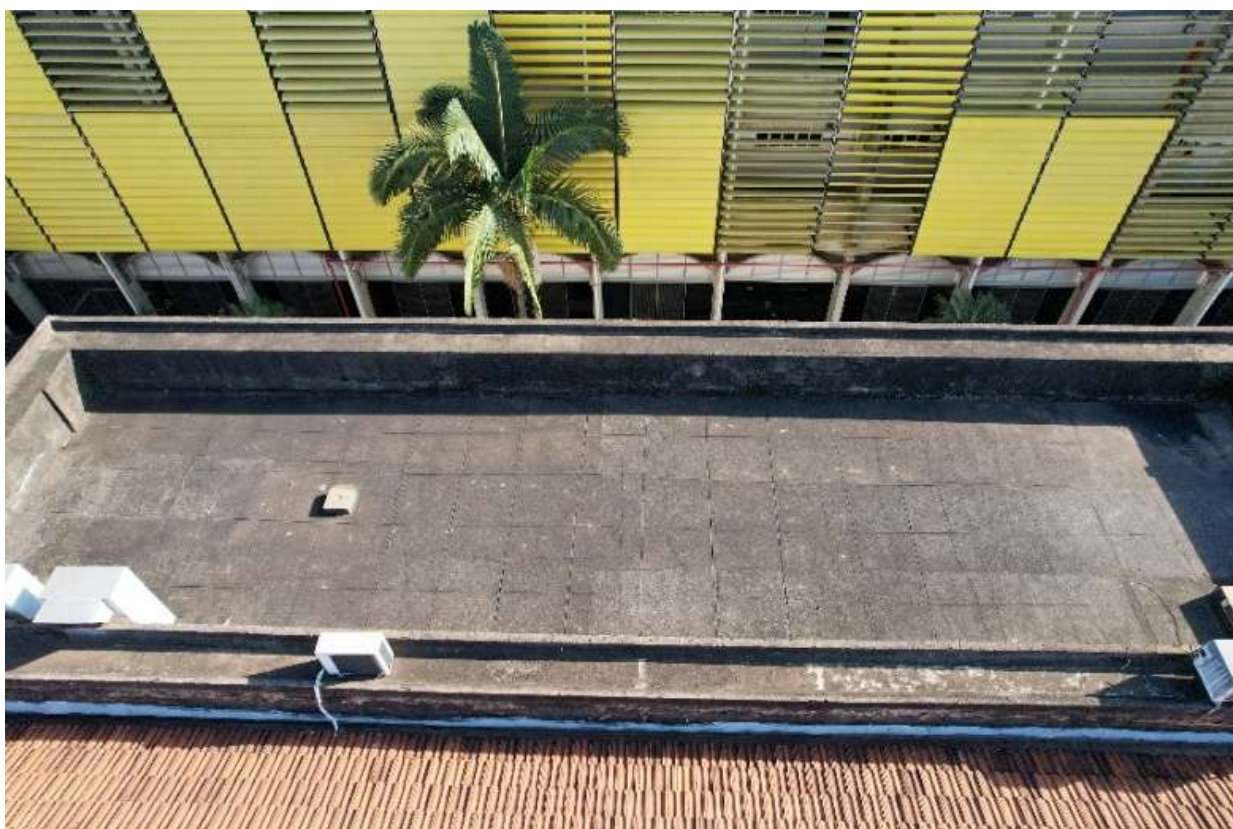
Figura 63 – Cobertura do Teatro IFG – Campus Goiânia em direção a Fachada Norte às 08:00.

Um aspecto importante a ser destacado é a ausência de manutenção adequada sobre a laje da cobertura, observa-se fissuras, sujidades e ineficiência da impermeabilização. De acordo com a NBR 9575 (ABNT 2008), a impermeabilização deve-se estender também para as laterais das platibandas, o que não foi observado neste caso. Além disso, conforme a NBR 9574 (ABNT, 2008) os cantos entre paredes e pisos devem ser arredondados (execução da meia-cana), conforme Figura 62, para garantir melhor aplicação e desempenho do sistema impermeabilizante utilizada nesse sistema, o que também não foi executado, como evidenciam as imagens analisadas (Figura 63), local representado na Planta de Cobertura (Figura 56) como item I.

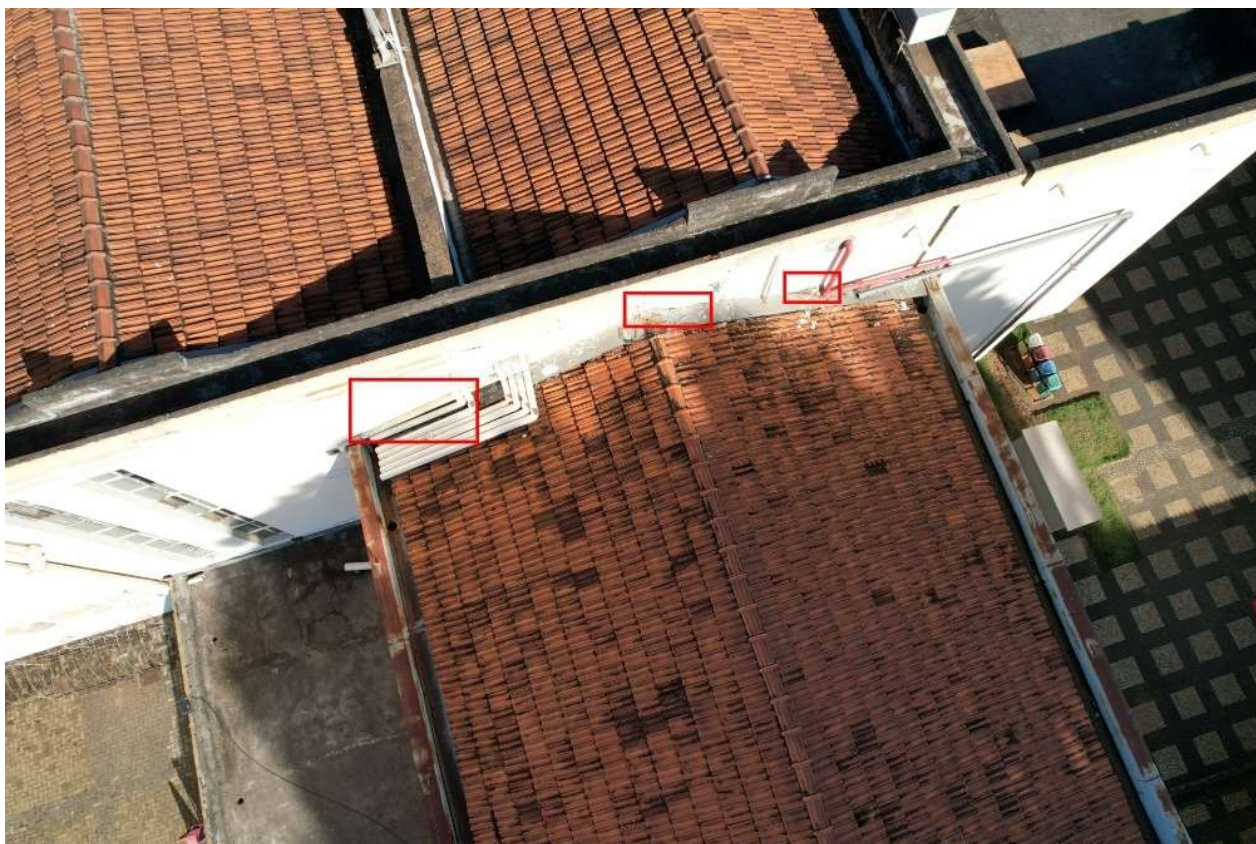
Outro fator relevante diz respeito às falhas de vedação nos rufos e calhas que, devido à má execução ou ausência de manutenção, apresentam pontos de ineficiência, conforme observado na Figura 64, 65 e 66 (local representado pelos itens V, VI e IV, respectivamente, da Planta de Cobertura, Figura 56). Quando observada a área fotografada do Quadro 13

apresentado na inspeção interna é perceptível que a região é próxima do local que apresenta falha de vedação do rufo da Figura 65, ou seja, essa falha permite a infiltração de água para o interior do Teatro, e causando manifestações patológicas como manchas devido a proliferação de microrganismos no forro de gesso. Da mesma forma, nas áreas cobertas com telhas cerâmicas, problemas como fissuras, encaixes incorretos ou peças quebradas favorecem a entrada de água, como os registros do Quadro 14, já que é perceptível analisar pela Projeto de Cobertura (Figura 56) ser uma região com esse tipo de cobertura.

Figura 65 – Vista aérea da cobertura do Teatro IFG Campus Goiânia registrada por volta das 08:00 na região de divisa entre o Bloco do Teatro e os sanitários do Térreo, com destaque para falha de vedação do rufo em sua junção com a superfície da fachada.

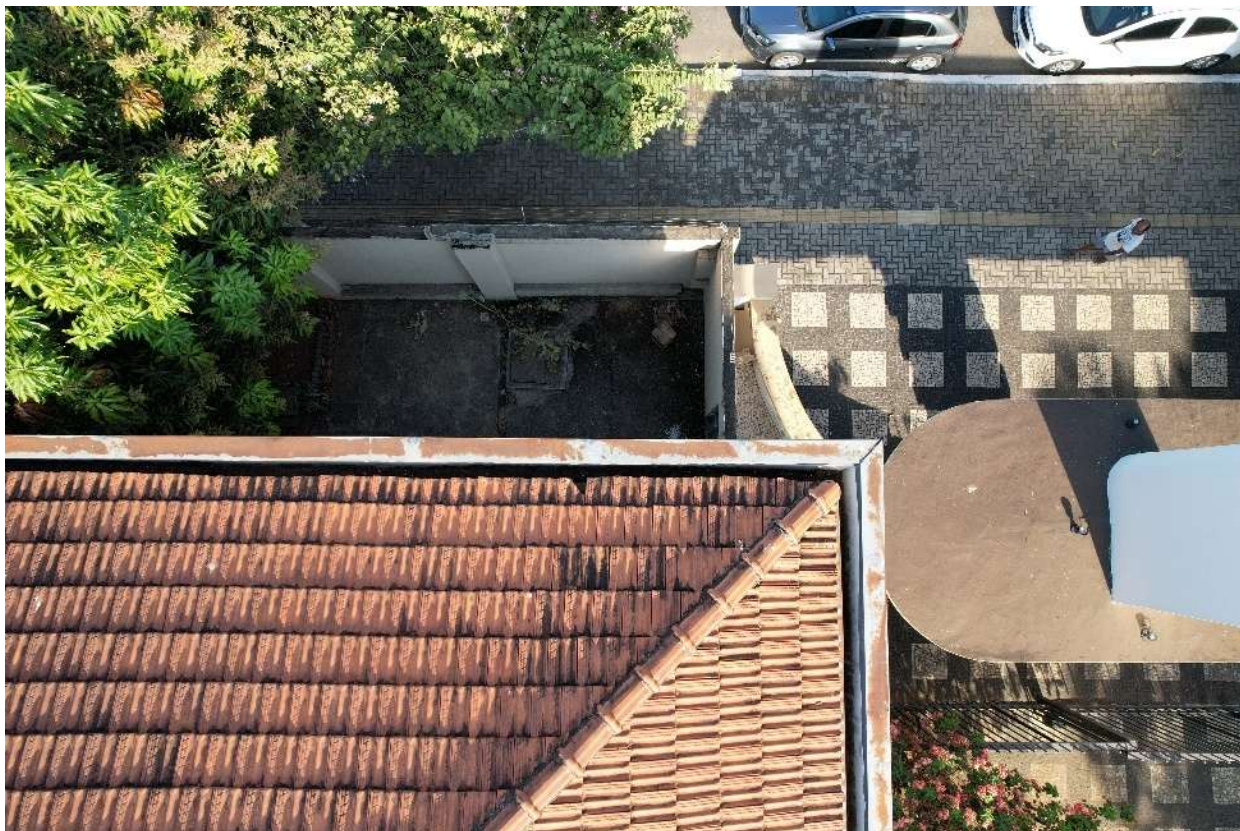
Figura 66 – Vista aérea da cobertura do Teatro IFG Campus Goiânia registrada por volta das 08:00 na região da sala de dança, com destaque para a presença calha.

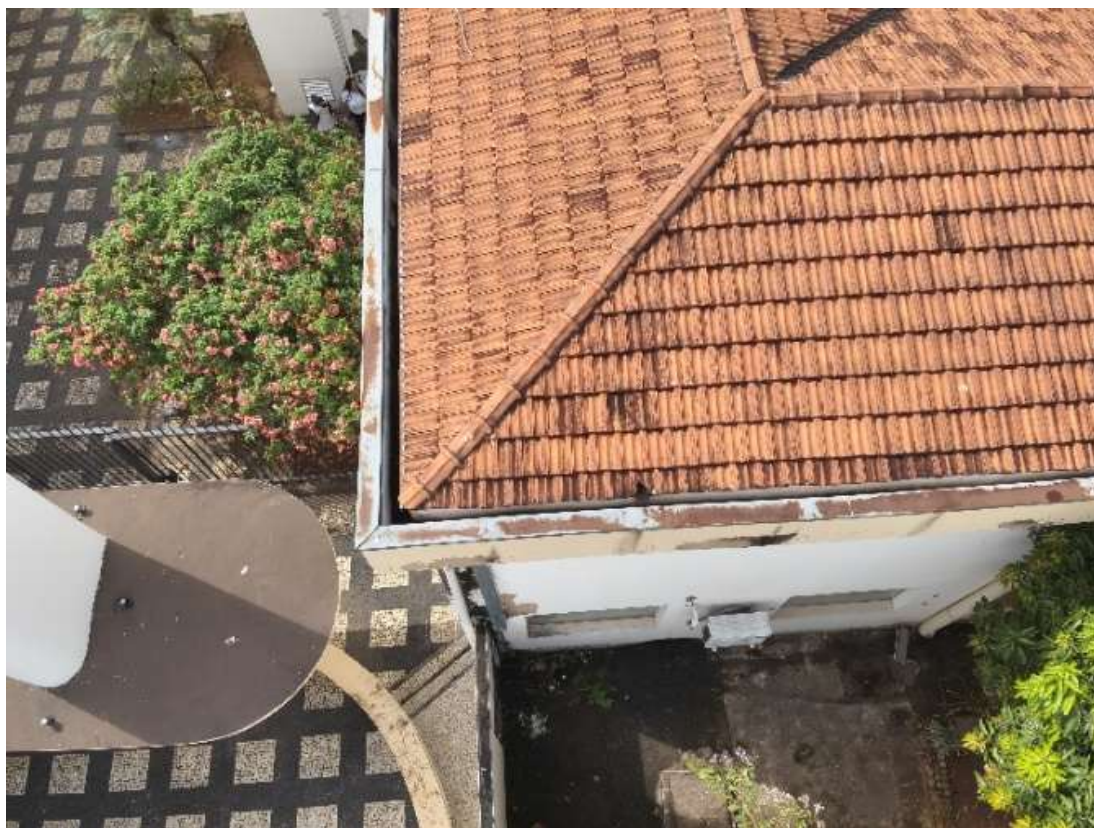
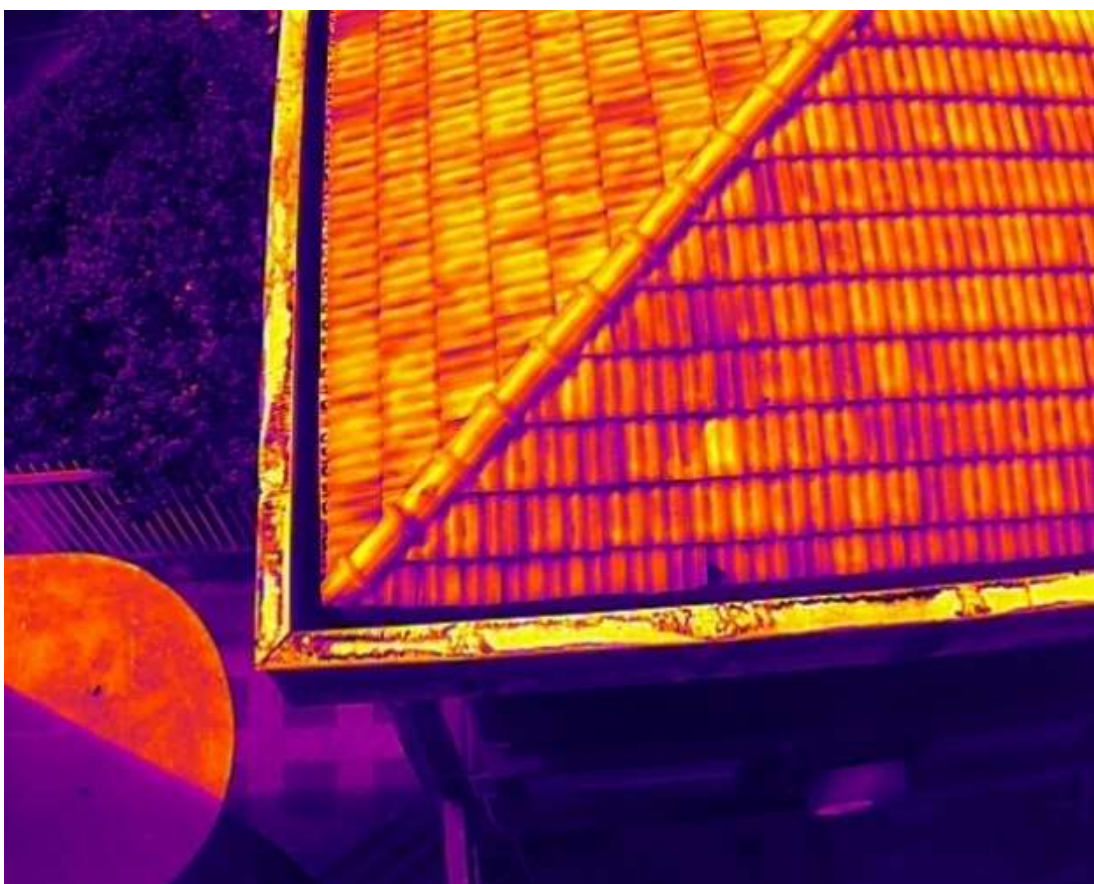
Figura 67 – A: Visão de parte da Cobertura do Bloco do Teatro, na região da sala de dança. B: Representação termográfica da Figura 67A.

As Figuras 67A (convencional) e 67B (termográfica) apresentam a parte da cobertura do Teatro (região da sala de dança), composta por telhas cerâmicas e, a superfície das pingadeiras em material metálico. A imagem termográfica revela um comportamento térmico relativamente uniforme nas telhas cerâmicas, representadas predominantemente por tons alaranjados. Esse padrão é compatível com o comportamento térmico esperado para esse tipo de material, que apresenta boa condutividade térmica e responde de forma eficiente à exposição solar. Enquanto os pontos azuis e roxos se destacam pela presença de fungos em sua superfície.

Vale ressaltar que, embora a calha não esteja visível na imagem, sua provável localização coincide com uma faixa mais escurecida na termografia, possivelmente associada à sombra projetada pela própria cobertura.

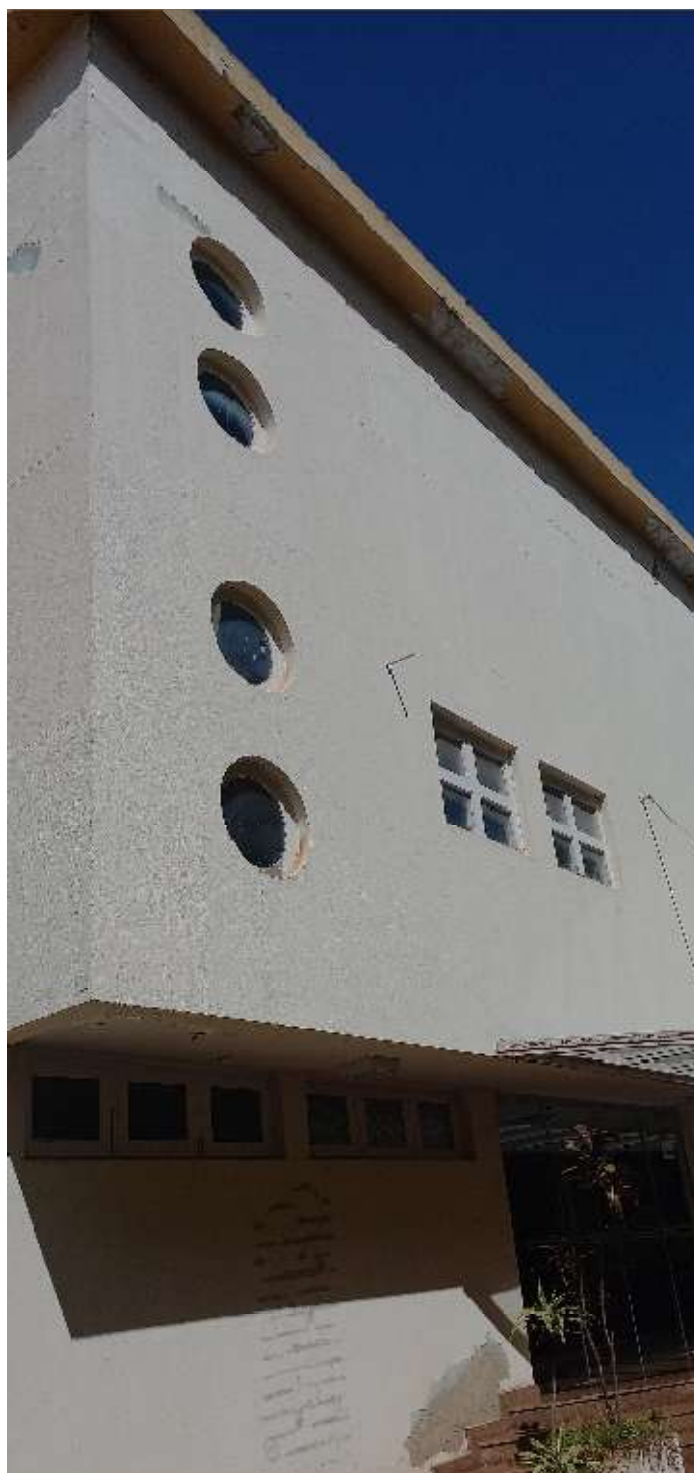
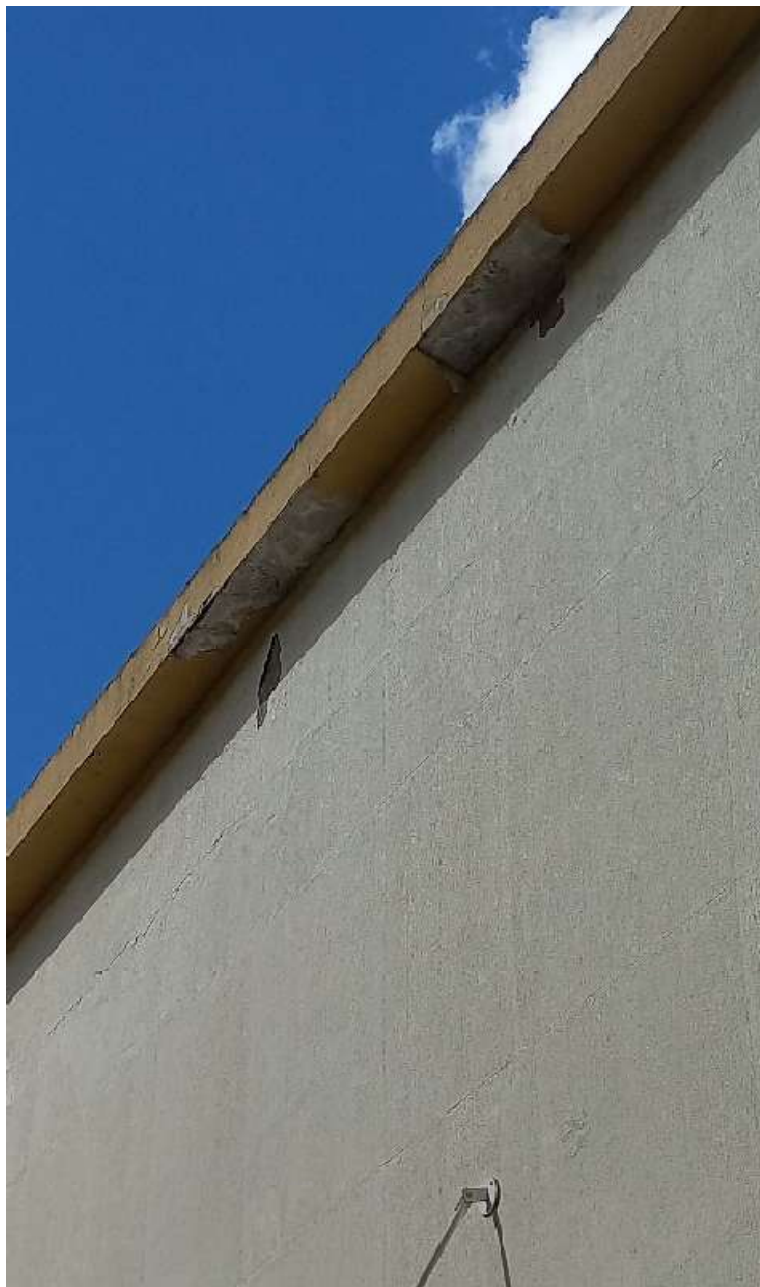
Figura 69 – A: Visão da Fachada Norte por cima da entrada do Teatro pelo *Foyer* Multiuso 2. B: A mesma região com um zoom maior

As Figuras 69A e 69B (local representado pelo item 02 da Planta de Cobertura, Figura 56) evidenciam desgastes acentuados na platibanda da cobertura, com destaque para a ausência de pingadeira em um dos trechos. Nessa condição, a água proveniente da chuva escorre diretamente pela superfície da platibanda, lavando continuamente a região e provocando manchas, destacamento da pintura e do revestimento imediatamente abaixo.

superior da platibanda (Figuras 60 e 61) o que vem proporcionando esses destacamentos da região pela influência de água e também o aparecimento de eflorescências, sendo justamente parte da região destacada no Quadro 20.

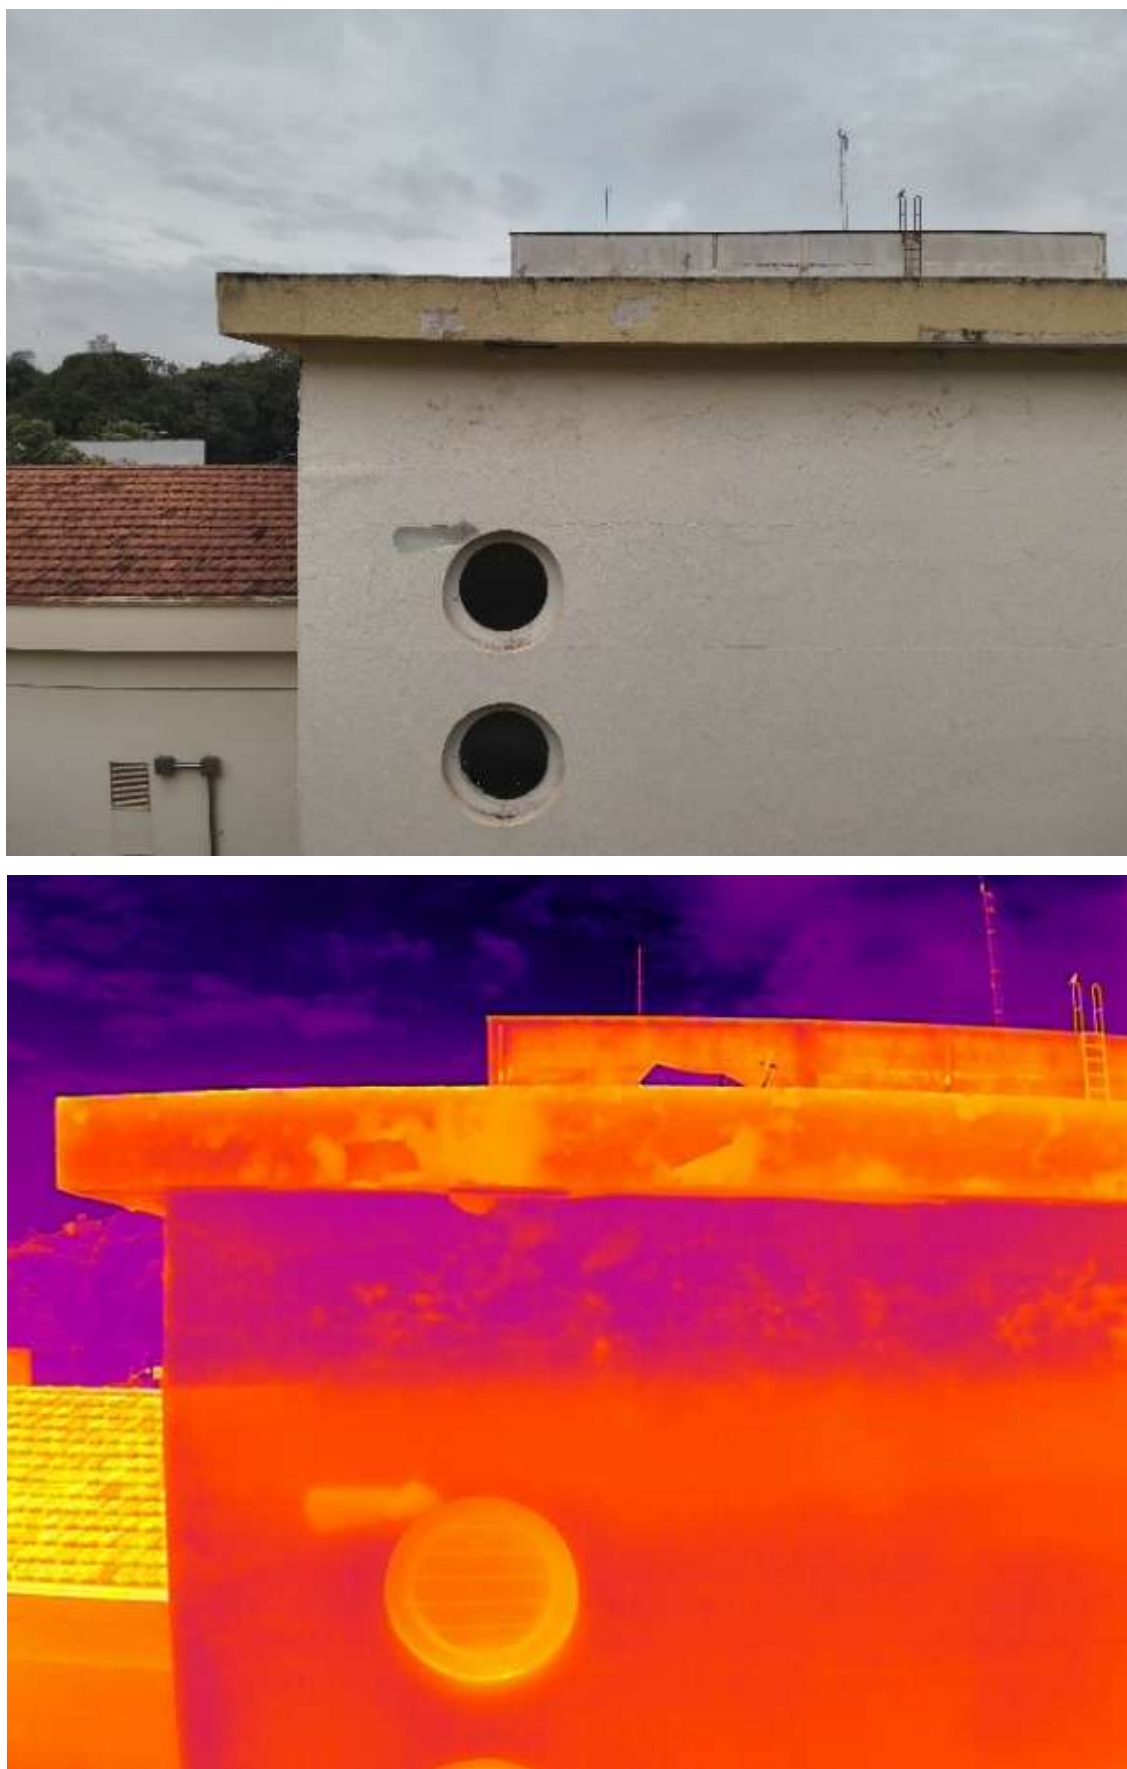
Figura 70 – A: Trecho da platibanda da Fachada Norte. B: Representação termográfica da Figura 70 A.

A Figura 70A e 70B representam com mais clareza o que foi apresentada nas Figuras 69A e 69B, acima, sendo a primeira uma imagem convencional e a segunda uma captura termográfica que complementa a análise ao demonstrar zonas de maior retenção térmica, especialmente na parte superior da platibanda e nas regiões imediatamente abaixo dela. Essas áreas de calor acumulado (cores amareladas na platibanda) podem indicar pontos de saturação hídrica, os quais retêm calor por mais tempo, conforme o item três descrito por Barreira; Almeida e delgado (2016) no tópico “Utilização de Veículo Aéreo Não Tripulado (VANT) para análise de fachadas e coberturas”, assim favorecendo a degradação dos

A ausência de impermeabilização na cobertura, aliada à exposição prolongada às intempéries e à insolação direta, agrava o processo de deterioração. As variações térmicas diárias promovem ciclos de dilatação e retração nos materiais de acabamento, acelerando o seu desgaste e contribuindo para o surgimento de fissuras, deslocamento e eflorescência em pontos vulneráveis, contribuindo novamente ao que foi falado por Bauer, Souza e Mota (2021) e Mota (2021) no tópico “Manifestações patológicas em fachadas”.

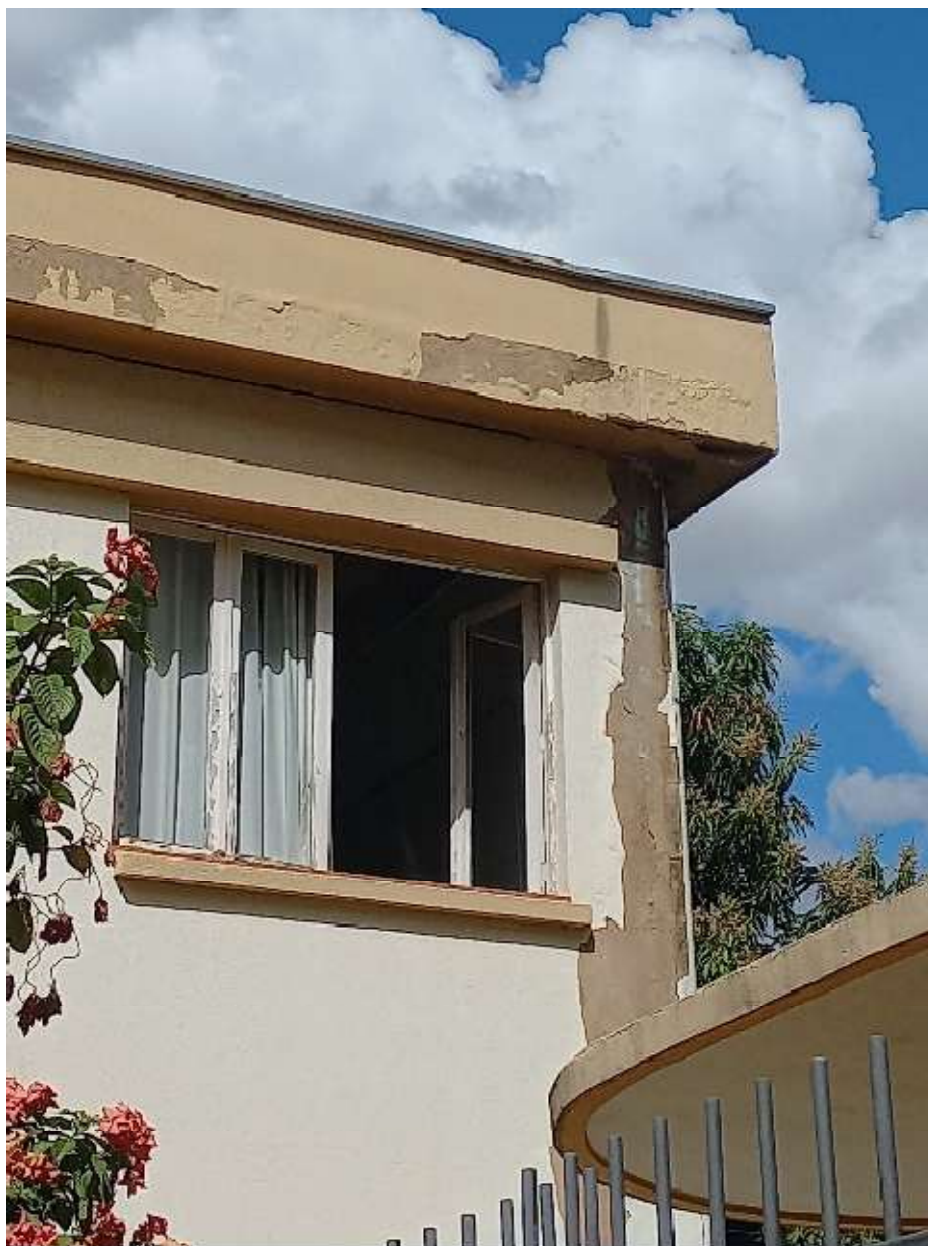
Figura 72 – Visão de parte da Fachada Norte de frente ao Pórtico do IFG – Campus Goiânia.

Na Figura 72 (local representado pelo item 03 da Planta de Cobertura, Figura 56), verifica-se que, apesar da presença de pingadeira, a água ainda escorre pela face da platibanda em alguns trechos. Essa ocorrência está associada à execução inadequada do elemento, que pode não respeitar o recuo necessário em relação à superfície da fachada, tampouco apresentar inclinação para queda de água e o sulco característico, responsável por interromper o escoamento, conforme mostra a Figura 71, o que também contribui para a deterioração observada. Vale ressaltar que essa parte da edificação conta com calhas para o escoamento pluvial (Figura 67); no entanto, a má execução do sistema pode facilitar a infiltração e retenção de umidade e, conseqüentemente, o surgimento de manifestações patológicas, como o destacamento de revestimentos e o surgimento de manchas. Além disso, a região degradada ao longo da borda da fachada está localizada próxima ao condutor vertical de descida das águas pluviais (Figura 73), o qual, devido à execução inadequada, pode apresentar vazamentos. Esse problema favorece a permanência de umidade na superfície, intensificando o processo de destacamento da pintura.

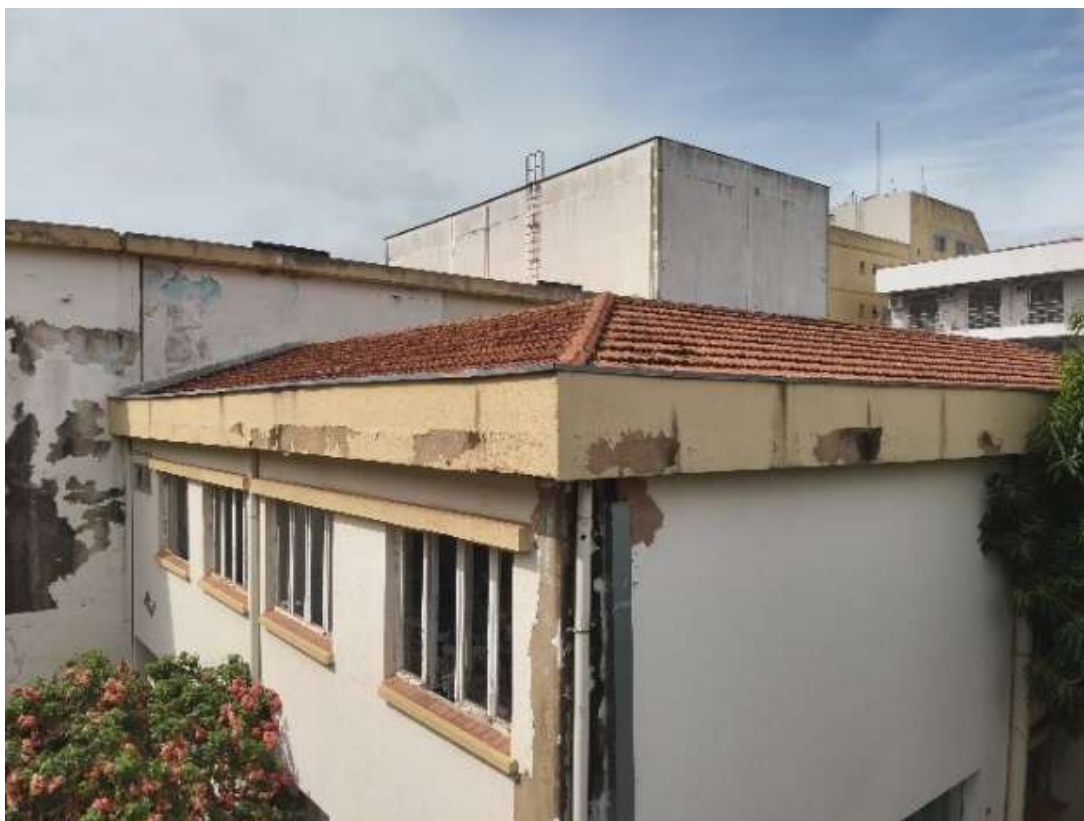
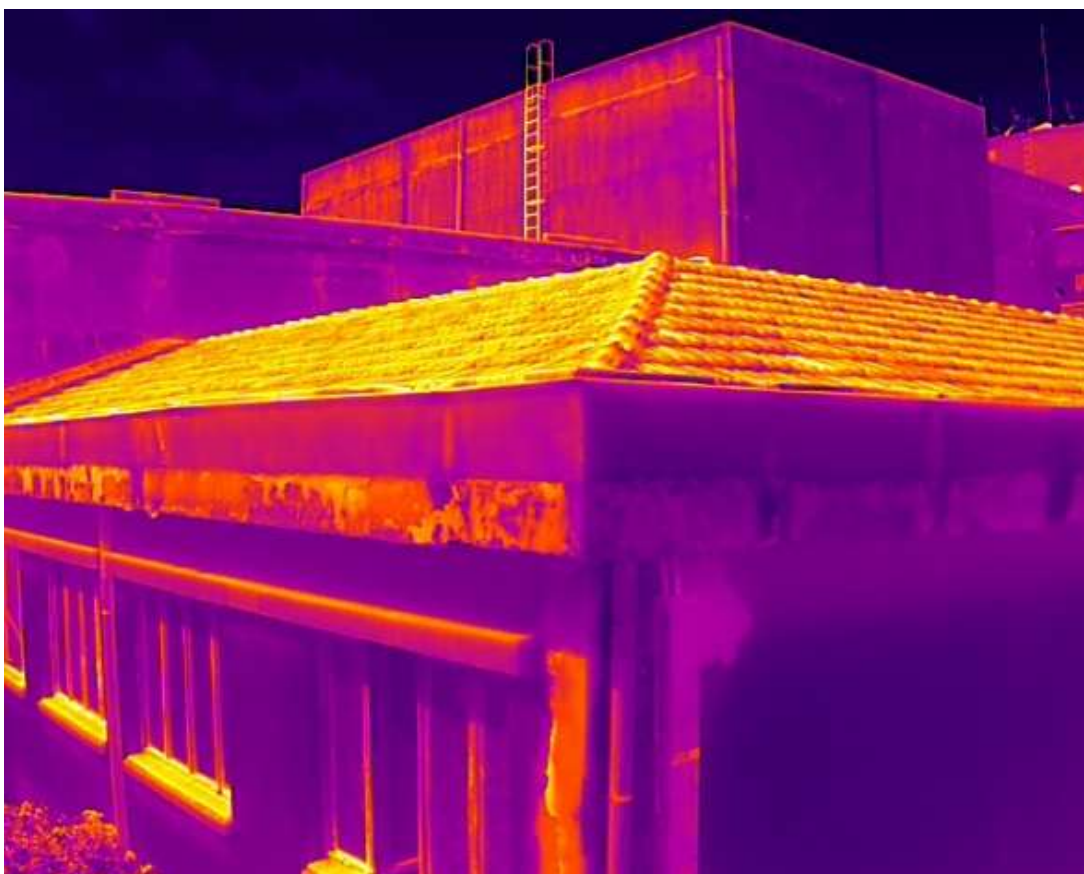
As Figuras 73A e 73B representam com mais clareza o que foi apresentada na Figura 72, acima, sendo a primeira uma imagem convencional e a segunda uma captura termográfica do telhado e da fachada lateral externa do Teatro. A inspeção visual evidencia o destacamento do revestimento em pintura na platibanda e na parede da fachada, apresentando falhas de aderência, fissuração superficial e manchas de umidade, o que já indica a atuação prolongada de agentes atmosféricos.

Portanto, as manifestações patológicas detectadas se devem a um conjunto de fatores, entre eles a exposição direta às ações climáticas, falhas construtivas nos elementos de proteção e ausência de manutenção preventiva.

Figura 73 – A: Visão de parte da Fachada Norte e Oeste referente a sala de dança. B: Representação termográfica da Figura 73 A.

Sendo assim, os principais problemas observados na Fachada Norte, como comentado anteriormente, decorrem da atuação da umidade, resultante de falhas na impermeabilização da cobertura em concreto armado, deficiências na vedação das telhas e calhas e da presença de umidade ascendente proveniente do solo. De forma resumida, tem-se o seguinte diagnóstico:

| <b>Sintomas:</b> Destacamento de pintura, manchas e fissuração superficial. |
| <b>Prognóstico:</b> Agravamento das fissuras, infiltração interna, perda de eficiência térmica e eflorescência. |

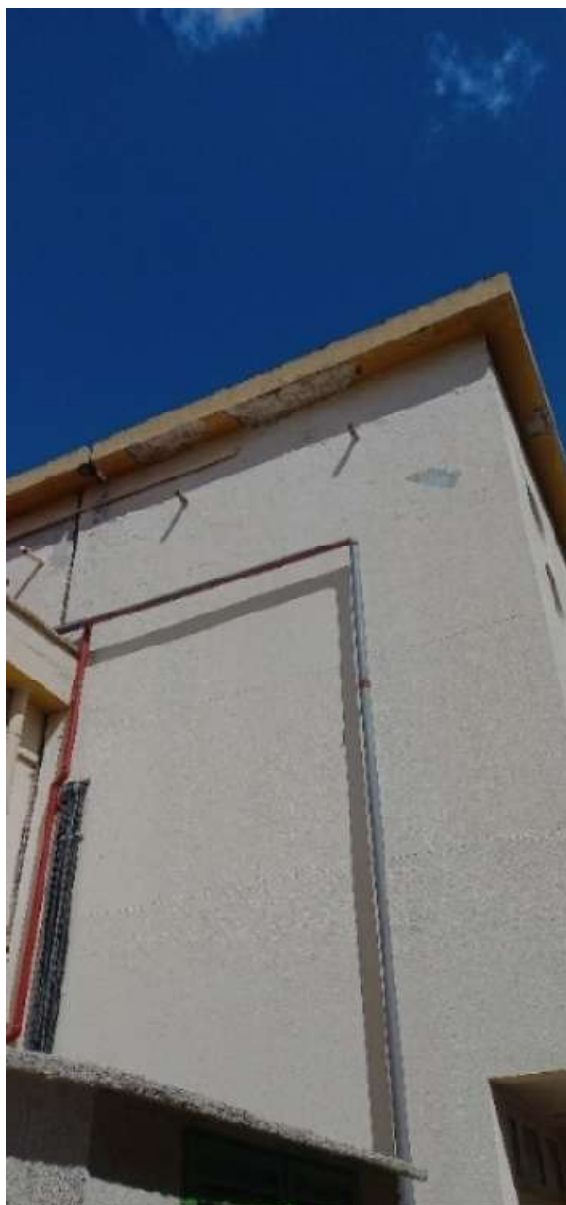
Além disso, destaca-se a ausência de pingadeiras, o que, durante o período chuvoso, faz com que a água escorra diretamente sobre a platibanda, item que deve ser corrigido conforme Figura 71. Esse escoamento contínuo contribui para o destacamento/descascamento do revestimento em pintura e o surgimento de manchas, comprometendo a durabilidade dos elementos de fachada (Figura 74), local representado pelo item 05 da Planta de Cobertura (Figura 56).

As deteriorações representadas para essa fachada são semelhantes às apresentadas para a Fachada Norte, sendo explicadas por Bauer, Souza e Mota (2021) e Mota (2021).

Figura 74 – Visão abaixo da platibanda da cobertura em uma região da Fachada Leste.
