INSTITUTO FEDERAL DE EDUCAÇÃO, CIÊNCIA E TECNOLOGIA DE GOIÁS  
CAMPUS GOIÂNIA  
BACHARELADO EM ENGENHARIA CIVIL

**ANÁLISE DAS PRINCIPAIS MANIFESTAÇÕES PATOLÓGICAS NO EDIFÍCIO  
DO TEATRO DO IFG - CAMPUS GOIÂNIA UTILIZANDO TÉCNICAS COM VANT  
E TERMOGRAFIA INFRAVERMELHA**

GOIÂNIA  
2025

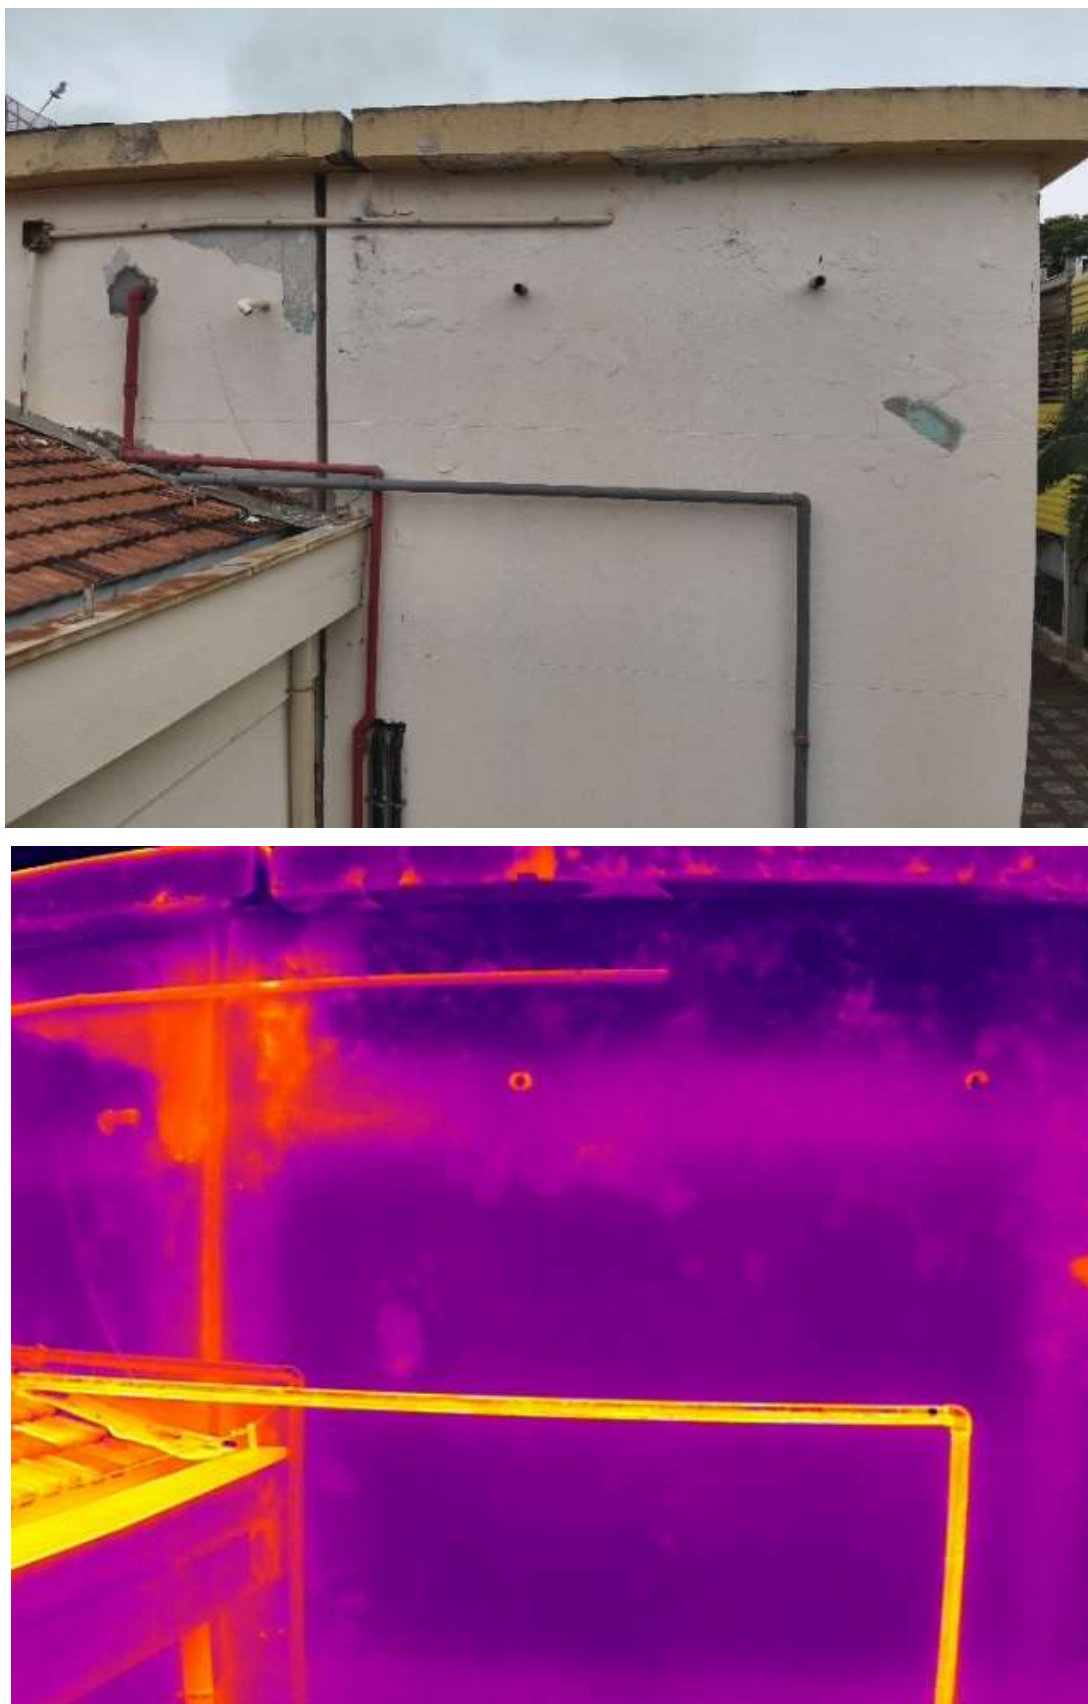
A análise da imagem convencional (Figura 75A) e a termográfica (Figura 75B) da Fachada Leste revela áreas mais alaranjadas concentradas na parte superior da platibanda, na zona intermediária da parede e na junta de dilatação, indicando retenção de umidade nesses pontos, principalmente nas juntas, onde é um caminho preferencial para infiltração, por ser um ponto de fácil de escape. Essa condição decorre da baixa capacidade de troca de calor da água em relação aos materiais construtivos, fazendo com que essas regiões aqueçam e permaneçam com temperaturas mais elevadas após a exposição solar. Tal fenômeno evidencia a presença de umidade acumulada, reforçada pela ausência de impermeabilização na laje superior e de pingadeiras, que possibilita o escoamento superficial da água e penetração diretamente sobre a platibanda, mostrando, novamente, o que foi apresentado por Barreira, Almeida e Delgado (2016) no tópico “Utilização de Veículo Aéreo Não Tripulado (VANT) para análise de fachadas e coberturas”. Outro fator importante é a exposição direta da argamassa do reboco, sendo uma região mais quente, com coloração alaranjada, isso se dá pelo mesmo fator já comentado para a Fachada Norte por Dornelles (2008) em que a coloração do material proporciona maior absorvência, além de sua característica porosa gerando maior absorção de umidade. Esses fatores, associados à exposição solar constante, provocam ciclos de dilatação e retração dos materiais, intensificando o destacamento do revestimento em pintura e a degradação da fachada.

Figura 75 – A: Visão da Fachada Norte por cima da entrada do Teatro pelo *Foyer* Multiuso 2. B: Representação termográfica da Figura 75.

Sendo assim, os principais problemas observados na Fachada Leste decorrem da atuação da umidade, resultante de falhas na impermeabilização da cobertura em concreto armado. De forma resumida, tem-se o seguinte diagnóstico:

| <b>Mecanismo:</b> Física – Destacamento/descascamento do revestimento; fissuras devido a variação térmica e higroscópica. Biológica – Proliferação de microrganismos. |
| <b>Sintomas:</b> Destacamento de pintura, manchas de umidade, fissuras e desgaste na platibanda. |
| <b>Prognóstico:</b> Agravamento das fissuras, aumento da infiltração e comprometimento da durabilidade da fachada. |

| <b>Tratamento:</b> Impermeabilização da cobertura conforme ABNT NBR 9575:2010 (impermeabilização) e ABNT NBR 9574:2008 (execução de impermeabilização), instalação de pingadeiras, tratamento das fissuras e repintura com material adequado, conforme ABNT NBR 13245:2020 (execução de pinturas em edificações não industriais). |

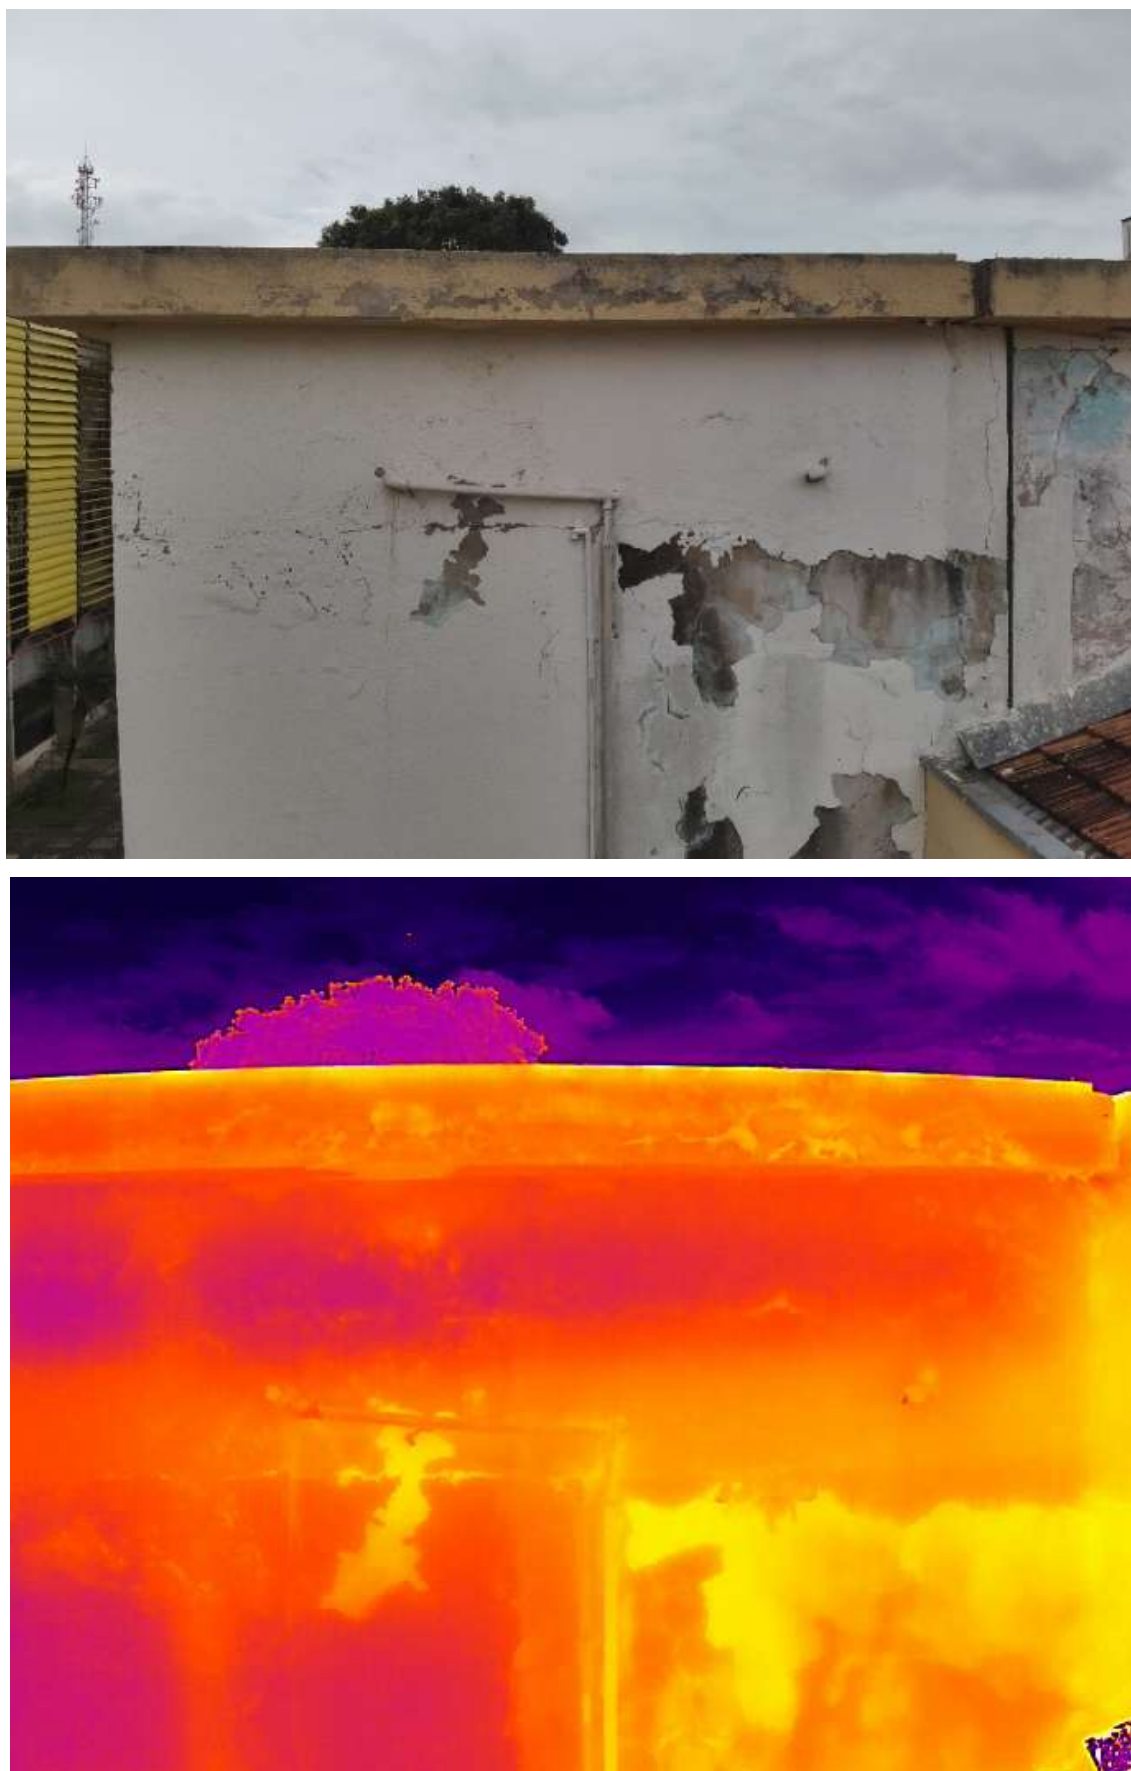
As Figuras 77A e 77B representam com mais clareza o que foi apresentada na Figura 80, acima, sendo a primeira uma imagem convencional e a segunda uma captura termográfica. A imagem convencional evidencia um cenário típico de degradação por umidade e falta de manutenção preventiva. Observa-se destacamento acentuado do revestimento em pintura, em praticamente toda a extensão da parede. Há sinais visíveis de manchas de umidade, presença de fungos e fissuras verticais, algumas associadas a juntas construtivas ou à movimentação térmica.

A imagem termográfica, por sua vez, reforça essas observações ao destacar variações térmicas relevantes. As regiões em tons mais quentes (amarelo e laranja intenso) indicam maior absorção e retenção térmica, principalmente na região onde o material cimentício está exposto, considerando o fator três descrito por Barreira, Almeida e Delgado (2016) e a influência da porosidade do material descrito por Dornelles (2008) discutido no tópico “Utilização de Veículo Aéreo Não Tripulado (VANT) para análise de fachadas e coberturas”. Porém há uma predominância de tons quentes nessa imagem, o que pode levar a considerar também o fator dois, onde há um padrão térmico devido o fluxo de calor da região, tendo em vista que essa área não estava em contato direto com raios solares no momento do registro, então a influência direta da insolação é menor.

Figura 77 – A: Visão de parte da Fachada Oeste. B: Representação termográfica da Figura 77A

Sendo assim, os principais problemas observados na Fachada Oeste decorrem da atuação da umidade, resultante de falhas na impermeabilização da cobertura em concreto armado. De forma resumida, tem-se o seguinte diagnóstico:

| <b>Mecanismo:</b> Física – Degradação da pintura devido a presença de umidade e erro de execução, fissuras devido a variação térmica e higroscópica. Biológica – Proliferação de microrganismos. |
| <b>Sintomas:</b> Destacamento generalizado da pintura, manchas de umidade, presença de fungos e fissuras ao longo da parede. |
| <b>Prognóstico:</b> Expansão das fissuras, intensificação da proliferação de microrganismos e perda da proteção superficial do sistema de vedação, afetando o desempenho estético e funcional. |

| <b>Tratamento:</b> Remoção total das camadas de tinta soltas, correção e regularização da base, aplicação de selador/fundo preparador conforme ABNT NBR 13245:2020 (execução de pinturas em edificações não industriais), uso de tinta hidrofugante adequada para exteriores e realização de manutenção periódica, conforme ABNT NBR5674:2024 (manutenção de edificações). |

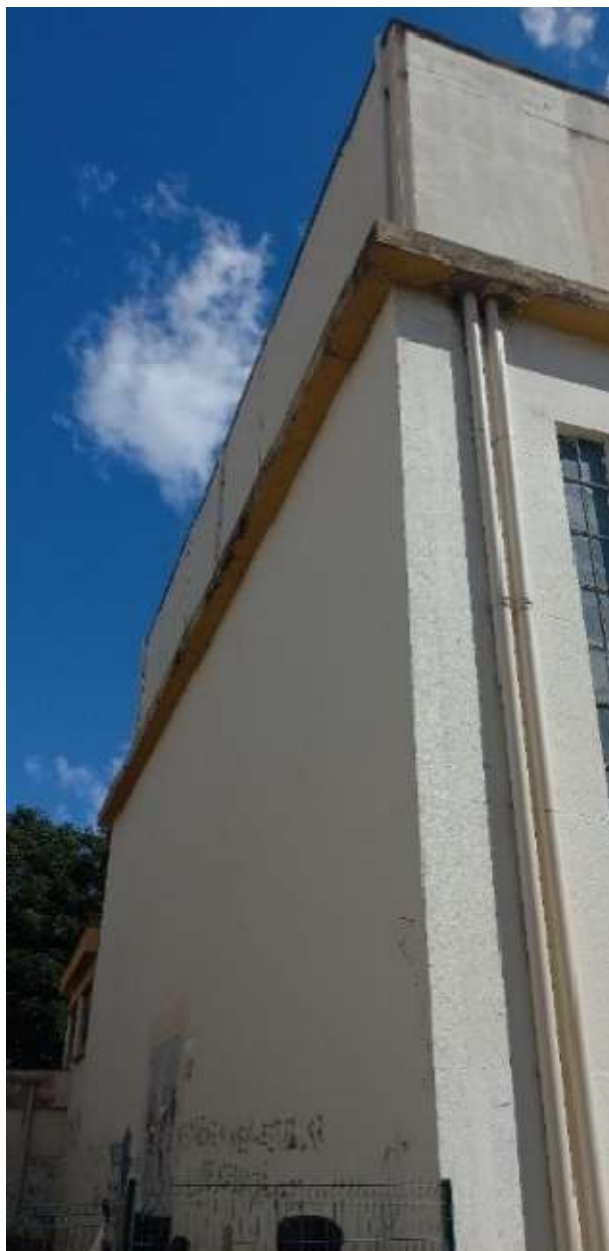
A Fachada Sul é a que recebe menor incidência de radiação solar ao longo do dia, o que favorece a retenção de umidade e dificulta a secagem natural das superfícies. Como consequência, as manifestações patológicas predominantes nessa face são a proliferação de microrganismos, como fungos já comentado acima por Bauer, Souza e Mota (2021) e Mota (2021) no tópico “Manifestações patológicas em fachadas” e representado na Figura 78 (local representado pelo item 06 da Planta de Cobertura, Figura 56).

Figura 78 – Parte da Fachada Sul.

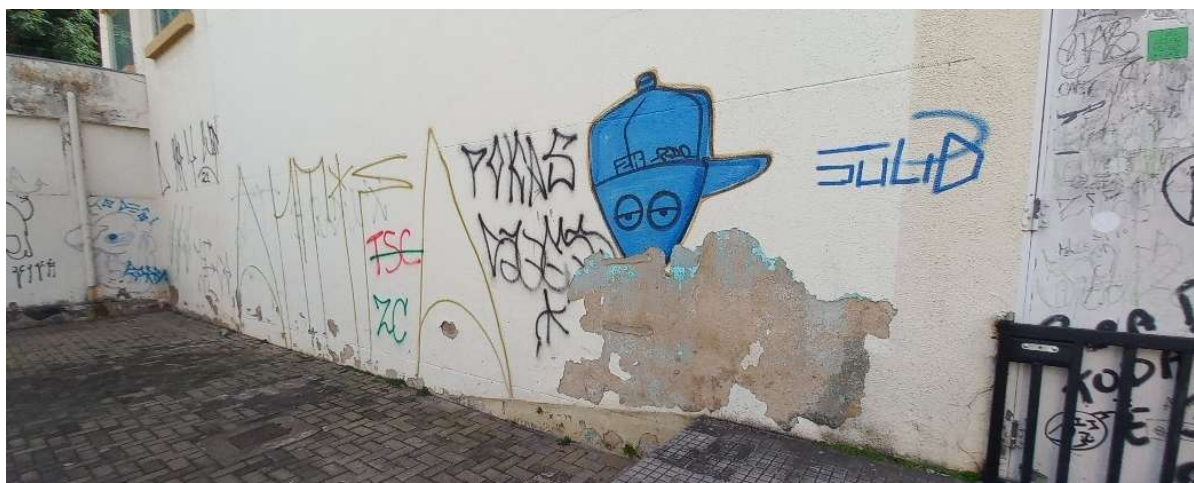
Nessa mesma parte da Fachada Sul, mais abaixo, na parede de vedação (Figura 79: local representado pelo item 07 da Planta de Cobertura, Figura 56) à uma situação semelhante ao que foi evidenciado na Figura 68, devido a umidade ascendente do solo o revestimento em pintura foi comprometido e além do mais, ocorreu a proliferação de microrganismos.

Figura 79 – Parte inferior da Fachada Sul.

Sendo assim, os principais problemas observados na Fachada Sul decorrem da atuação da umidade, ao qual houve proliferação de microrganismos. De forma resumida, tem-se o seguinte diagnóstico:

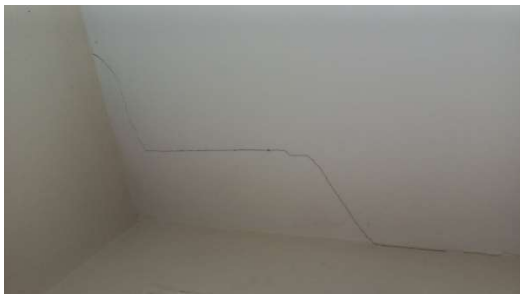
Fotografia 01 – Fissuras com 0,75 mm de espessura situada no forro, em frente a porta da varanda de entrada  
(Cor no gráfico: verde claro).

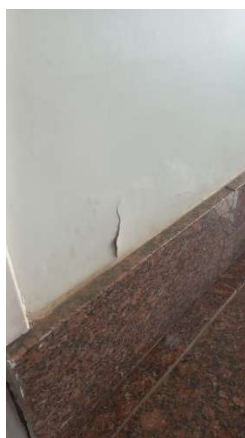
Fotografia 02 - Bolhas na pintura, processo de destacamento iniciado, ao lado da porta da bilheteria (Cor no gráfico: rosa).

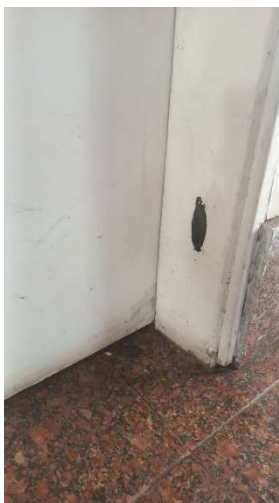
Fotografia 03 - Falha (furo) no batente da porta da bilheteria, por fatores de uso, operação e presença de insetos  
(Cor no gráfico: cinza).

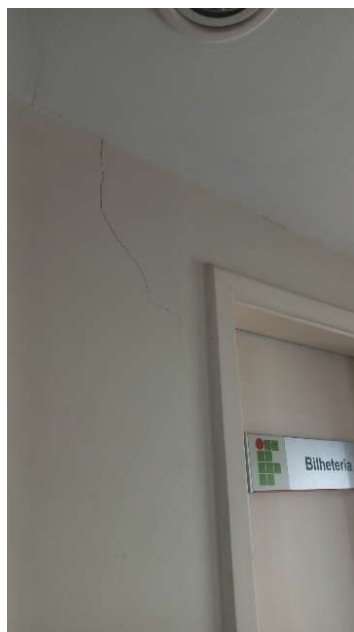
Fotografia 04 - Fissura com 0,85 mm na parede em direção ao forro, ao lado da porta da bilheteria, devido à esforços mecânicos (Cor no gráfico: verde claro).

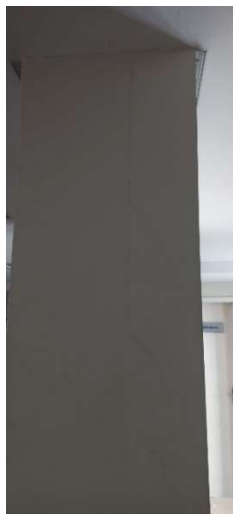
Fotografia 06 – Fissura com 0,35 mm de espessura no pilar devido ao encontro de diferentes materiais como propriedades distintas (estrutura e revestimento argamassado). (Cor no gráfico: Alaranjado)

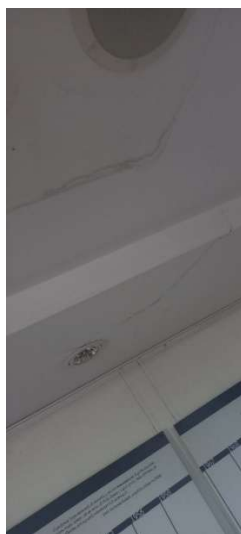
Fotografia 07 – Fissuras no forro próximo a luminária causada por mecanismo mecânico tendo o ponto de iluminação uma zona mais fragilizada (Cor no gráfico: verde claro).

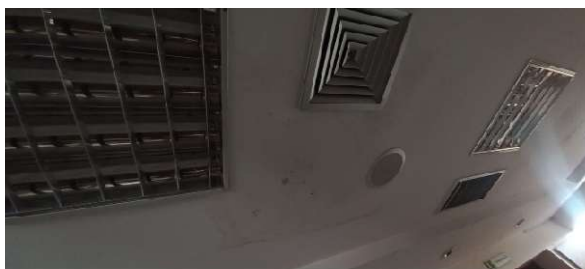
Fotografia 08 – Presença de manchas amareladas e bolor no forro devido a presença de umidade (Cor no gráfico: azul).

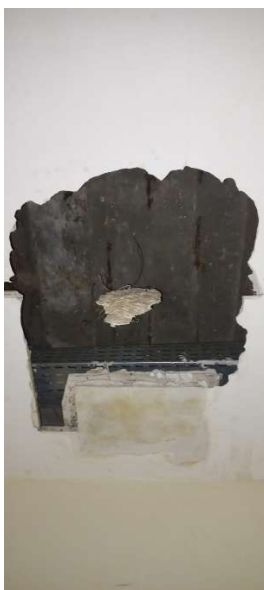
Fotografia 09 – Placa de gesso deteriorada e com manchas amareladas pela presença de umidade (Cor no gráfico: rosa claro).

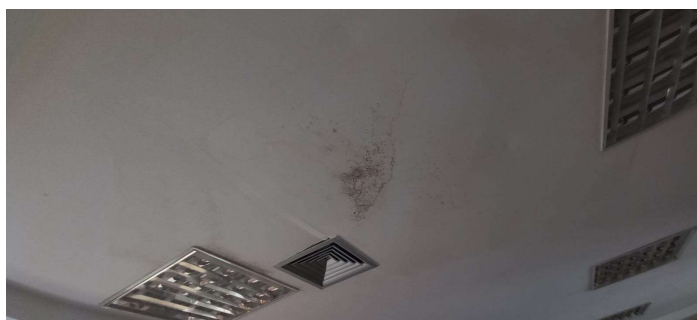
Fotografia 10 – Presença de manchas amarelas e bolor no forro devido presença de umidade (Cor no gráfico: azul).

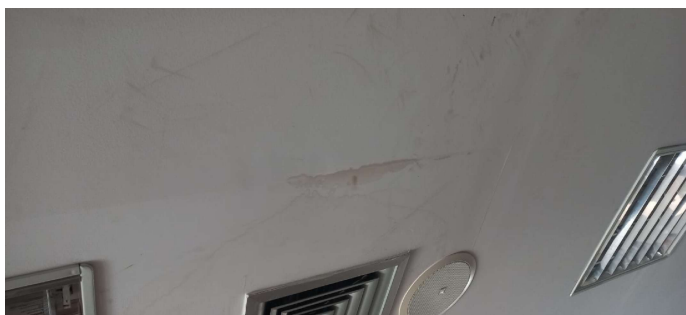
Fotografia 11 – Forro manchado com aspectos amarelo devido a presença de umidade (Cor no gráfico: azul).

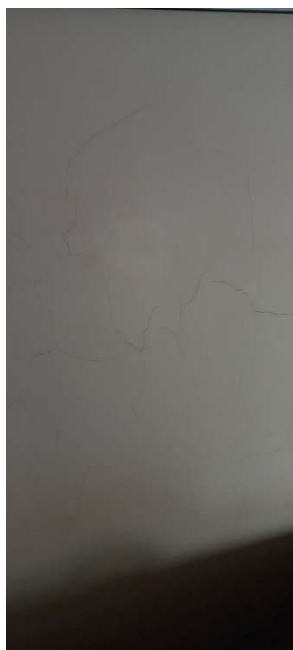
Fotografia 12 – Fissuras com espessura de 0,25 mm mapeadas na superfície da parede com acabamento em tinta (Cor no gráfico: alaranjado claro).

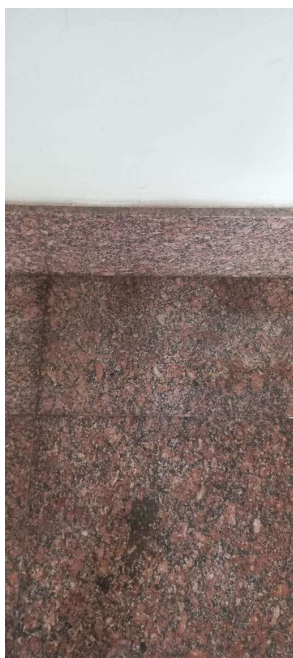
Fotografia 13 – Placas cerâmicas do piso com manchas de umidade e som cavo (Cor no gráfico: amarelo e roxo claro).

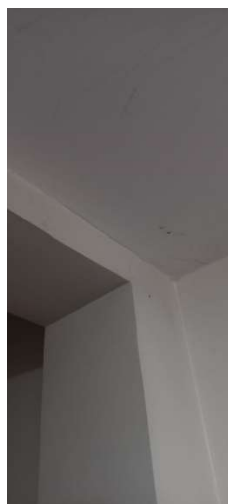
Fotografia 15 – Fissuras no forro de gesso e no encontro do forro com a parede com espessura de 0,55 mm, devido esforços mecânicos (Cor no gráfico: verde claro).

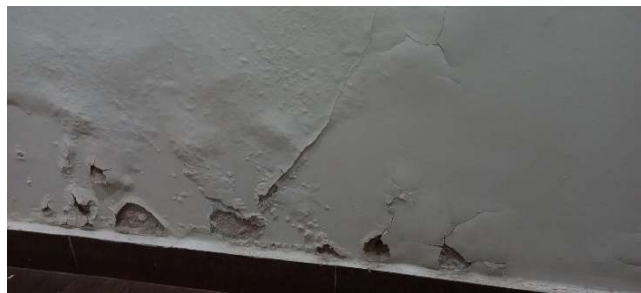
Fotografia 17 – Bolhas na pintura da parede ao lado e abaixo das persianas no corredor do banheiro, já com destacamento, além da formação de vesículas (Cor no gráfico: rosa e azul claro).

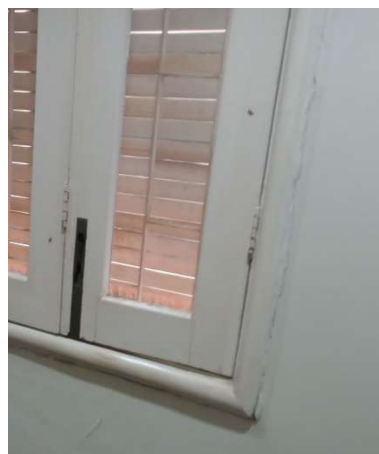
Fotografia 18 – Fissuras em torno das persianas da circulação dos sanitários. Materiais distintos com propriedade diferentes (Cor no gráfico: alaranjado).

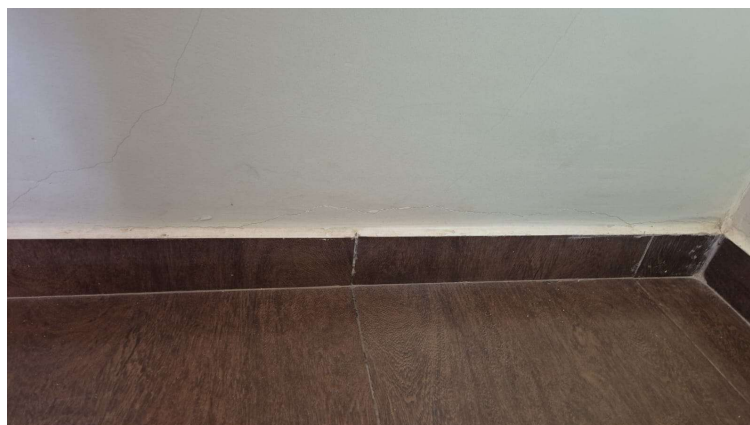
Fotografia 19– Fissuras com espessura de 0,3 mm, no sentido horizontal e formato triangular no sentido da parede/pilar, na circulação próximo a entrada do banheiro feminino, devido recalque diferencial da fundação (Cor no gráfico: amarelo claro).

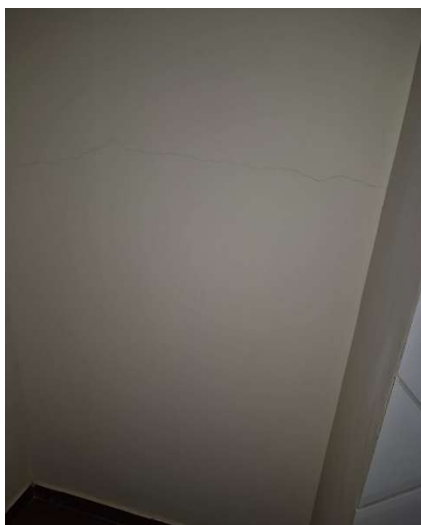
Fotografia 20 – Fissuras no sentido horizontal da parede com cerca de 0,3 mm de espessura, na entrada do banheiro feminino, tendo influência do recalque diferencial da fundação (Cor no gráfico: amarelo claro).

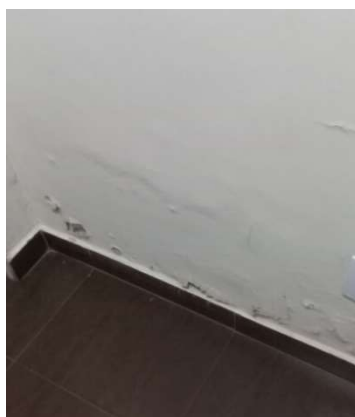
Fotografia 21 – Bolhas na pintura da parede do banheiro feminino, já com destacamento, além da formação de vesículas (Cor no gráfico: rosa e azul claro).

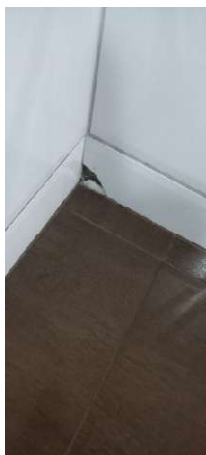
Fotografia 22 – Placa cerâmica quebrada e destacada da parede no banheiro feminino (Cor no gráfico: branco).

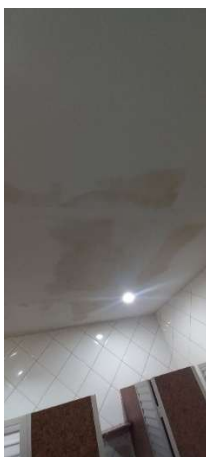
Fotografia 23 – Manchas amareladas no forro do banheiro feminino devido a presença de umidade (Cor no gráfico: eflorescência).

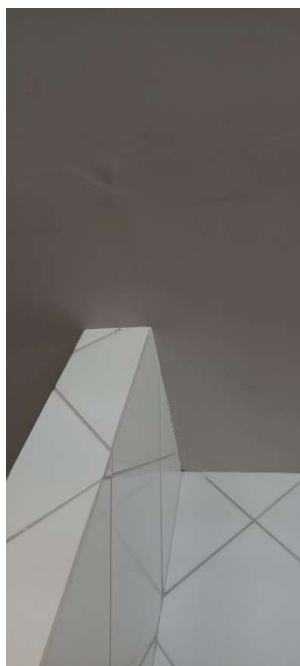
Fotografia 26 – Fissuras no forro do banheiro masculino devido ao esforço mecânico (Cor no gráfico: verde claro).

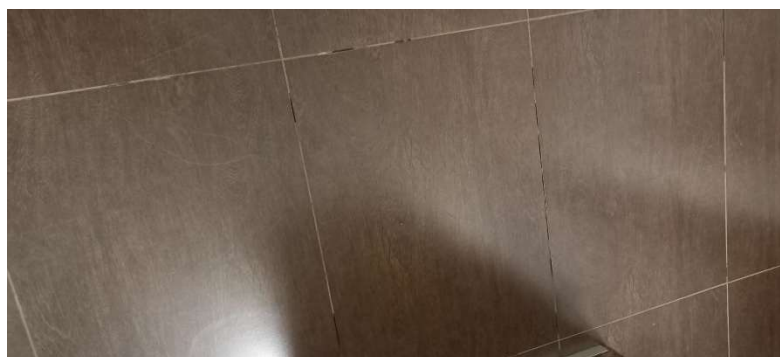
Fotografia 27 – Ausência de rejunte nas placas cerâmicas no banheiro masculino (Cor no gráfico: vermelho).

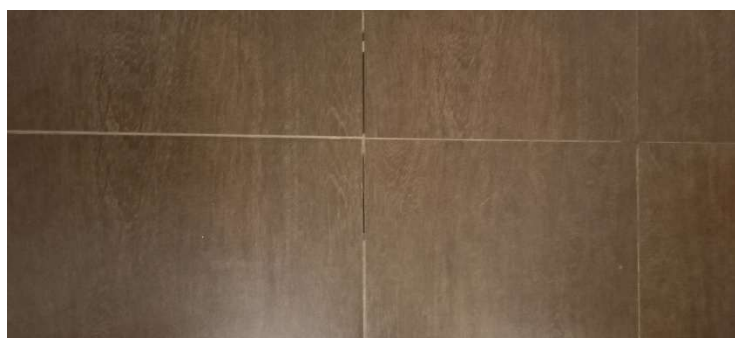
Fotografia 28 – Ausência de rejunte e presença de som cavo no piso cerâmico do banheiro masculino (Cor no gráfico: vermelho).

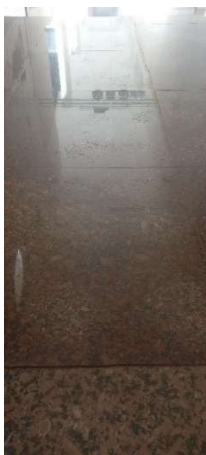
Fotografia 32 – Ausência de tratamento das juntas de dilatação na circulação em direção ao *Foyer 2* (Cor no gráfico: preto).

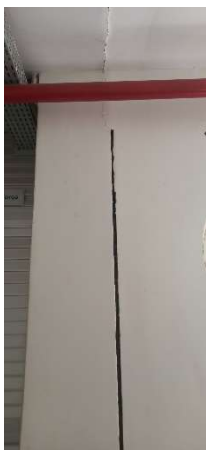
Fotografia 33 – Ausência de tratamento das juntas de dilatação na circulação em direção ao *Foyer 2* (Cor no gráfico: preto).

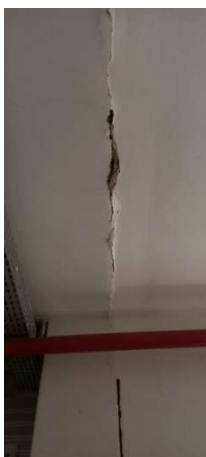
Fotografia 34 – Ausência de tratamento das juntas de dilatação na circulação em direção ao *Foyer 2*  
(Cor no gráfico: preto).

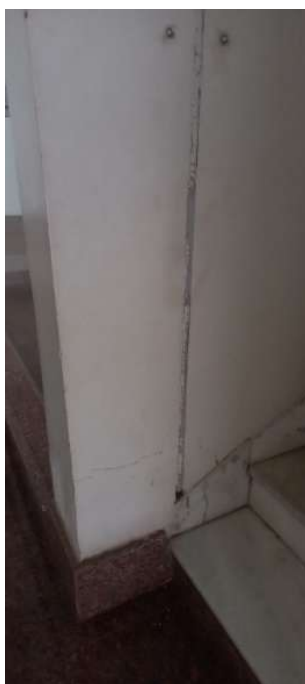
Fotografia 36 – Fissuras devido ao uso e operação nas pedras das escadas que vai à casa de força (Cor no gráfico: branco).

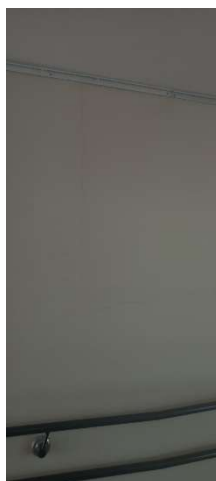
Fotografia 38 – Fissuras na ordem de 1,0 mm no sentido vertical da parede em direção à circulação do *Foyer* Multiuso 2 (Cor no gráfico: verde claro).

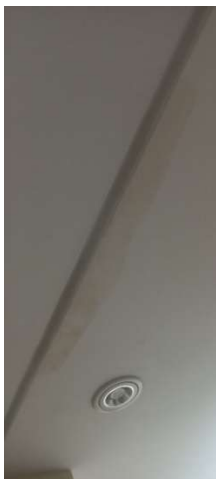
Fotografia 40 – Ausência de tratamento da junta de dilatação, causando fissuras com cerca de 7 mm próxima a escada de acesso a casa de força (Cor no gráfico: verde).

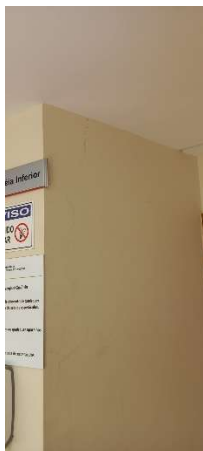
Fotografia 44 – Fissura vertical e horizontal próximos à rampa em direção ao vestíbulo (Cor no gráfico: amarelo claro e alaranjado).

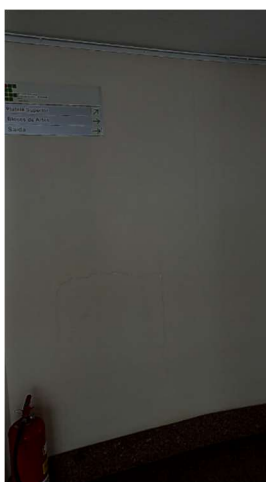
Fotografia 45 – Bolhas na tinta com presença de fissuras, região ao lado do acesso direto ao *Foyer* Multiuso 2 (Cor no gráfico: rosa).

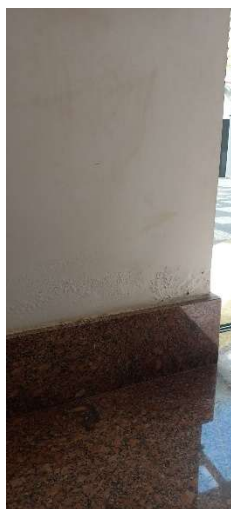
Fotografia 46 – Fissuras no canto inferior da janela na ordem de 0,25 mm (Cor no gráfico: verde claro).

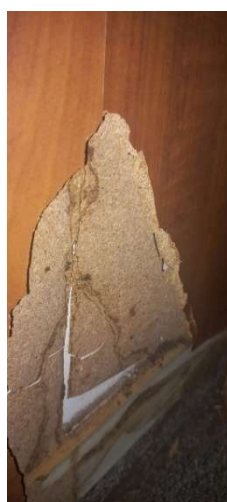
Fotografia 51 – Deterioração do revestimento em madeirite da lateral da plateia inferior do Teatro (Cor no gráfico: rosa).

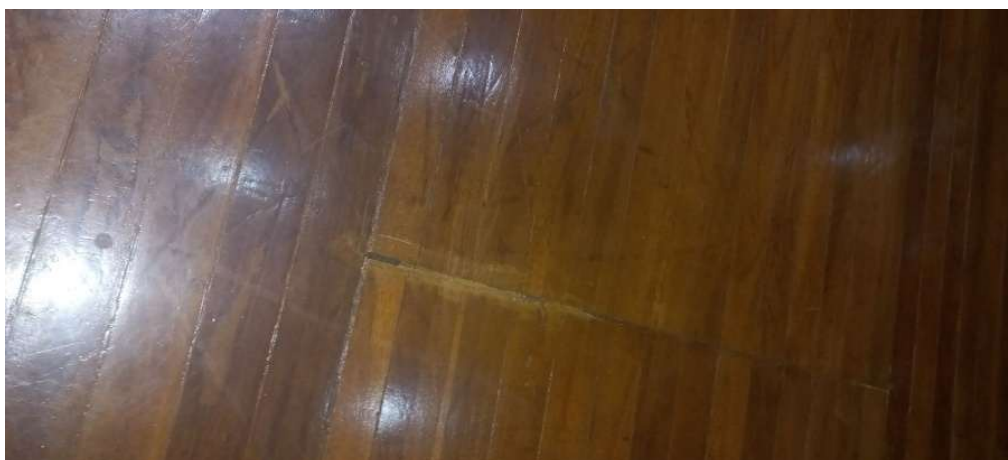
Fotografia 55 – Fenda natural da madeira no piso do palco do Teatro (Cor no gráfico: roxo).

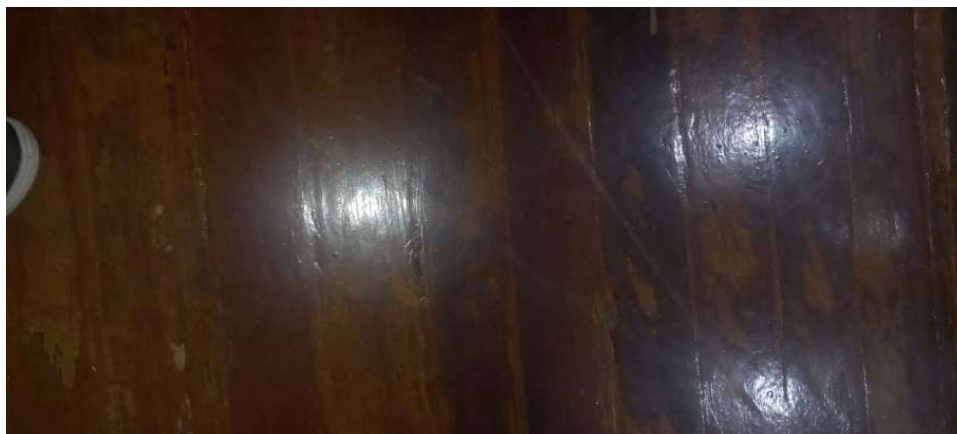
Fotografia 56 – Descascamento do piso de madeira do palco do Teatro (Cor no gráfico: roxo).

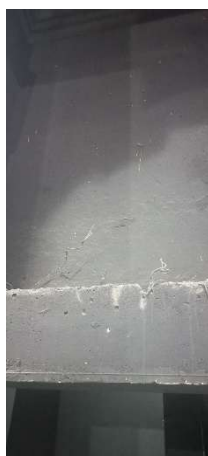
Fotografia 58 – Agregado graúdo da estrutura à mostra, localizada na lateral do palco do Teatro (Cor no gráfico: verde limão).

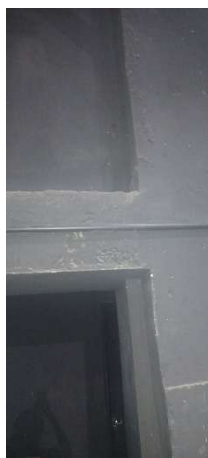
Fotografia 59 – Descascamento e fissura na pintura da parede lateral da escada ao lado do depósito do palco (Cor no gráfico: rosa).

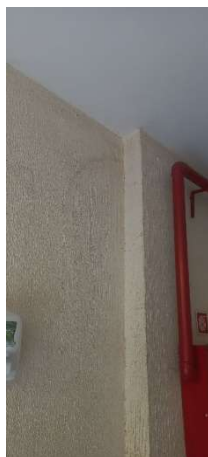
Fotografia 65 – Fissuras na laje da escada em direção ao 2º andar do Teatro (Cor no gráfico: verde claro).

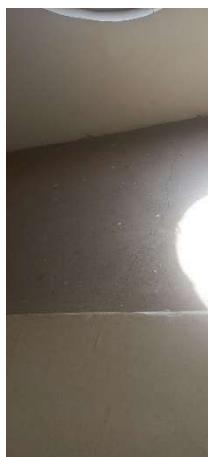
Fotografia 66 – Trinca na pedra da escada em direção ao 2º andar do Teatro (Cor no gráfico: branco).

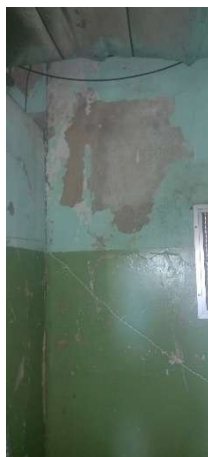
Fotografia 68 – Destacamento/Descascamento da pintura do depósito lateral (Cor no gráfico: rosa).

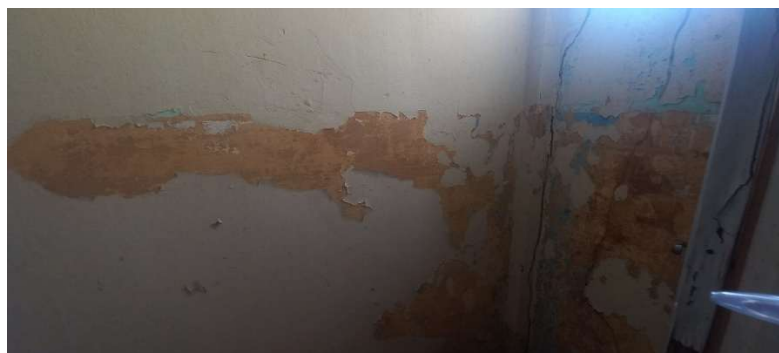
Fotografia 69 – Destacamento/Descascamento da pintura da parede e teto, além da presença de bolor em ambos, localizado no depósito lateral ao Teatro (Cor no gráfico: rosa).

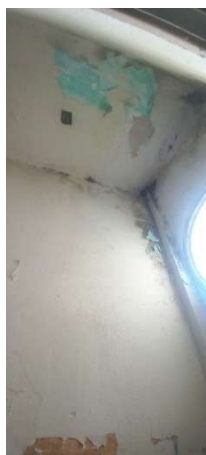
Fotografia 70 – Juntas de dilatação sem tratamento à direita da porta (Cor no gráfico: preto).

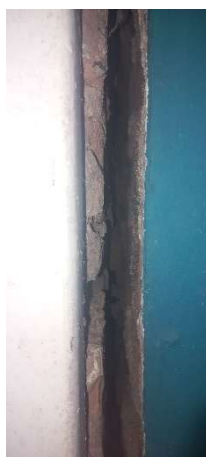
Fotografia 71 – Juntas de dilatação sem tratamento à esquerda da porta (Cor no gráfico: preto).

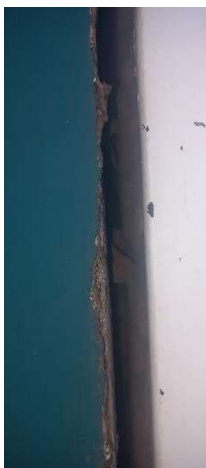
Fotografia 72 – Presença de bolor e trincas na parede (Cor no gráfico: azul).

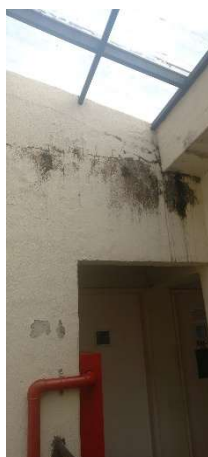
Fotografia 73 – Presença de bolor em toda região do forro com fissura e deslocamento do acabamento em tinta (Cor no gráfico: azul).

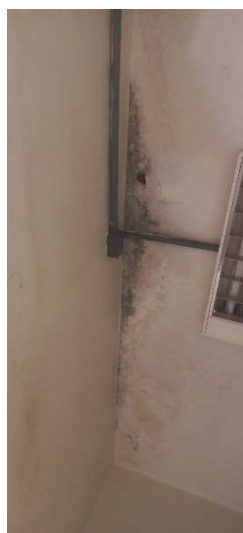
Fotografia 74 – Fissuras que vão do encontro da parede com o forro de gesso até a quina superior da porta (Cor no gráfico: alaranjado).

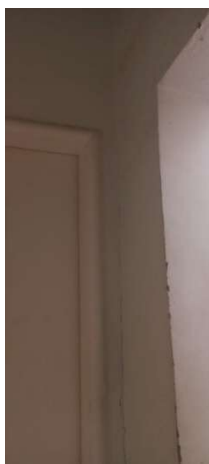
Fotografia 75 – Fissuras horizontais e verticais na viga e presença de manchas (Cor no gráfico: verde claro e azul).

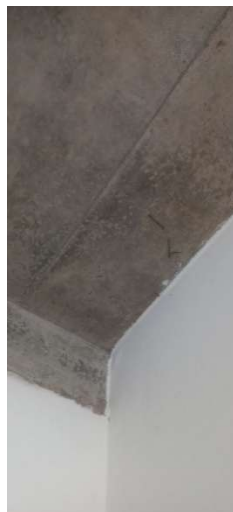
Fotografia 78 – Armadura exposta na laje da sala de dança (Cor no gráfico: amarelo queimado).

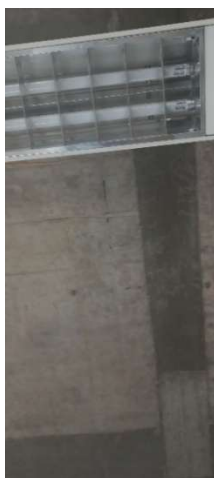
Fotografia 80 – Armadura exposta com sinais de corrosão na laje da sala de dança (Cor no gráfico: amarelo queimado).

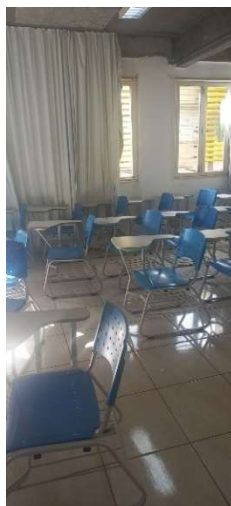
Fotografia 82 – Som cavo nas placas cerâmicas da sala (Cor no gráfico: roxo claro).

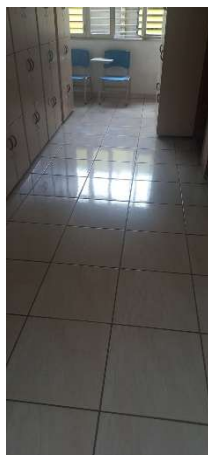
Fotografia 82 – Som cavo na circulação da sala com os sanitários (Cor no gráfico: roxo claro).

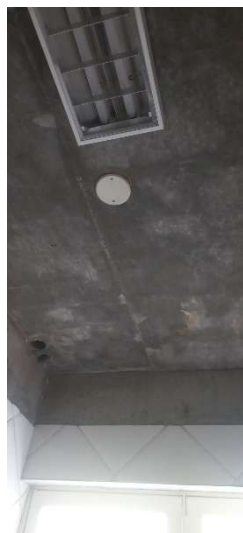
Fotografia 84 – Eflorescência na laje da região dos sanitários (Cor no gráfico: verde).

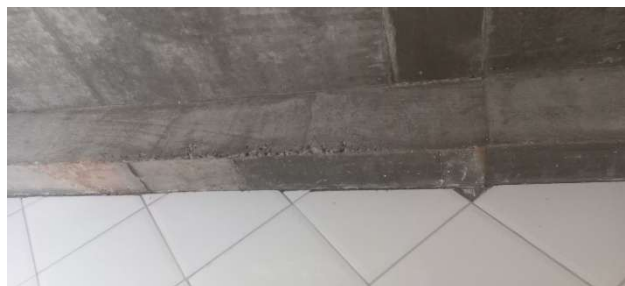
Fotografia 85 – Agregado graúdo aparente na viga situada nos sanitários (Cor no gráfico: verde limão).

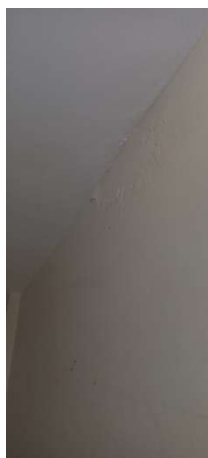
Fotografia 86 – Bolhas na tinta da parede lateral da escada, já iniciando o destacamento/descascamento (Cor no gráfico: rosa).

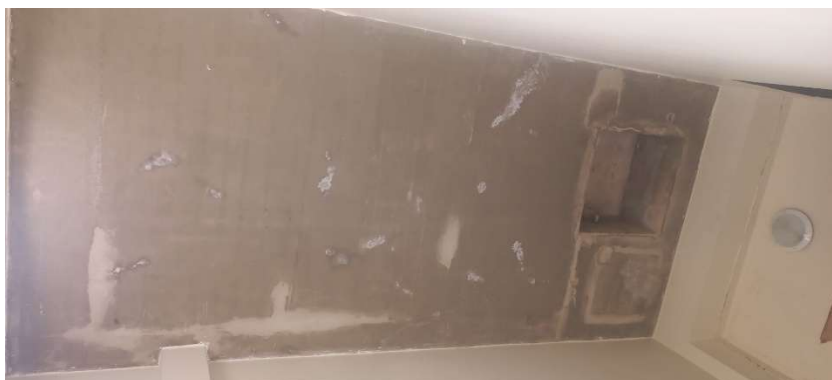
Fotografia 87 – Eflorescência na laje da caixa de escada (Cor no gráfico: verde).

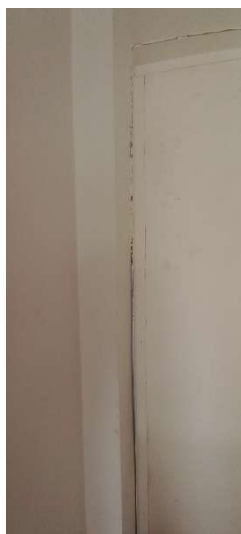
88 – Ausência de tratamento das juntas de dilatação (Cor no gráfico: preto).

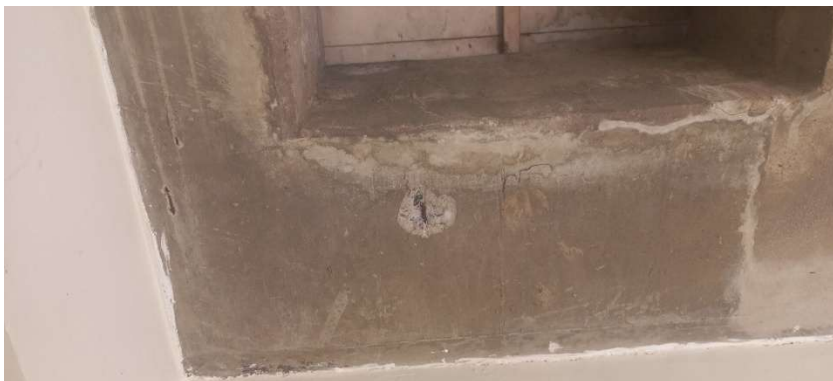
89 – Armadura exposta e com aparência de corrosão na última laje da caixa da escada (Cor no gráfico: amarelo queimado).

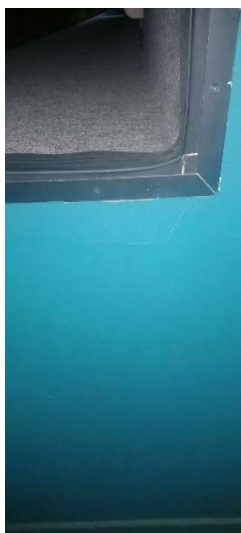
90 – Fissuras na pintura na lateral do palco superior (Cor no gráfico: verde claro).

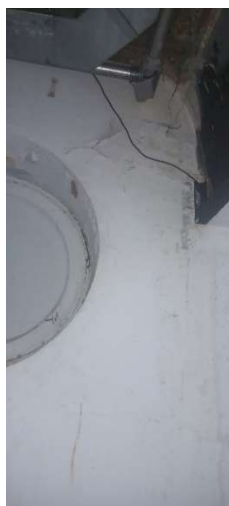
91 – Bolhas e destacamento da pintura da parede em frente a sala de ar condicionado (rosa).

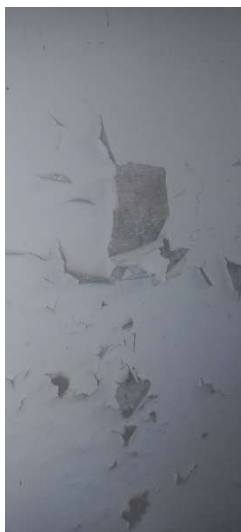
92 – Pintura destacando/descascando na parede da sala de ar condicionado (Cor no gráfico: rosa).

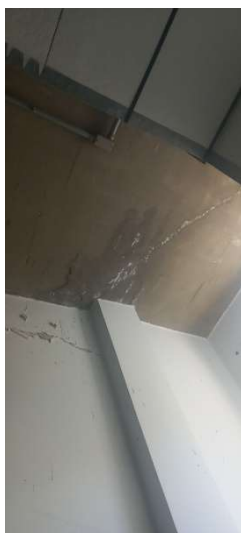
93 – Eflorescência na laje da sala de ar condicionado (Cor no gráfico: eflorescência).
