**TRABALHO DE CONCLUSÃO DO CURSO DE ENGENHARIA CIVIL DA**  
**MOBILIDADE**

**MANIFESTAÇÕES PATOLÓGICAS EM PISOS DE GRANILITE E CONCRETO –**  
**ESTUDO DE CASO**

**MANIFESTAÇÕES PATOLÓGICAS EM PISOS DE GRANILITE E CONCRETO –  
ESTUDO DE CASO**

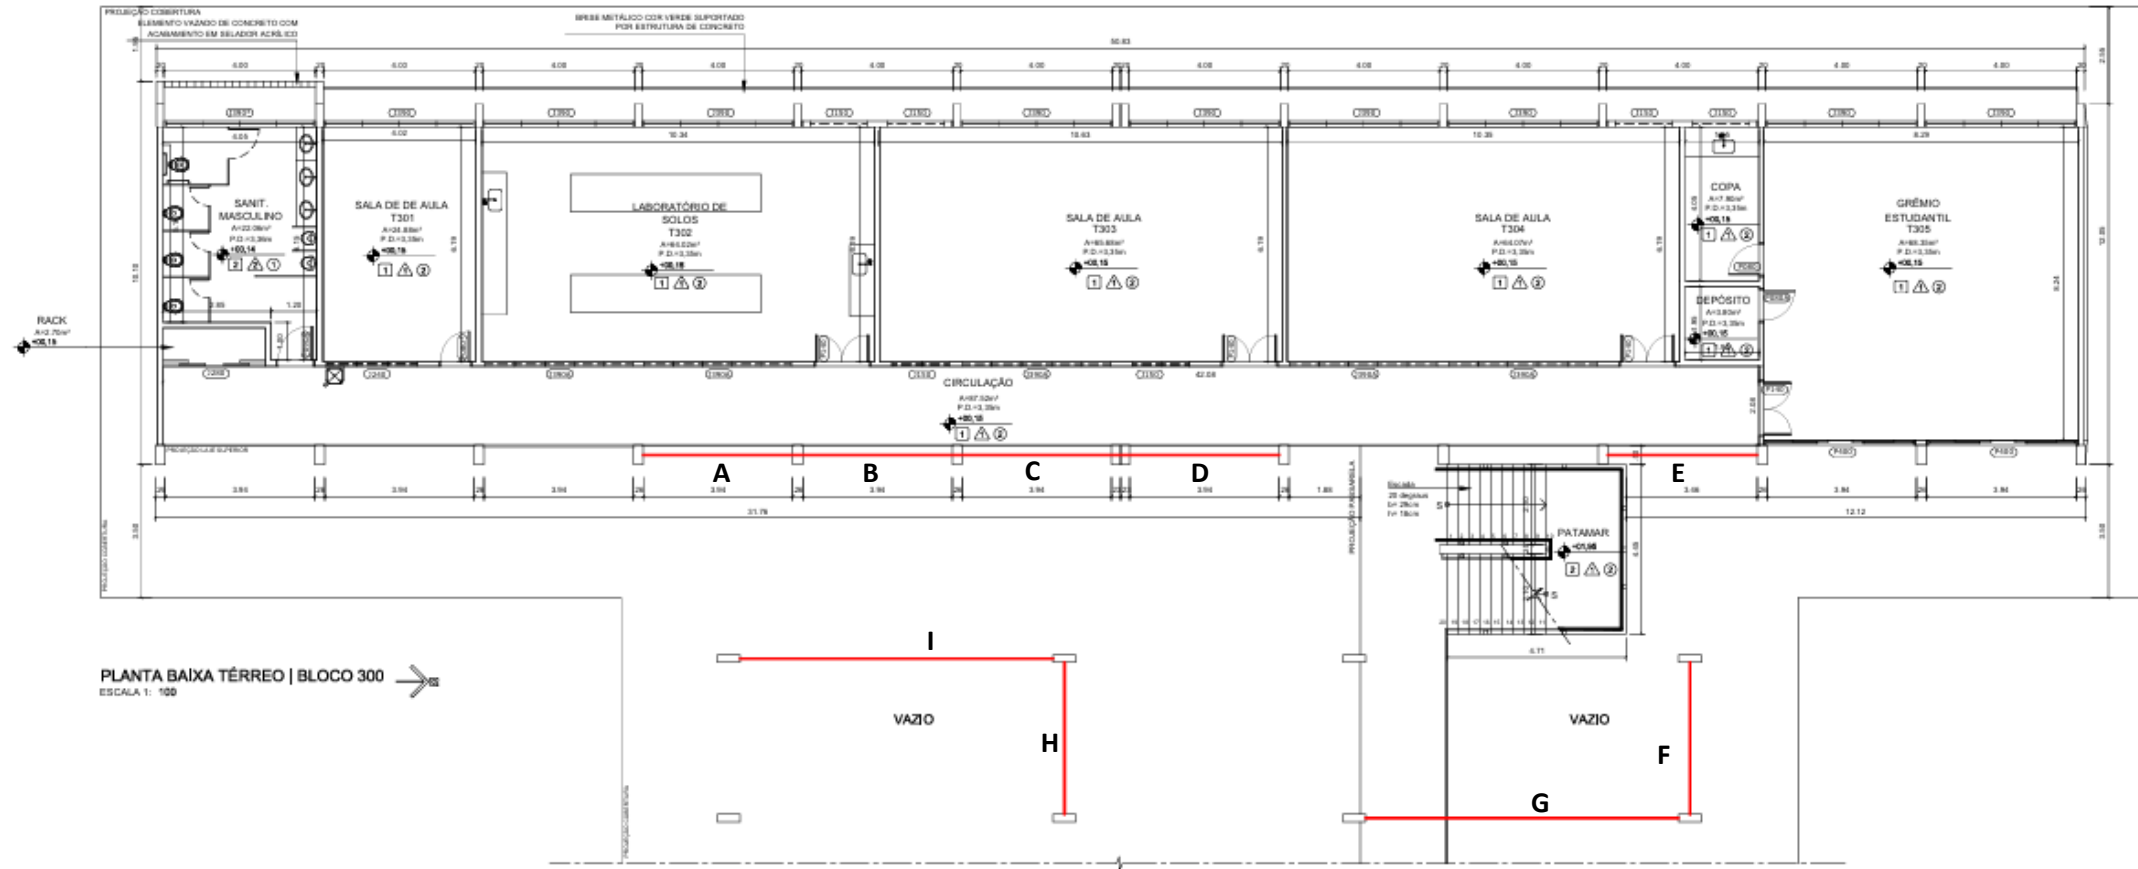
Figura 27: Bloco 300

Foram mapeadas todas as manifestações patológicas encontradas nas áreas comuns dos blocos. Essas manifestações foram representadas nas plantas correspondentes a cada bloco, como mostrado nas Figuras 27, 28, 29, 30 e 31, que abrangem de forma geral os ambientes, juntamente com as siglas de identificação de cada manifestações patológicas. As siglas utilizada o tamanho e a dimensão da fissuras estão descrito na Tabela 2.
