INSTITUTO FEDERAL  
GOIÁS  
Câmpus Anápolis

**TRABALHO DE CONCLUSÃO DO CURSO DE ENGENHARIA CIVIL DA  
MOBILIDADE**

**REFORÇO ESTRUTURAL EM CONCRETO ARMADO: ABORDAGEM TÉCNICA  
E ESTUDO DE CASO DA PONTE JUSCELINO KUBITSCHKE**

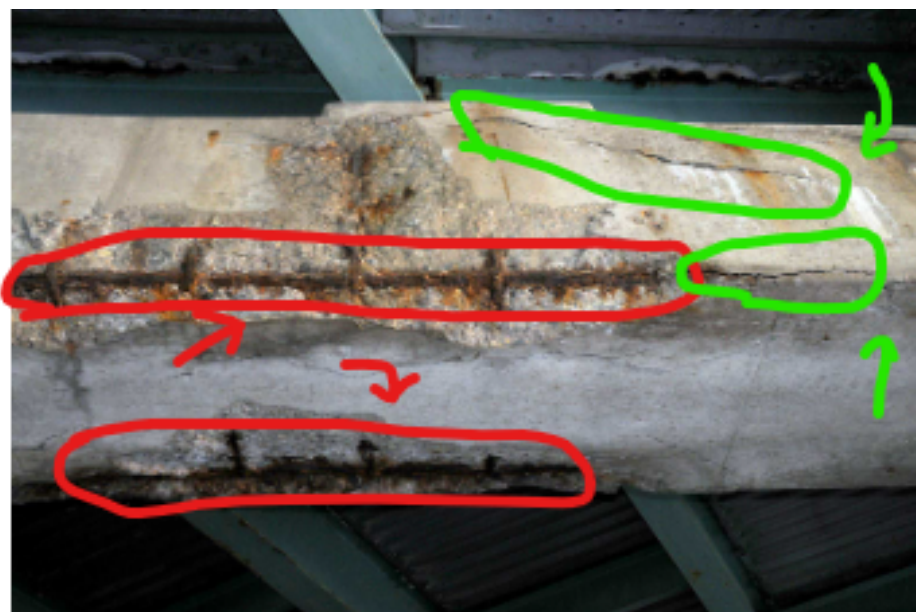
**Figura 2.1 - Corrosão de armadura longitudinal por íons de cloreto apresentado por destaque vermelho e fissuras de deslocamento com destaque verde.**

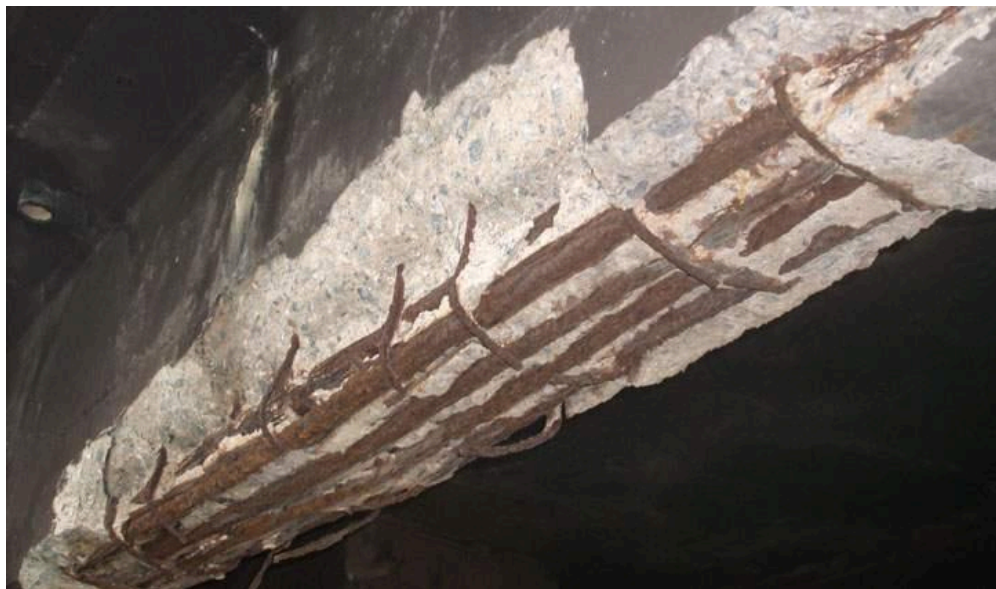
**Figura 2.2 - Corrosão de armadura longitudinal por íons de cloreto.**

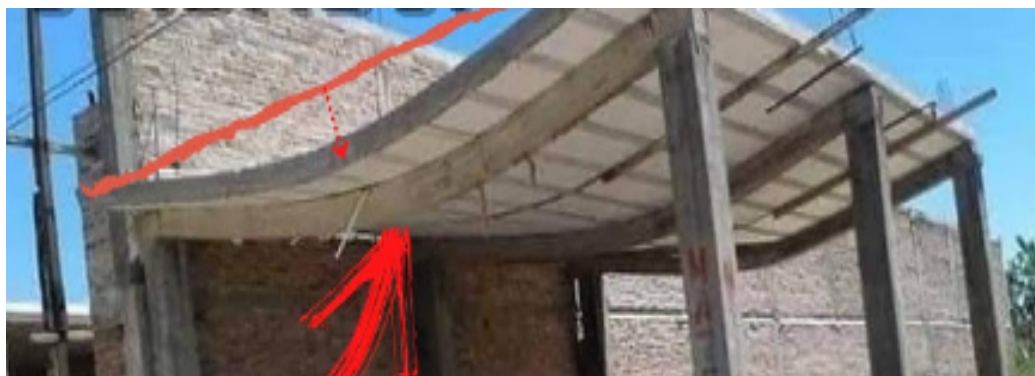
**Figura 2.3 - Flechas acentuadas em vigas de concreto.**

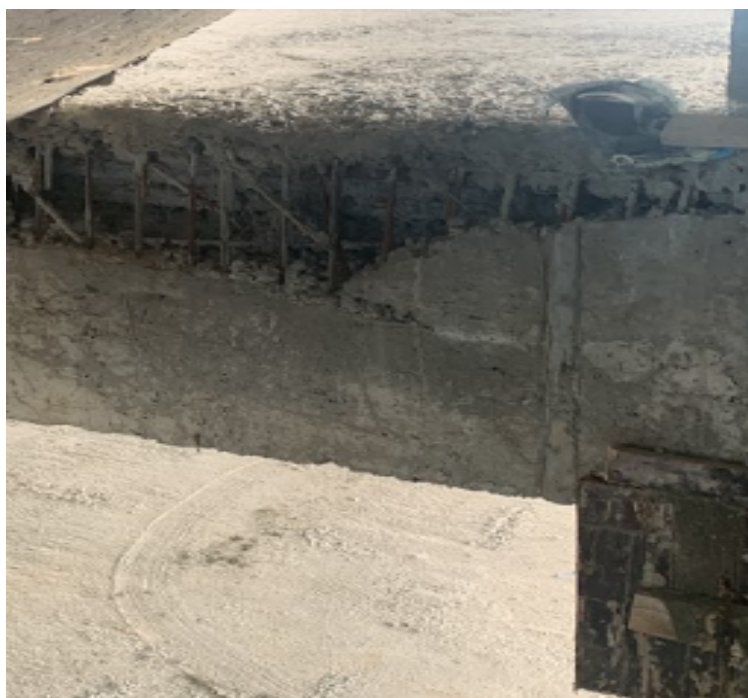
**Figura 2.4 - Nicho de concretagem em viga com a presença de vazios na peça de concreto.**

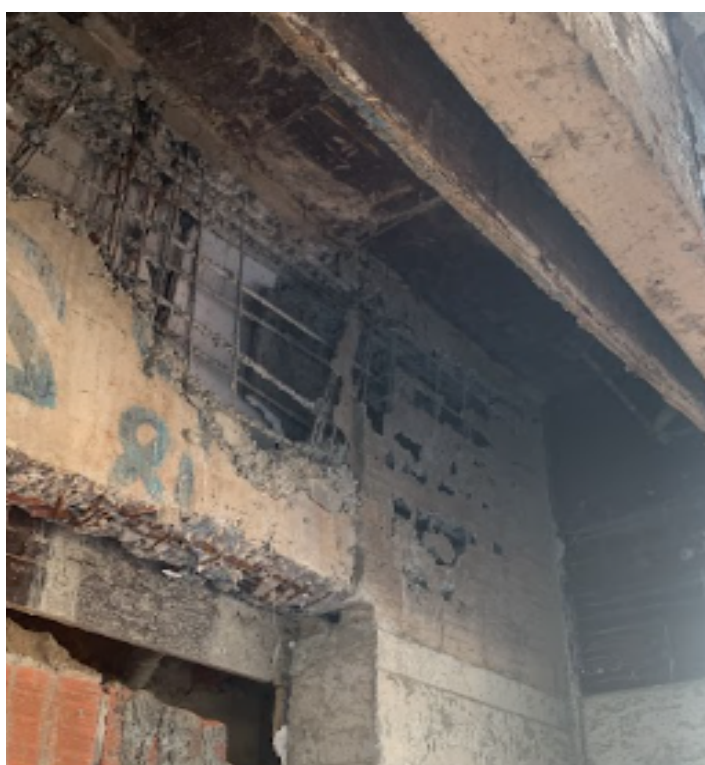
**Figura 2.5 - Nicho de concretagem em pilar e viga com a presença de vazios na peça de concreto.**

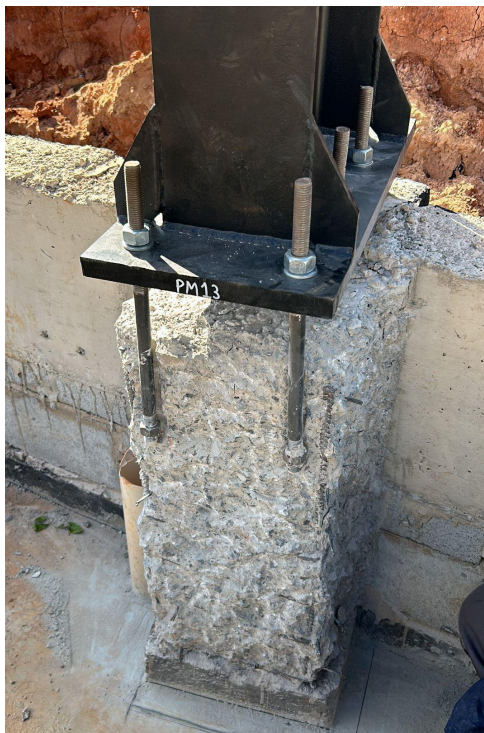
**Figura 2.15- Pilar de concreto com área insuficiente para recebimento de pilar metálico, sem ter ancoragem dos chumbadores no concreto.**

Com isso a justificativa do reforço com utilização de concretos de alto desempenho combinadas ao aumento de seção, é plausível por serem materiais de certa formas semelhantes aos utilizados originalmente durante a construção da estrutura. Podem ser sugeridos o uso destes materiais e tecnologias executivas, nos casos da figura 2.15 e 2.16 .

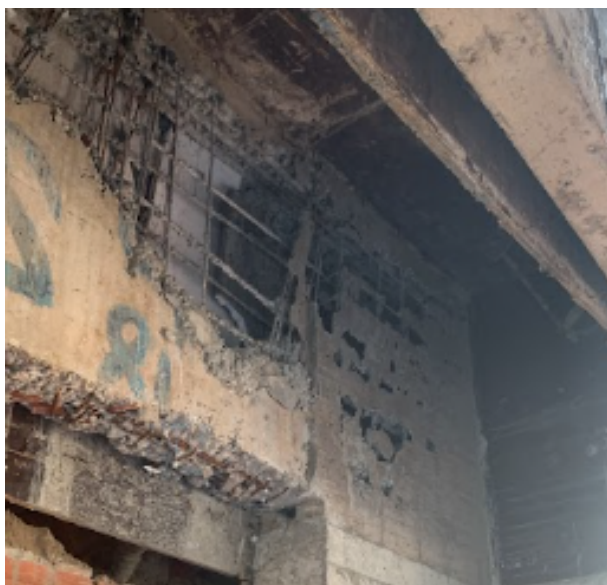
**Figura 2.16- Viga e pilar de concreto com falha de concretagem, ausência de concreto para resistir os esforços de compressão conforme projeto.**

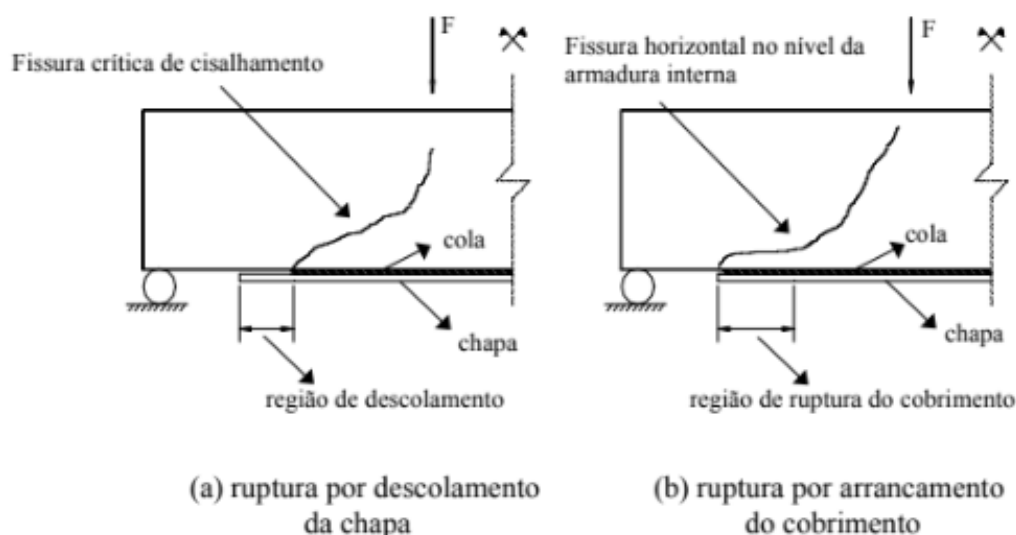
Conforme indicado na Figura 2.24, pode-se ver os problemas causados por descolamento da chapa de aço de reforço:

**Figura 2.24 - Problemas causados em vigas de concreto por descolamento do elemento metálico de reforço.**

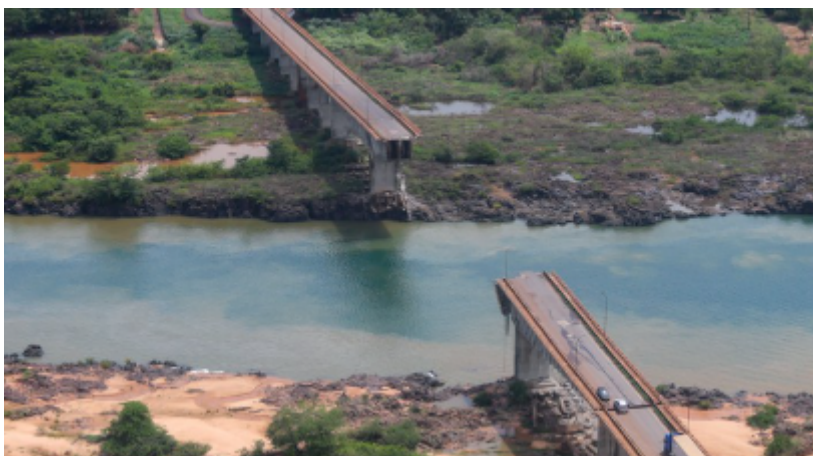
Na tarde de 22 de dezembro de 2024, um domingo, ocorreu o colapso do vão central da Ponte Juscelino Kubitschek de Oliveira, situada na BR-226, entre Aguiarnópolis (TO) e Estreito (MA). A ponte que foi construída no início da década de 1960, tinha cerca de 500 metros de extensão total, sendo que o trecho central com 140 metros feito em concreto protendido desabou totalmente sobre o rio Tocantins.

Um estudo de caso a ser abordado a seguir é do rompimento da ponte entre o Maranhão e Tocantins, uma ponte importante do ponto de vista econômico e cultural, que conforme laudos técnicos mesmo após reforços estruturais executados, a negligência de uma ação preventiva, levou ao colapso em dezembro de 2024, como pode ser visto na figura 4.1:

**Figura 4.1 - Colapso da Ponte Juscelino Kubitschek entre os estados brasileiros do Maranhão e Tocantins.**

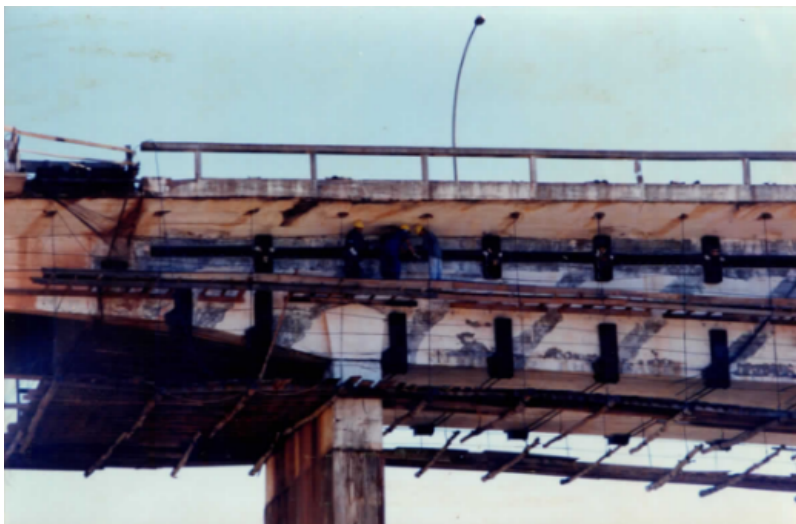
Podendo supor que desde sua inauguração o intenso uso rodoviário e envelhecimento dos materiais, juntamente com a ausência de correções corretivas levaram a execução de um reforço estrutural devido ao excesso de patologias, sendo os mesmos apresentado nas figuras 4.5 e 4.6:

**Figura 4.6 - Execução de reforço estrutural na parte externa da superestrutura da ponte.**

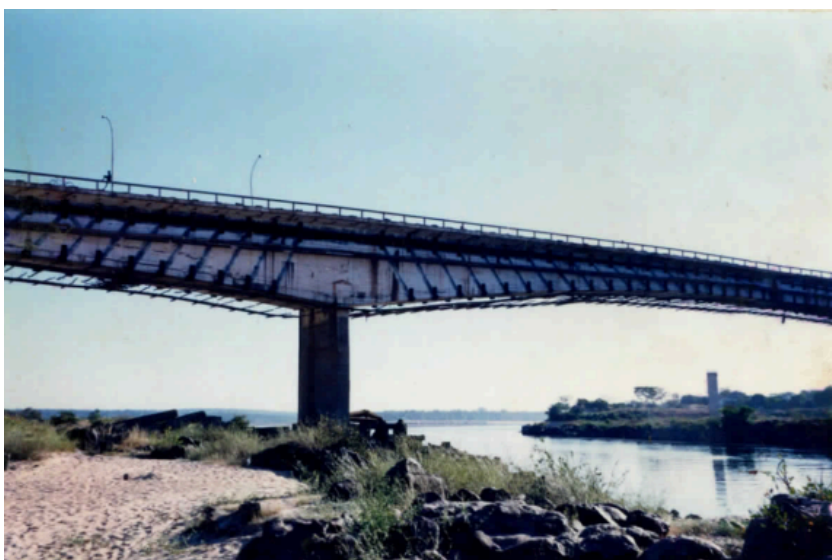
**Figura 4.12- Posicionamento dos cabos de protensão.**

atmosférica, os cabos de protensão exigem proteção rigorosa, pois sua exposição pode comprometer seriamente sua integridade conforme NBR 6118. Por essa razão, o projeto previu o completo envolvimento dessas peças em concreto armado, o que além de integrar os novos elementos à estrutura existente, proporciona uma barreira física contra agentes agressivos, garantindo a longevidade e a segurança da solução implantada.

Tais intervenções estruturais, realizadas em 1997, podem ser evidenciadas nas figuras 4.12, 4.13, 4.14.

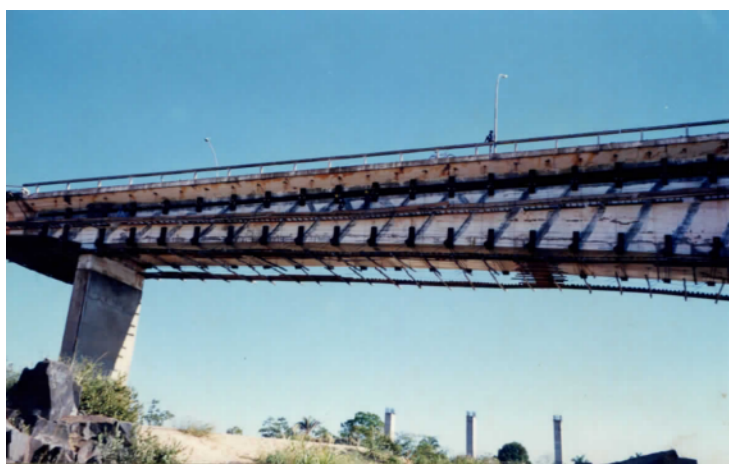
**Figura 4.13 - Posicionamento dos cabos de protensão no trecho P5/P6 lado tocantins.**

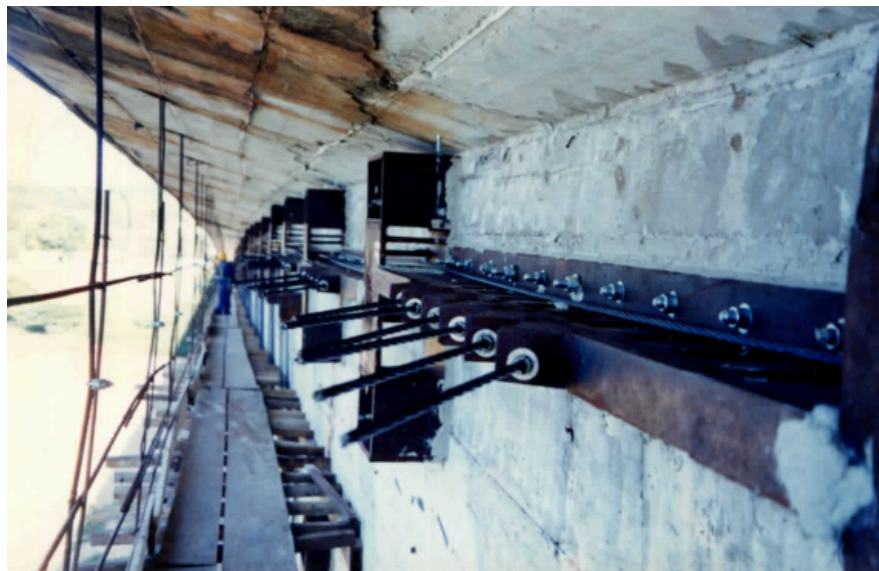
**Figura 4.14 - Lançamento de cabos de protensão, ancoradas em peças metálicas.**

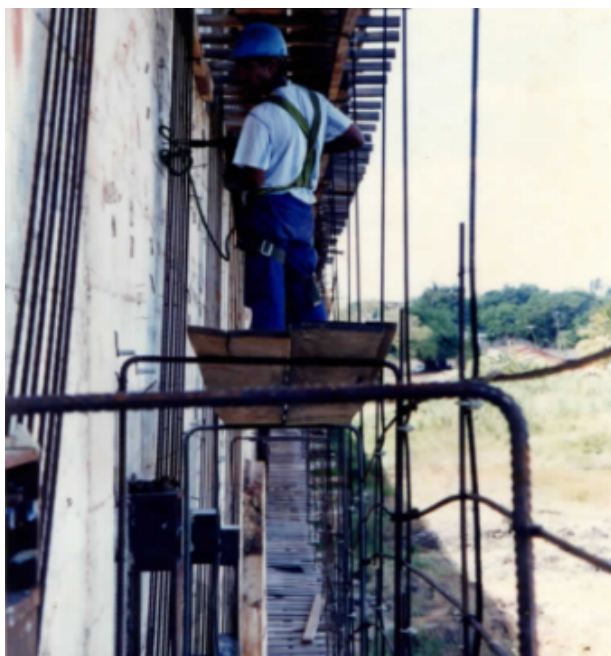
**Figura 4.15 - Locação dos furos para fixação dos estribos na estrutura já existente..**

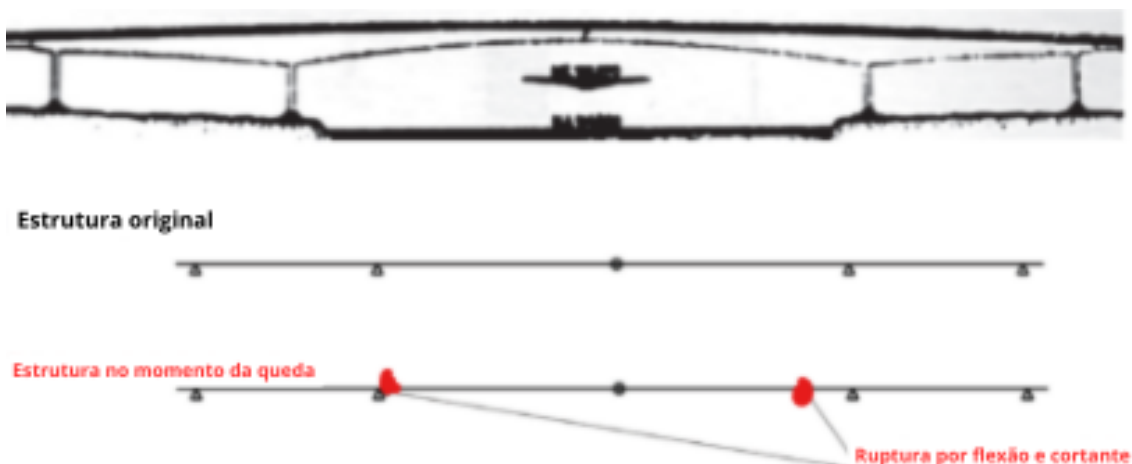
A análise das seções rompidas evidencia a predominância do cisalhamento por torção no colapso. Carvalho (2025) observa diferenças características entre as seções, onde "aparentemente a parte da esquerda há uma 'linha de ruptura' inclinada ao eixo longitudinal, enquanto na da direita a seção é quase normal ao eixo", confirmando que "o cisalhamento, principalmente, o devido à torção se fez presente" conforme proposto na figura 7.5.

**Figura 7.4 - Esquema de ruptura da estrutura da ponte e respectivos locais aproximados.**

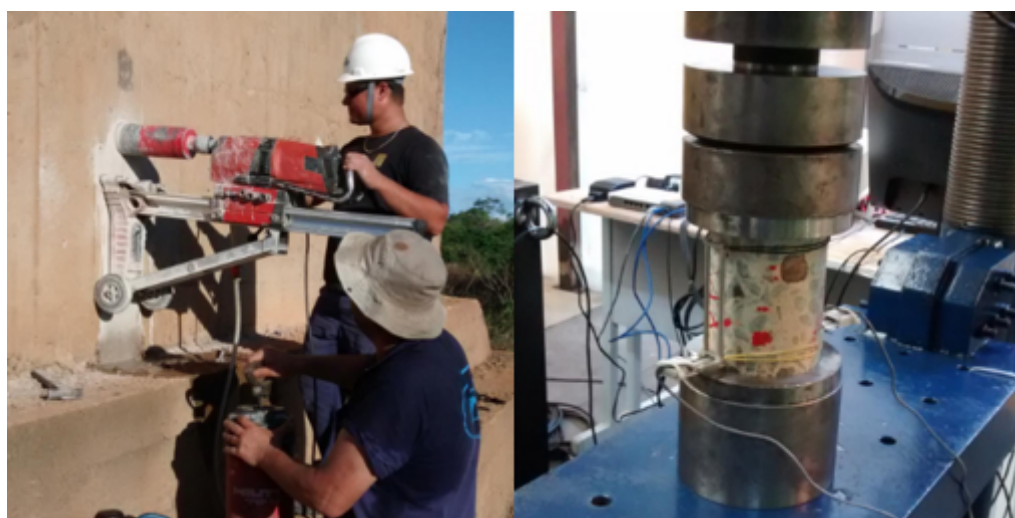
Nas figuras 8.1 e 8.2 podem ser vistos as extrações de testemunho para rompimento e determinação da resistência do concreto da ponte e a foto das amostras coletadas.

**Figura 8.1 - À esquerda a extração de testemunhos do concreto da ponte e à direita o rompimento dos testemunhos por compressão simples para determinação do módulo de elasticidade e resistência do concreto da ponte.**

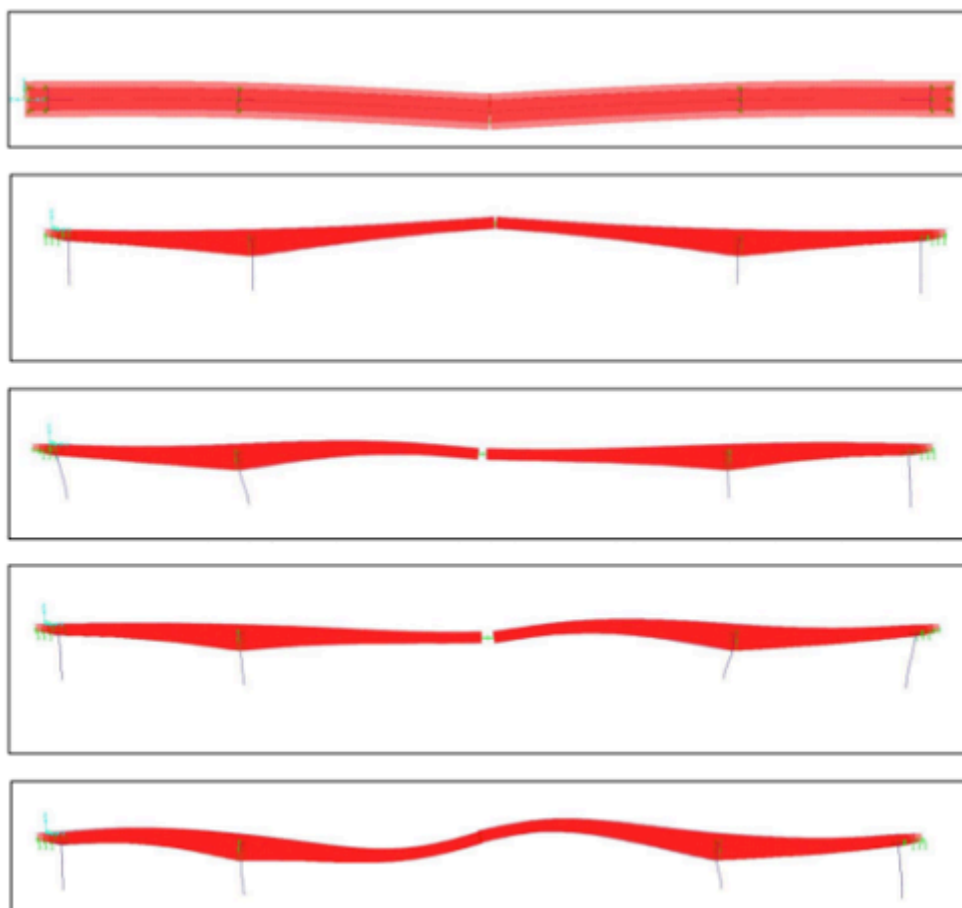
**Figura 8.6 - Deformada modais modelados computacionalmente do trecho em caixão da Ponte sobre o Rio Tocantins.**

Essa redução de rigidez é particularmente acentuada nos modos que envolvem flexão dos pilares P5 e P6, cujos danos visíveis, como fissuras, perda de cobrimento e presença de vazios internos, justificam tal comportamento. Nos modos 2 e 4, as frequências experimentais superaram levemente as calculadas, apontando menor discrepância nesses casos. Assim, recomendou-se a recuperação dos elementos danificados por meio de injeção de fissuras, preenchimento de vazios e reconstituição do cobrimento das armaduras, a fim de restaurar a rigidez e prolongar a vida útil da ponte (GEOSERV, 2020).

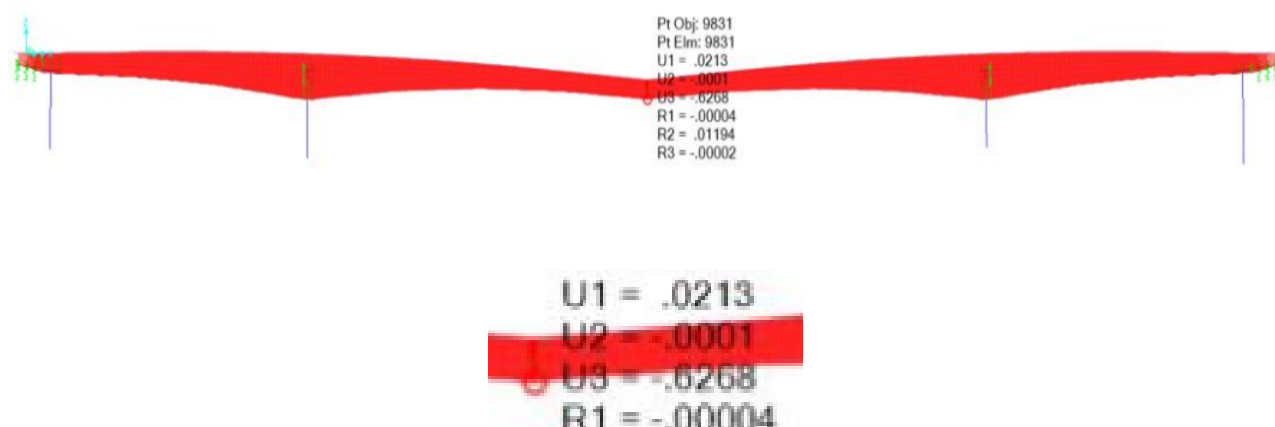
Ao incluir no modelo as cargas permanentes, como o peso do pavimento de concreto de 40 cm e o da protensão externa, o deslocamento teórico subiu para 62,8 cm, ainda inferior ao deslocamento real estimado (GEOSERV, 2020). Tais discrepâncias reforçam a hipótese de perda também nos cabos externos, embora não existam registros das cargas aplicadas nesse reforço. Adicionalmente, identificaram-se irregularidades ao longo do tabuleiro, como reparos no revestimento asfáltico e variações na espessura das camadas que variavam de 5 a 16 cm, o que contribuiu para alterações no perfil longitudinal e impactou a durabilidade e funcionalidade da estrutura (GEOSERV, 2020).

Essa condição evidencia de certa forma uma flecha excessiva e um comportamento estrutural comprometido como pode ser visto na modelagem da figura 8.7 retirada do relatório técnico.

**Figura 8.7 - Deslocamento calculado por modelagem computacional da estrutura com zoom do resultado indicado como “U3 = - 0,6268” que indica a deformação calculada de 62,68cm.**

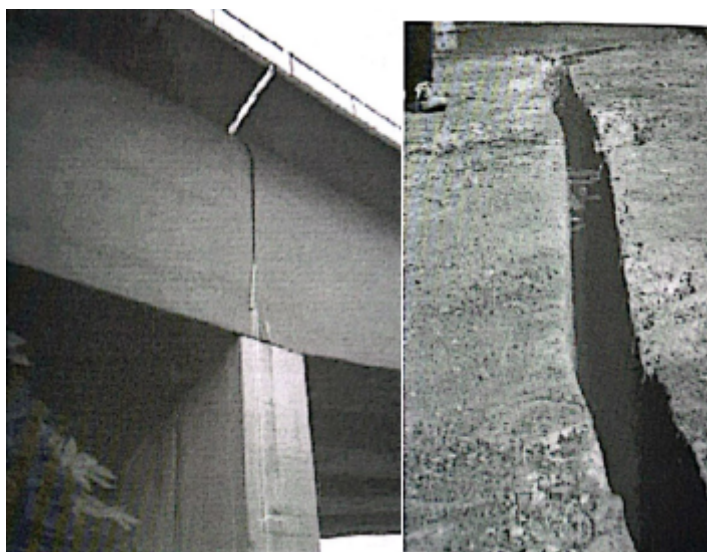
Na data de 3 de junho de 1997, uma grande deformação na Ponte dos Remedios, foi observada por um funcionário da prefeitura que, por seguinte contatou os órgãos responsáveis, assim iniciando sua intervenção com a interdição da ponte, os mecanismos de ruptura haviam iniciados na estrutura, sendo percebidos 3 rótulas plásticas, uma no apoio intermediário antes do vão central que possuía uma abertura de 15cm e outras duas nos terços dos vãos a jusante deste apoio sendo possível ver na figura 9.4 e 9.5. ( SANTOS et al., 2001).

**Figura 9.4 - Rachadura que apareceu na estrutura da Ponte dos Remédios - SP, à esquerda a perspectiva externa abaixo da rachadura e à direita uma perspectiva por cima da rachadura.**

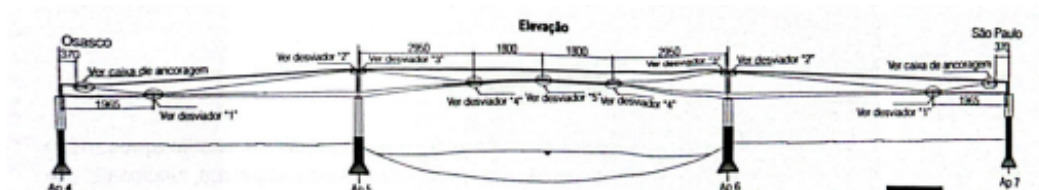
**Figura 9.5 - Esquema longitudinal da protensão de Reforço na Ponte dos Remédios com indicação do cabos de protensão e as caixas de ancoragem.**

Constatada a viabilidade técnica de restabelecer integralmente os parâmetros de segurança e funcionalidade, definiu-se um plano de intervenção estrutural que incluiu: grauteamento e injeção das trincas identificadas; a aplicação de uma segunda protensão nos cabos situados no apoio Ap-6; e também execução de reforço estrutural mediante instalação de cabos complementares de protensão ao longo de todo o tabuleiro do trecho principal. Assim visando recompor as perdas acumuladas na estrutura ao longo de aproximadamente três décadas de serviço como pode ser visto no esquema apresentado na figura 9.5 o esquema do reforço realizado.
