**VERIFICAÇÃO E MELHORIA CONTÍNUA DOS SERVIÇOS EM OBRAS: UM  
ESTUDO DE CASO COM APLICAÇÃO DO CICLO PDCA E DIAGRAMA DE  
ISHIKAWA**

Trabalho apresentado ao Instituto Federal de Educação, Ciência e Tecnologia de Goiás – Câmpus Jataí, como requisito parcial à obtenção do título de Bacharel em Engenharia Civil.

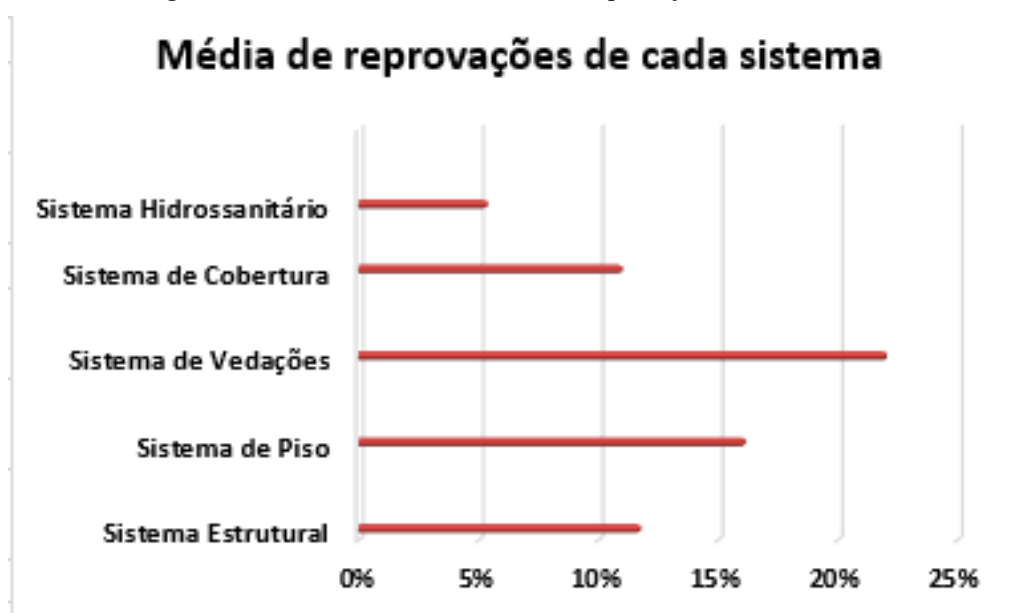
Figura 8 – Gráfico de barras das taxas de reprovações de cada sistema

A análise indicou que o Sistema de Vedações apresentou a maior média de reprovação (22%), com ênfase para os serviços de pintura (31%), reboco (24%) e esquadrias (27%). Desse modo, este resultado evidencia a exigência de atenção às etapas que constituem as vedações

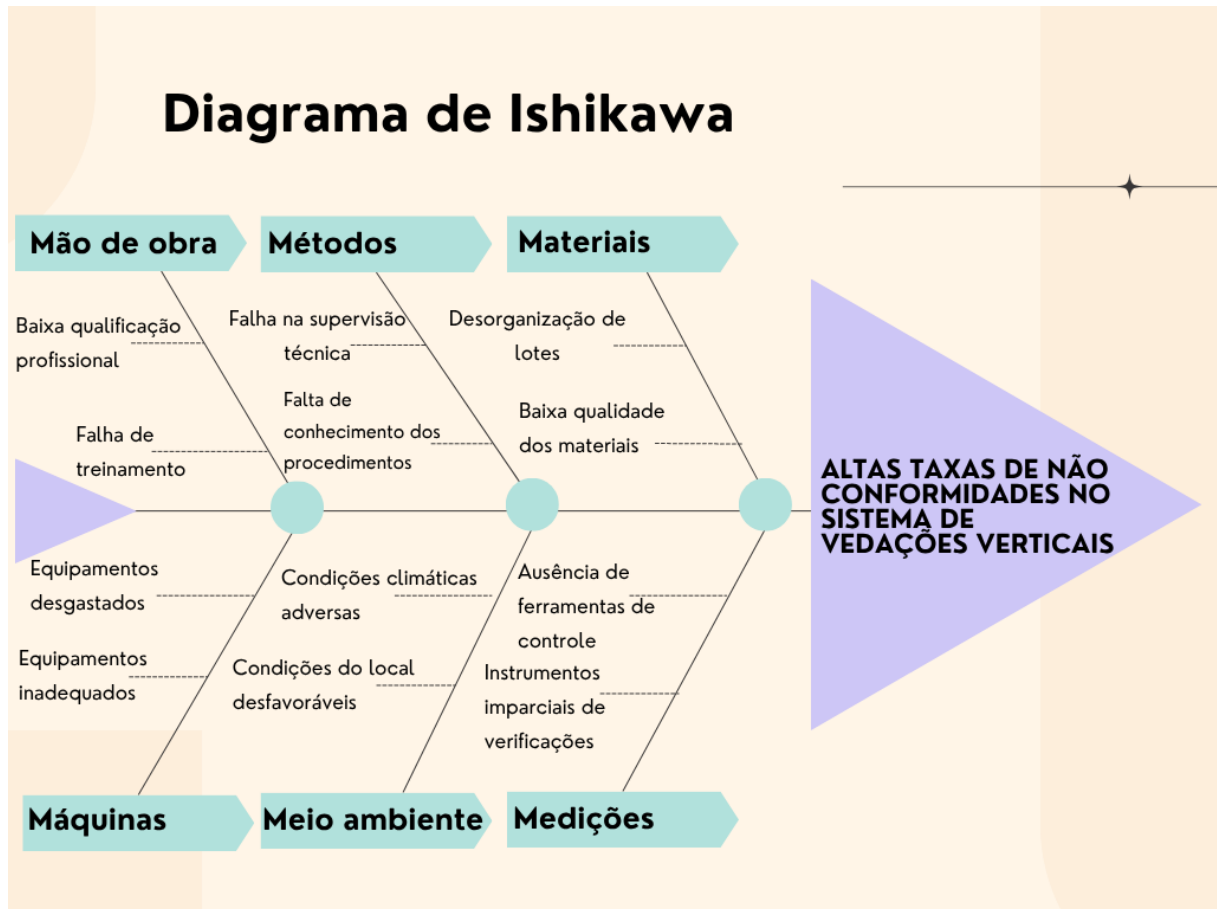
Figura 9 - Diagrama de Ishikawa para os sistemas de vedações verticais baseado na revisão bibliográfica.

A Figura 9 evidencia as possíveis causas associadas ao elevado índice de reprovação do sistema de vedação vertical. Esse mapeamento foi elaborado com base nos 6 M's propostos pelo Diagrama de Ishikawa, permitindo identificar, de forma sistematizada, os problemas apontados pela literatura. O objetivo dessa análise é subsidiar a proposição de planos de ação voltados à mitigação e à resolução dos principais impasses relacionados à execução e ao desempenho das vedações verticais.

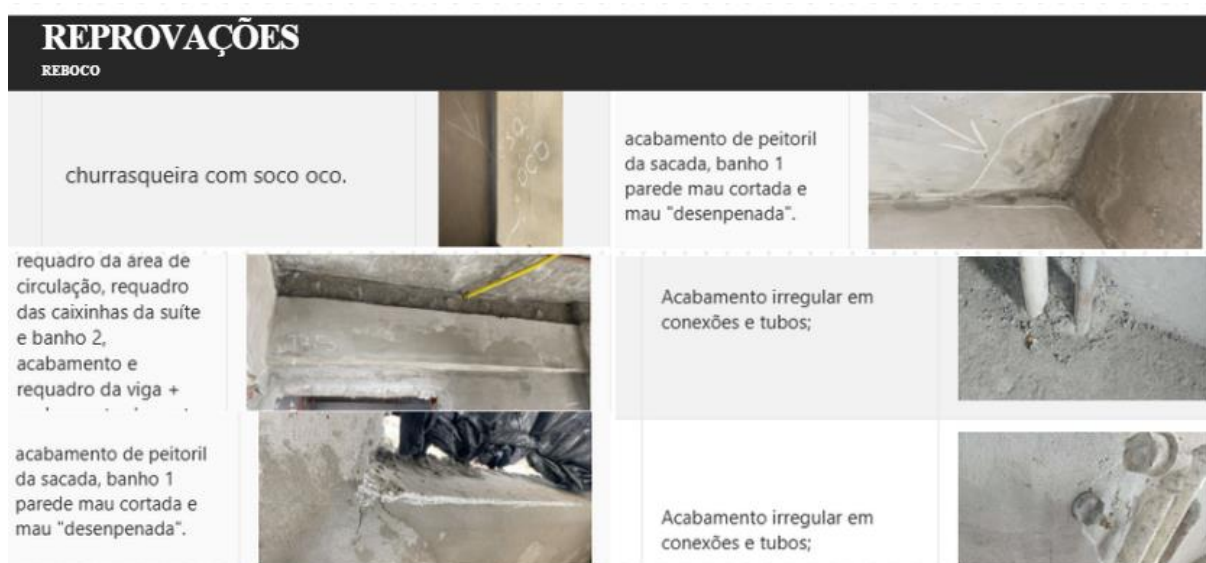
Figura 17 – Reprovações do reboco

Na Figura 17, são exemplos de falhas na categoria de acabamento, cerca de 40,52% de índice de reprovação. Analisando as verificações, são apresentadas recorrentes itens de acabamento com a massa.

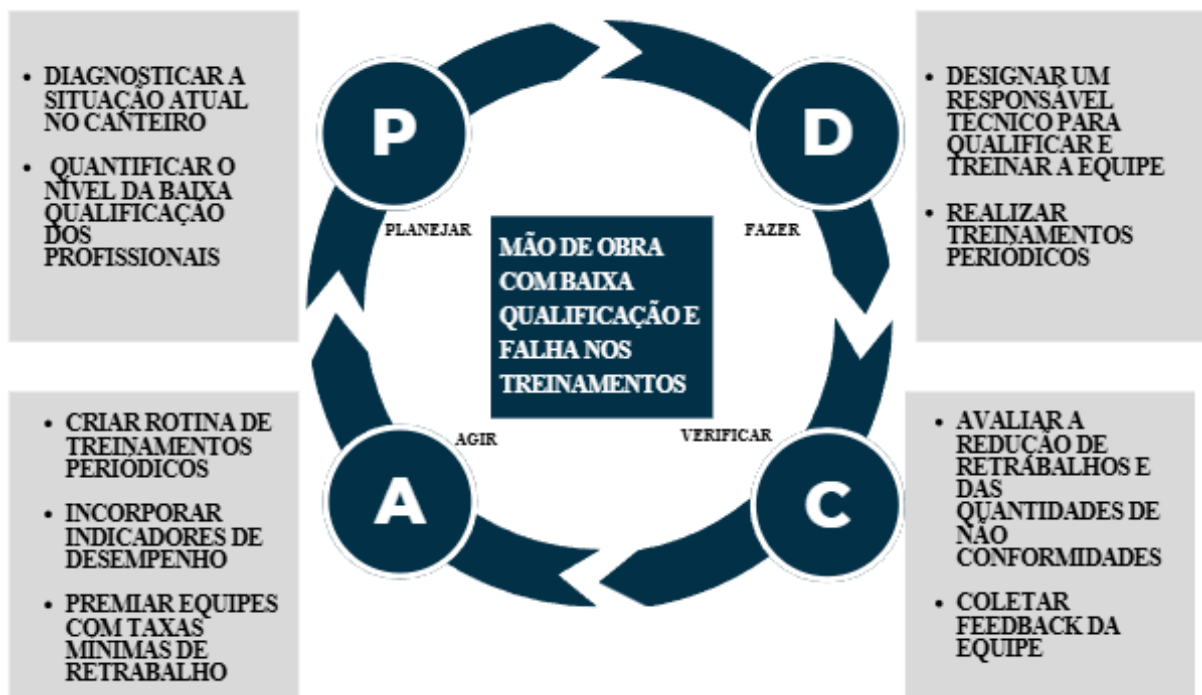
Figura 32 – Ciclo PDCA da mão de obra com baixa qualificação

Durante a análise das não conformidades observadas nas vedações verticais, no serviço de elevação de alvenaria não estrutural, identificou-se que a principal causa está relacionada à mão de obra com baixa qualificação profissional e ausência de treinamentos específicos. Essa causa foi mapeada na categoria “Mão de Obra” do Diagrama de Ishikawa. Segundo a ISO (2015), a organização deve assegurar que os colaboradores que realizam os serviços, sejam competentes, com base em treinamentos e que caso contrário, a organização deve tomar ações para adquirir tal conhecimento e avaliar tal competência. A Figura 32 apresenta a aplicação do Ciclo PDCA como ferramenta de gestão da qualidade para tratar o problema de mão de obra com baixa qualificação e falha nos treinamentos..

O Ciclo PDCA, deve ser iniciado com o planejamento de um diagnóstico da situação real no canteiro, quais são as equipes com essas não conformidades e quantificar essa baixa qualificação do nível desses profissionais na fase “P”. Na fase “D”, designar um responsável técnico para qualificar essa equipe e realizar treinamentos práticos periódicos em campo e acompanhamento direto dos serviços. A etapa “C” segue com avaliações da redução desses retrabalhos e quantificar as não conformidades, seguindo com uma coleta de *feedback* da equipe. Por fim, na fase “A”, as boas práticas foram padronizadas e incorporadas à rotina de controle da obra, consolidando a melhoria contínua do processo construtivo.

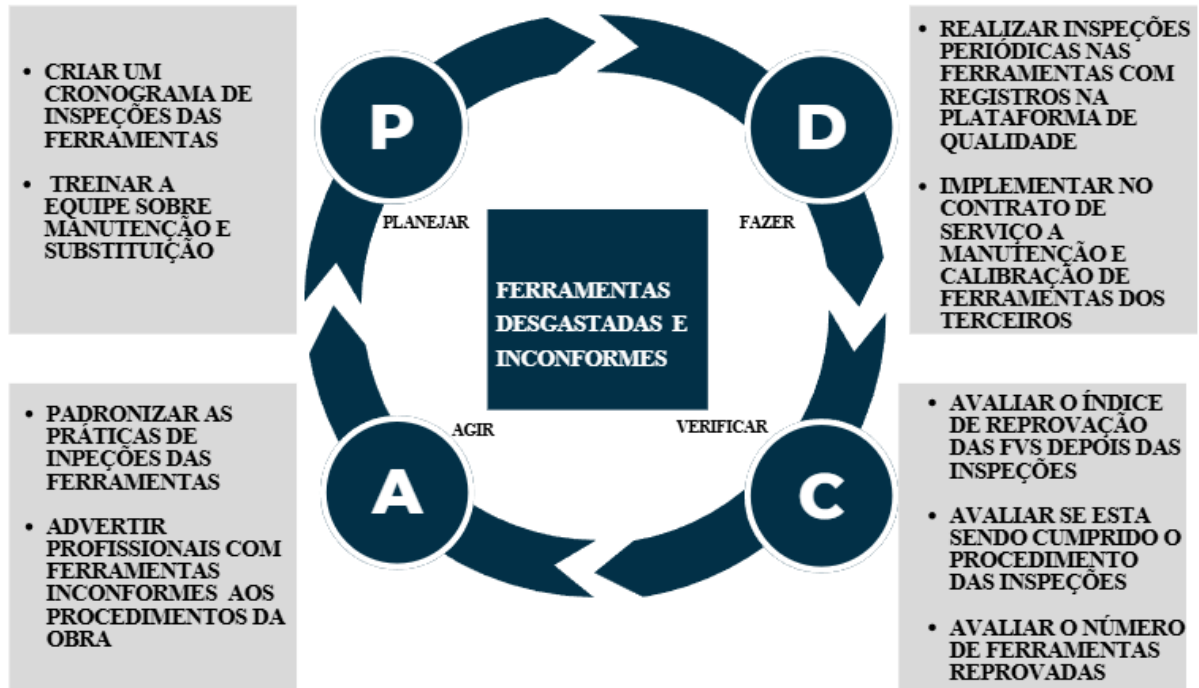
Figura 33 – Ciclo PDCA sobre ferramentas desgastadas e inadequadas

Durante a análise das não conformidades observadas nas vedações verticais, no serviço de elevação de alvenaria não estrutural, identificou-se que uma das causas está relacionada às ferramentas inadequadas e desgastadas na execução do serviço. Essa causa foi mapeada na categoria “Máquina” do Diagrama de Ishikawa. A Figura 33, apresenta o ciclo PDCA do serviço de elevação de alvenaria não estrutural e as não conformidades relacionadas ao uso de ferramentas desgastadas na execução do serviço. Esse ciclo tem como objetivo assegurar a conformidade com os procedimentos de qualidade e com os requisitos de desempenho estabelecidos pela NBR 15575:2021.

Na etapa planejar (P), foram definidas como a criação de um cronograma de inspeções periódicas das ferramentas e o treinamento das equipes sobre manutenção, substituição e descarte de equipamentos em más condições de uso. A fase fazer (D), estabelece à realização das inspeções registradas na plataforma de qualidade e a inclusão de cláusulas contratuais exigindo a calibração e manutenção das ferramentas de terceiros. Na etapa verificar (C), estabelece à análise dos resultados obtidos, avaliando-se o índice de reprovação das FVS após as inspeções, e também o cumprimento dos procedimentos e o número de ferramentas reprovadas nas inspeções. Por fim, na fase agir (A), busca-se padronizar as boas práticas identificadas e advertir os profissionais que não seguirem as diretrizes estabelecidas, garantindo a continuidade das melhorias e a consolidação de um processo de controle eficaz.

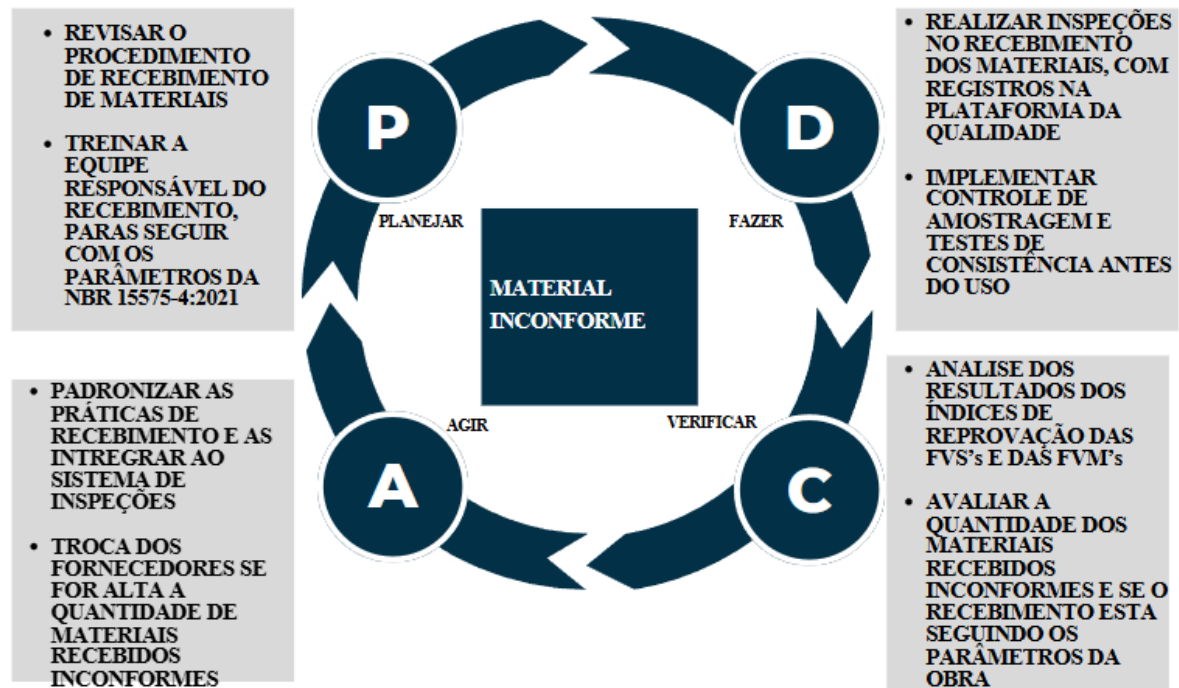
Figura 34 – Ciclo PDCA dos materiais inconformes

Na Figura 34 apresenta o ciclo PDCA desenvolvido para o controle de materiais inconformes utilizados na execução do reboco, especialmente a argamassa industrializada. As FVS e as FVM, que evidenciaram altos índices de reprovação nos critérios de acabamento, limpeza e esquadro, ocasionados pelo uso de materiais com consistência inadequada. Conforme a ISO (2015), a organização deve assegurar que os materiais utilizados atendam os requisitos da qualidade especificados, para isso deve ter o rastreio e inspeção dos materiais.

Na fase Planejar (P), foram definidas etapas como a revisão do procedimento de recebimento de materiais e o treinamento das equipes responsáveis, garantindo o atendimento aos parâmetros da ABNT (2021), que trata da resistência e aderência dos revestimentos de argamassa. A etapa Fazer (D) será a realização de inspeções no recebimento dos materiais, com registros na plataforma de qualidade, além da implantação de testes de amostragem e consistência antes da aplicação do produto. Em Verificar (C), é feita a análise dos resultados das FVS e FVM, comparando os índices de reprovação e a quantidade de materiais recebidos fora de conformidade, verificando se o procedimento de inspeção está sendo corretamente seguido. Por fim, na etapa Agir (A), as práticas eficientes são padronizadas e integradas ao sistema de inspeções, e, caso persistam as não conformidades, são adotadas ações corretivas como a substituição de fornecedores que apresentem alta reincidência de materiais reprovados.
