INSTITUTO FEDERAL DE EDUCAÇÃO, CIÊNCIA E TECNOLOGIA DE GOIÁS  
CAMPUS GOIÂNIA

DEPARTAMENTO DE ÁREAS ACADEMICAS III  
CURSO DE ENGENHARIA CIVIL

**LEVANTAMENTO DE MANIFESTAÇÕES PATOLÓGICAS EM FACHADAS DE  
EDIFÍCIOS VERTICAIS EM GOIÂNIA: INFLUÊNCIA DA ORIENTAÇÃO SOLAR E  
VIABILIDADE DO USO DE DISPOSITIVOS MÓVEIS**

Goiânia  
2026

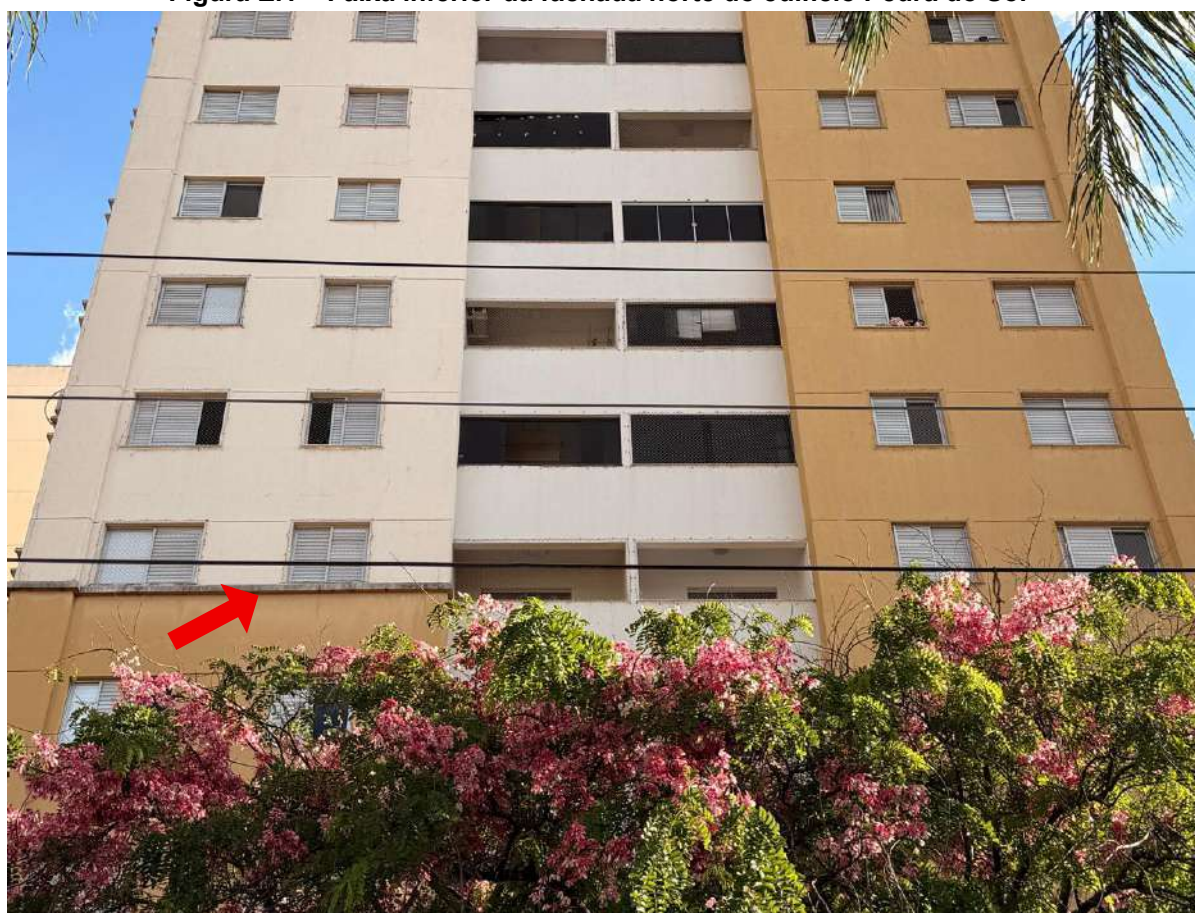
**Figura E.1 – Faixa inferior da fachada norte do edifício Pedra do Sol**

| Pedra do Sol | Norte | Inferior | Fissura | Sim |

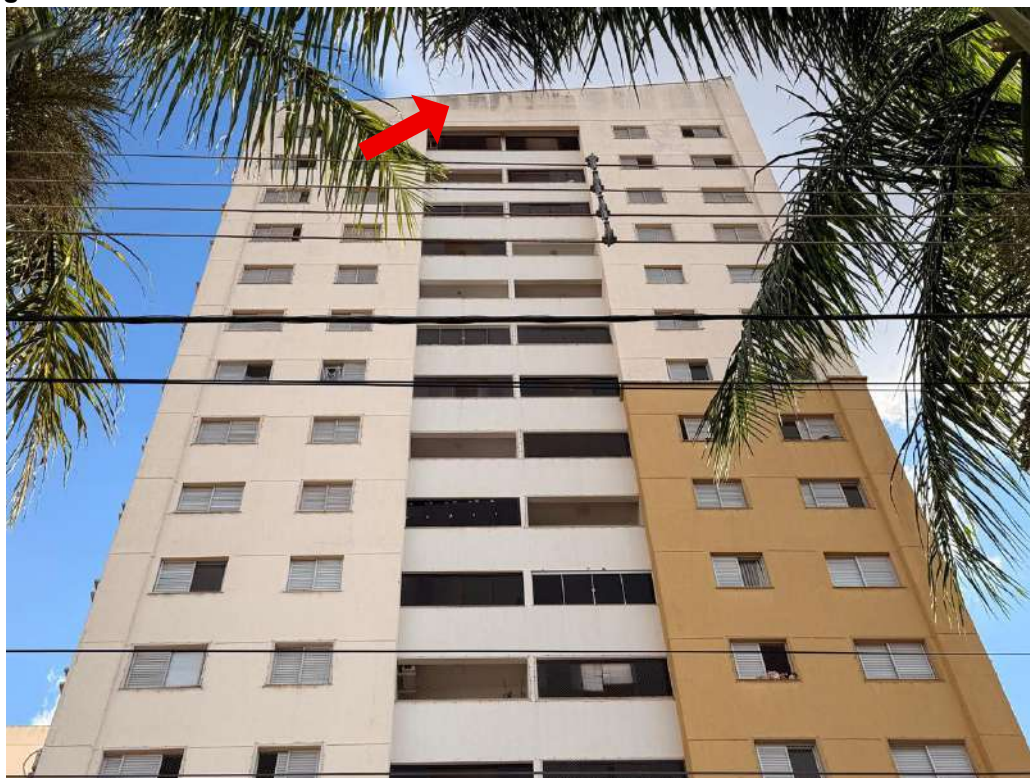
**Figura E.2 – Faixa intermediária e cobertura da fachada norte do edifício Pedra do Sol**

| Pedra do Sol | Norte | Intermediário | Fissura | Sim |
| Pedra do Sol | Norte | Cobertura | Fissura | Sim |

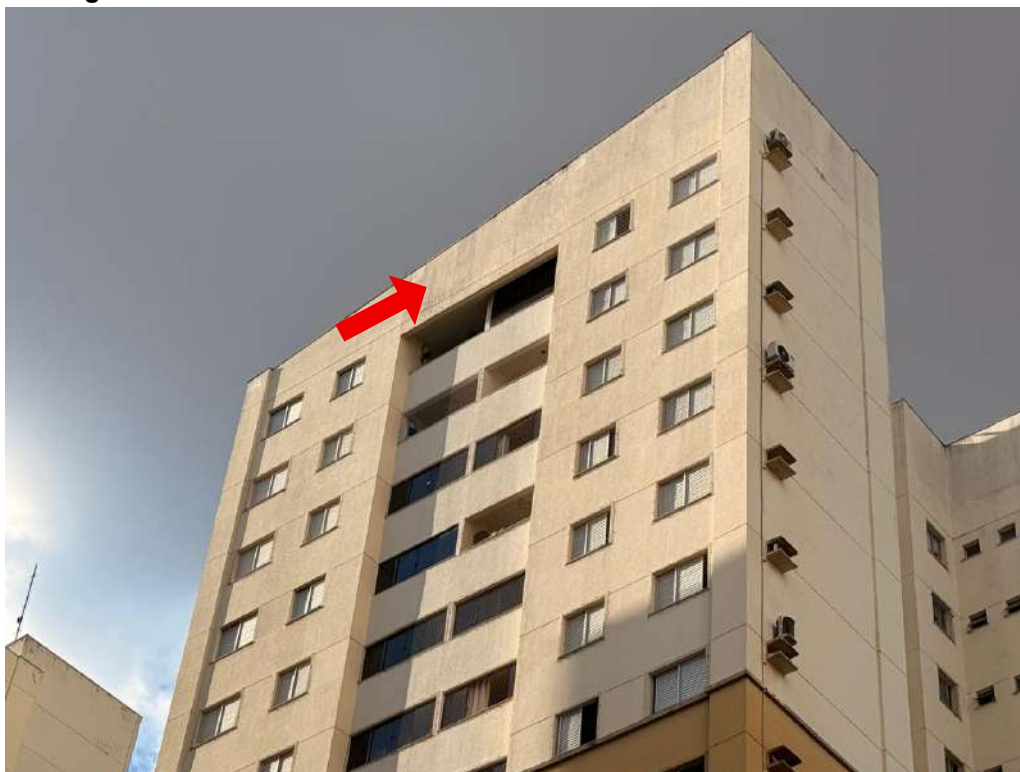
**Figura E.10 – Faixa da cobertura da fachada sul do edifício Pedra do Sol**

| Pedra do Sol | Sul | Cobertura | Fissura | Sim |

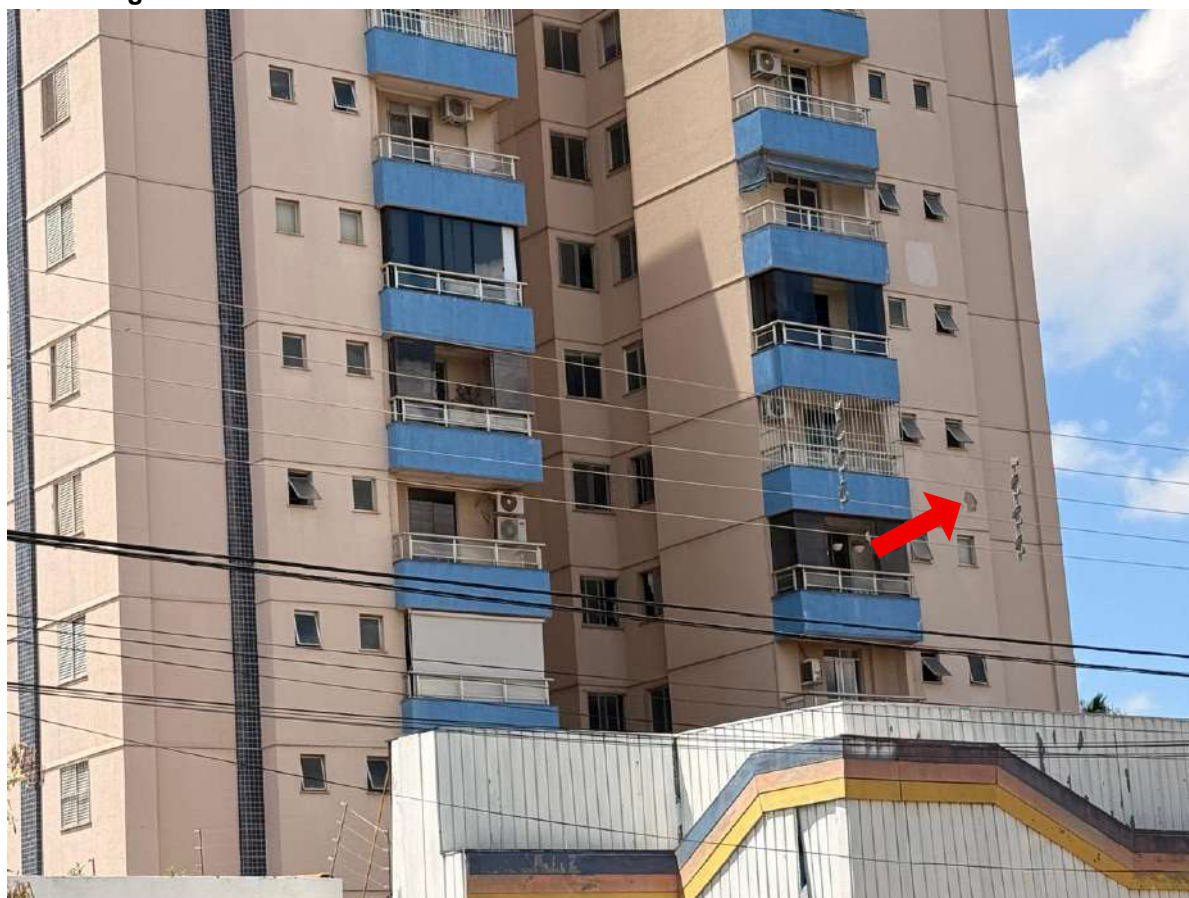
**Figura F.3 – Celular: Faixa inferior da fachada norte do edifício Dom Fernando**

| <b>Edifício</b> | <b>Fachada</b> | <b>Faixa do Edifício</b> | <b>Tipo de Patologia</b> | <b>Presença de Varanda</b> |
|---|---|---|---|---|
| Dom Fernando | Norte | Inferior | Fissura | Sim |

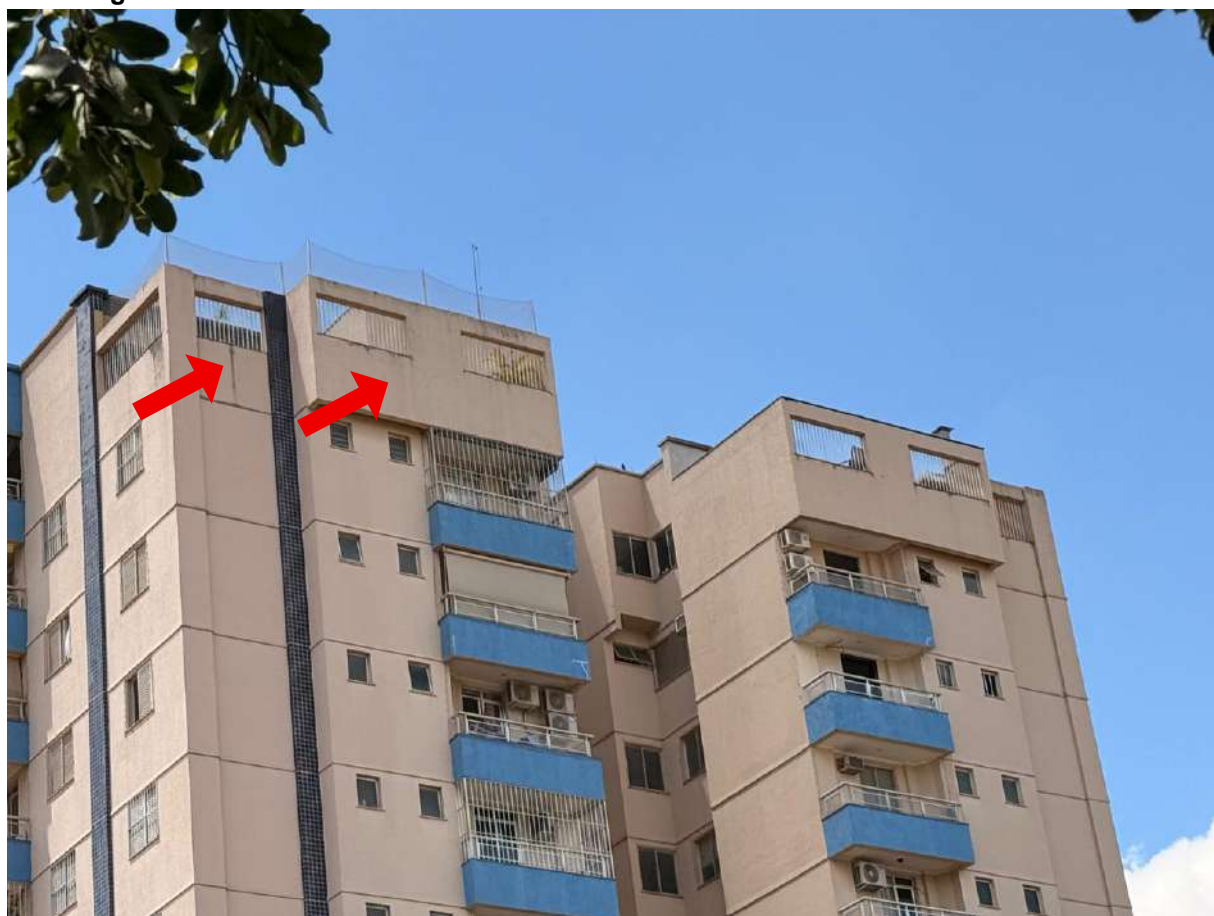
**Figura F.7 – Celular: Faixa da cobertura da fachada norte do edifício Dom Fernando**

| <b>Edifício</b> | <b>Fachada</b> | <b>Faixa do Edifício</b> | <b>Tipo de Patologia</b> | <b>Presença de Varanda</b> |
|---|---|---|---|---|
| Dom Fernando | Norte | Cobertura | Fissura | Sim |

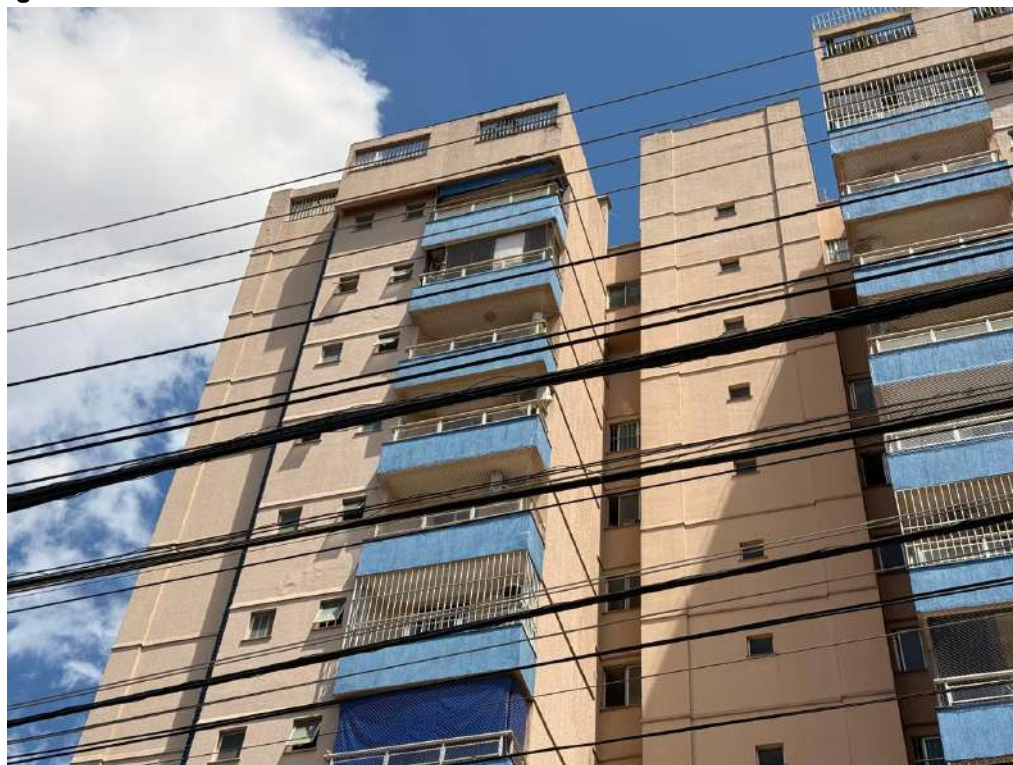
**Figura F.21 – Celular: Faixa da cobertura da fachada sul do edifício Dom Fernando**

| <b>Edifício</b> | <b>Fachada</b> | <b>Faixa do Edifício</b> | <b>Tipo de Patologia</b> | <b>Presença de Varanda</b> |
|---|---|---|---|---|
| Dom Fernando | Sul | Cobertura | Fissura | Sim |
