**INSTITUTO FEDERAL DE EDUCAÇÃO, CIÊNCIA E TECNOLOGIA DE GOIÁS**  
**CURSO DE BACHARELADO EM ENGENHARIA CIVIL**

**ELABORAÇÃO DE PROJETO ESTRUTURAL DE RESIDÊNCIA PARA ANÁLISE**  
**PERICIAL DE FISSURAS**

Jataí  
2026

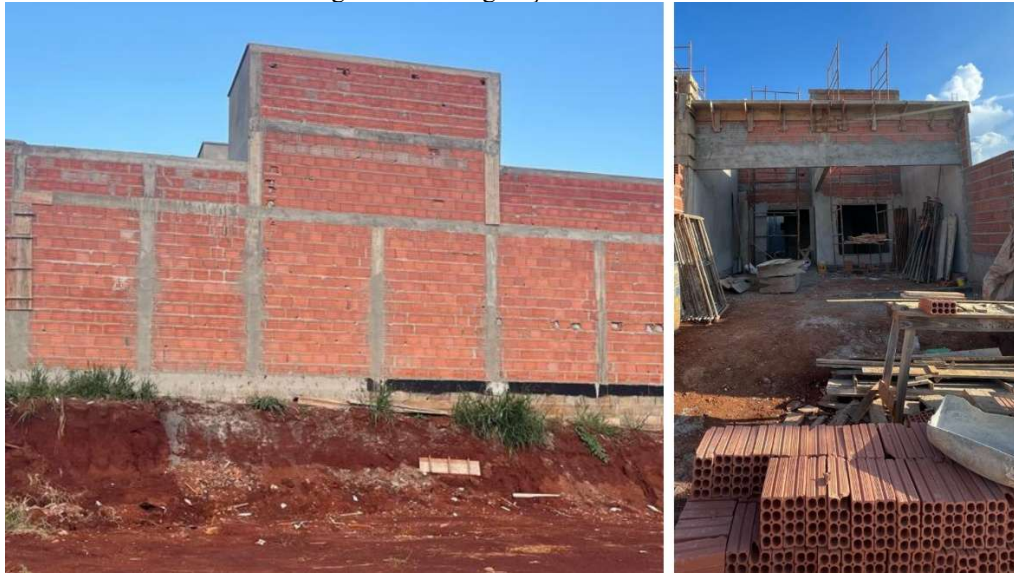
Figura 3 - Configuração da residência

O acesso as imagens antigas presentes na Figura 3 permitiu a visualização do esqueleto estrutural e do posicionamento das alvenarias de vedação antes da aplicação dos revestimentos, o que auxiliou significativamente no mapeamento prévio da locação de pilares e vigas.

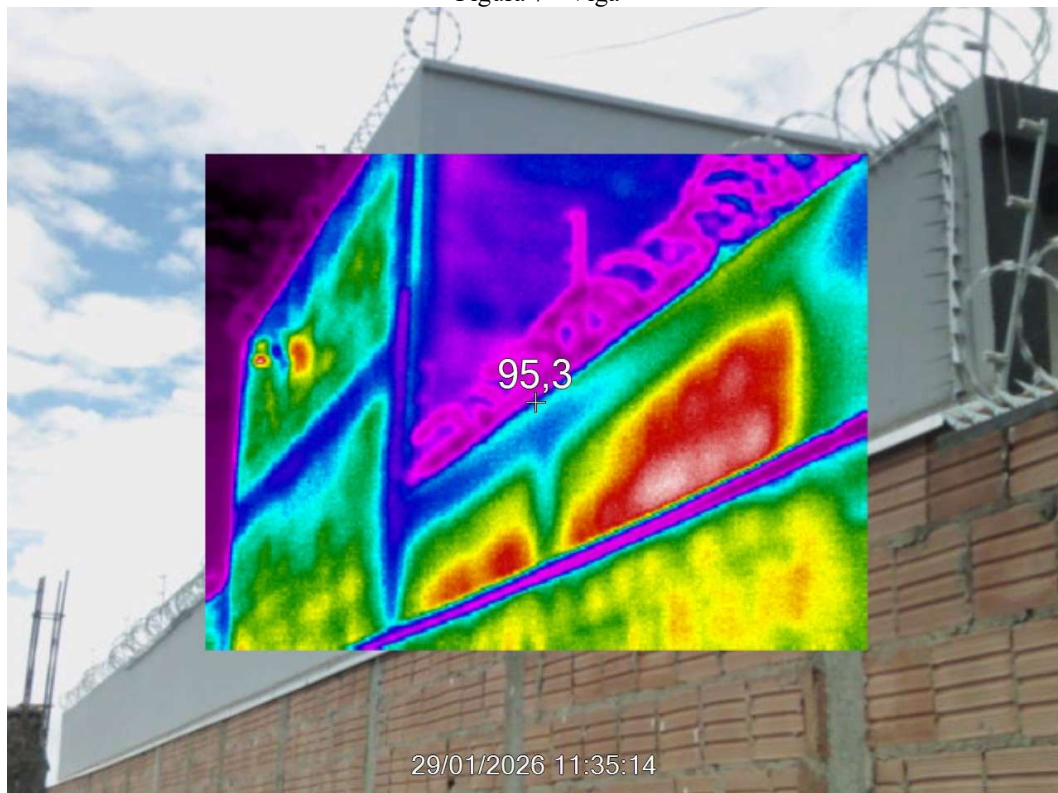
Figura 7 - Viga

na superfície das paredes, revelaram o contraste entre materiais distintos, atestando a posição real de vigas (Figura 7), pilares (Figura 8) e lajes (Figura 9).

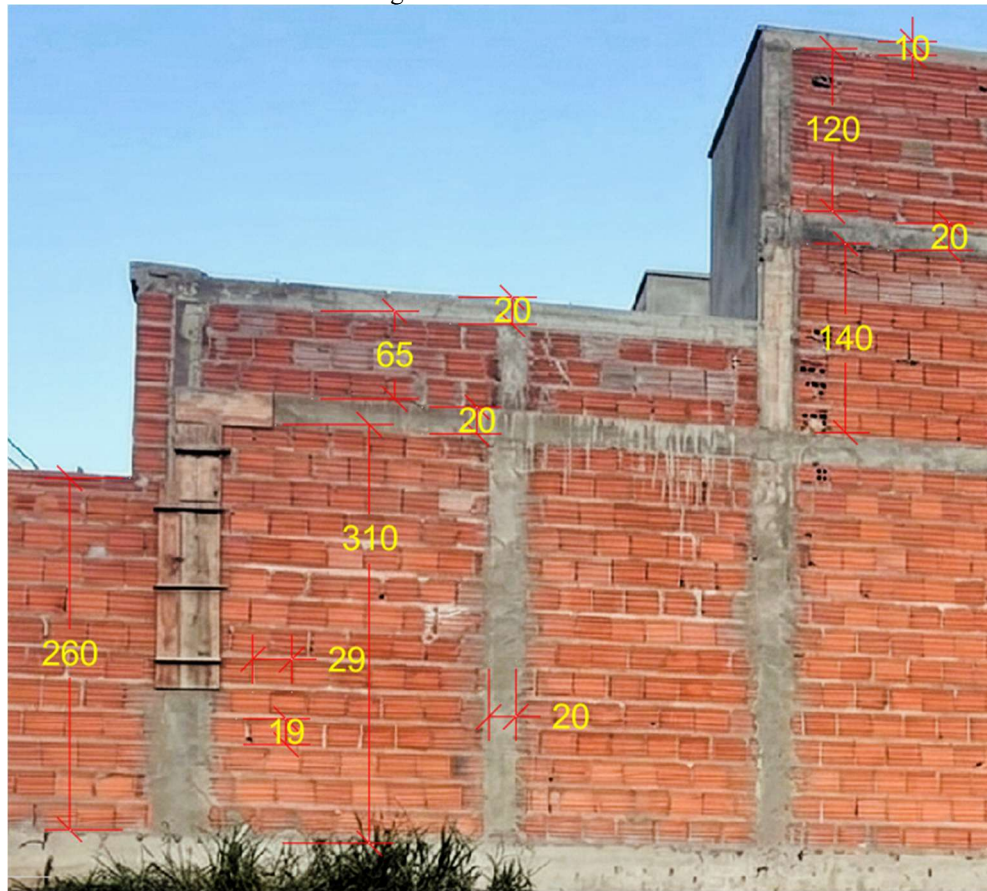
Figura 15 - Medidas

A caracterização geométrica da edificação revelou uma concepção estrutural pautada por seções transversais extremamente delgadas e em desconformidade com os critérios mínimos de segurança e durabilidade. Por meio do levantamento dimensional com trena, imagens do período construtivo (Figura 14 e Figura 15) e do auxílio da termografia, constatou-se que a totalidade do esqueleto estrutural foi executada com uma espessura de base restrita a apenas 9 cm.

A adoção sistemática de pilares com seção de 9 x 20 cm e vigas com dimensões de 9 x 10 cm e 9 x 20 cm constitui uma violação severa aos requisitos da ABNT NBR 6118 (ABNT, 2023). Segundo a norma, a seção mínima para elementos estruturais lineares deve garantir não apenas a resistência aos esforços solicitantes, mas também o cobrimento adequado das armaduras para proteção contra a corrosão.

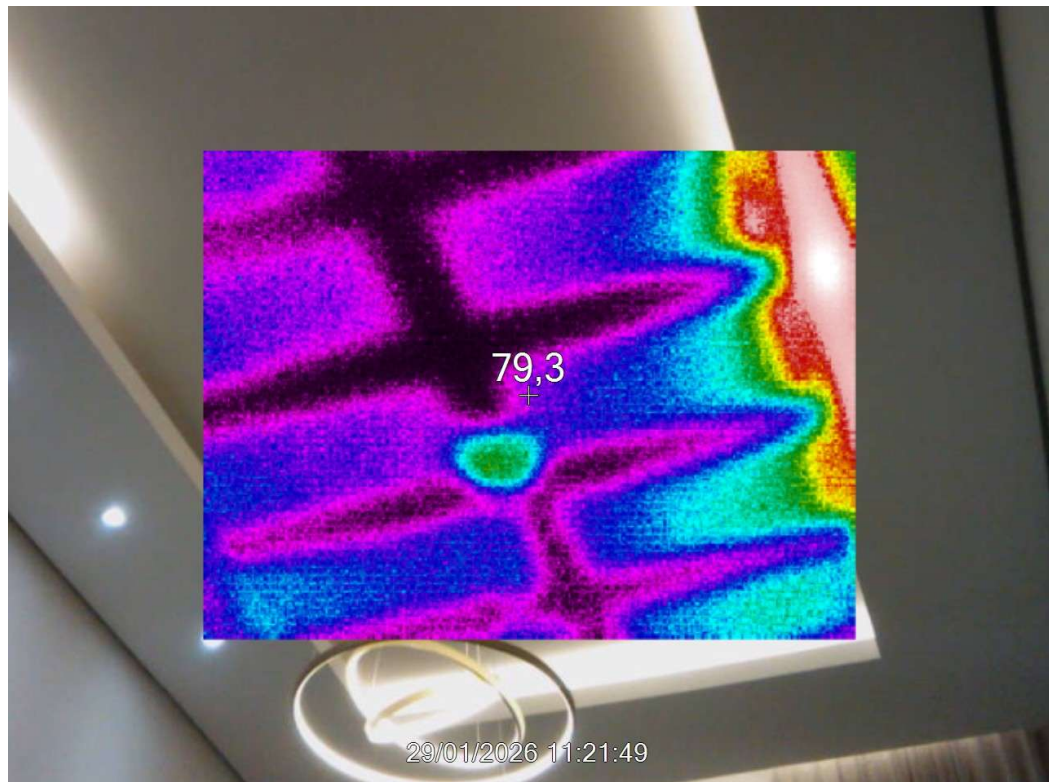
Figura 23 - Laje treliçada em EPS

A identificação do sistema construtivo das lajes da residência foi realizada por meio de inspeção *in loco*, utilizando a câmera térmica. A análise termográfica permitiu identificar, através do gradiente de temperatura assim como na Figura 23, o contraste entre as nervuras de

concreto (vigotas) e os elementos de enchimento, confirmando o uso de lajes treliçadas com blocos de Poliestireno Expandido (EPS). Esta etapa de diagnóstico foi fundamental para garantir que os parâmetros de rigidez e peso próprio inseridos no *software* fossem condizentes com a realidade construída.
