**INSTITUTO FEDERAL DE EDUCAÇÃO, CIÊNCIA E TECNOLOGIA DE GOIÁS**  
**CURSO BACHARELADO EM ENGENHARIA CIVIL**

**GUILHERME CARVALHO VILELA RODRIGUES**

**INSPEÇÃO DE PONTES NA CIDADE DE JATAÍ-GO**

Jataí  
2026

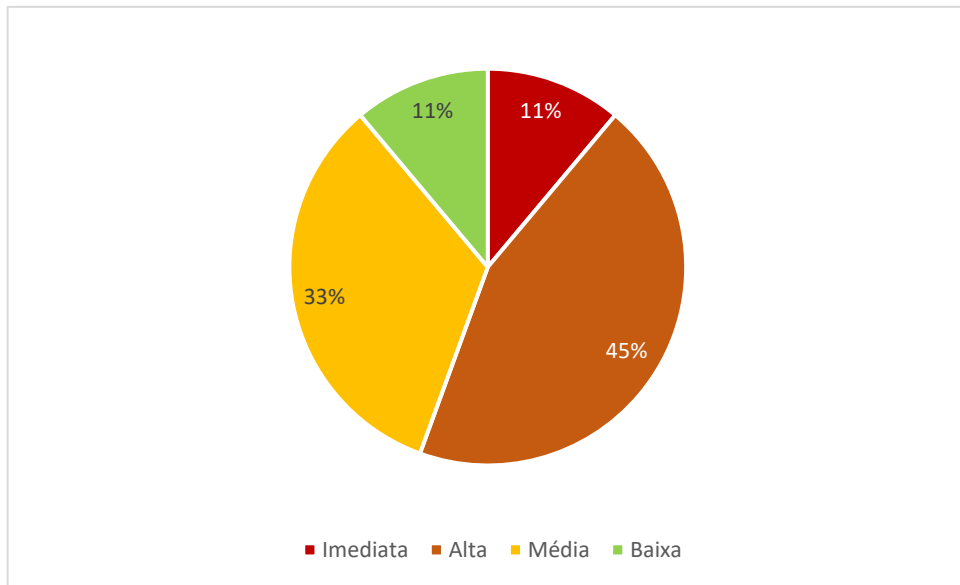
**Figura 4. 10** — Distribuição das OAEs por prioridade de intervenção.

elementos estruturais e garantir a segurança dos usuários. A partir dessa síntese, a distribuição percentual das OAEs por nível de prioridade de intervenção é apresentada na Figura 4.10.

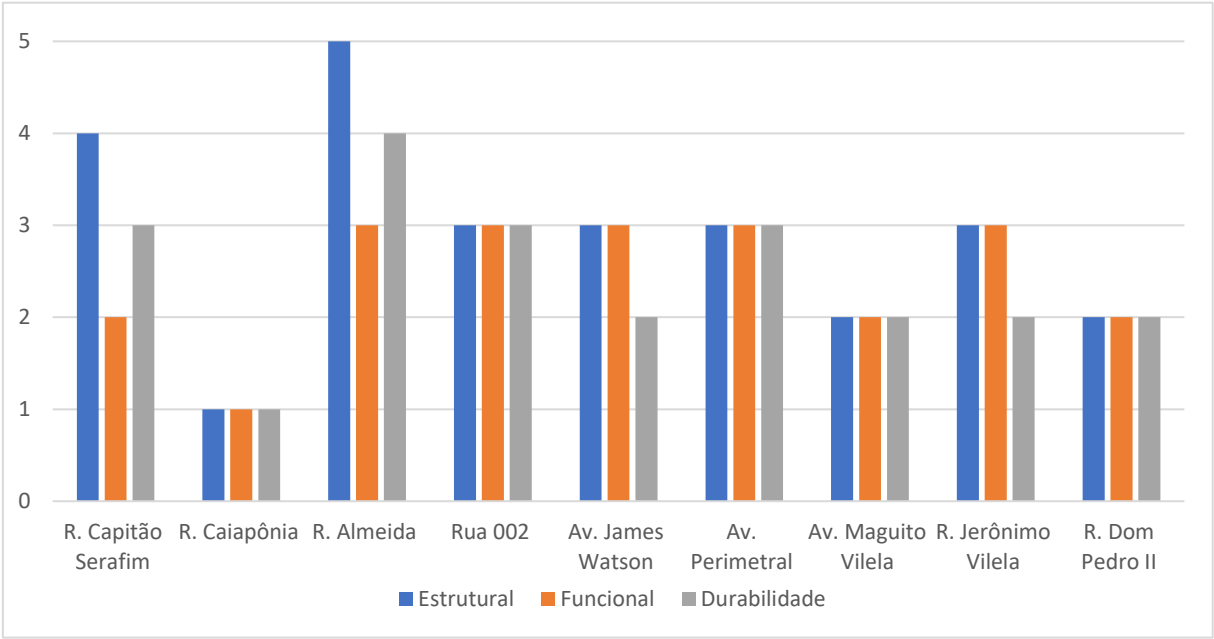
Figura 4. 11 — Comparativo de desempenho das OAEs por aspecto avaliado.

A análise comparativa do desempenho evidencia que a maioria das estruturas apresenta integridade estrutural superior à funcionalidade e à durabilidade. Este comportamento gráfico confirma que as manifestações patológicas detectadas em Jataí/GO incidem com maior severidade sobre os elementos funcionais e de proteção, como sistemas de drenagem e guarda-corpos. Complementando a análise, a Figura 4.11 apresenta o comparativo do desempenho das OAEs nos três aspectos avaliados (estrutural, funcional e durabilidade), permitindo identificar visualmente os pontos críticos de cada estrutura.

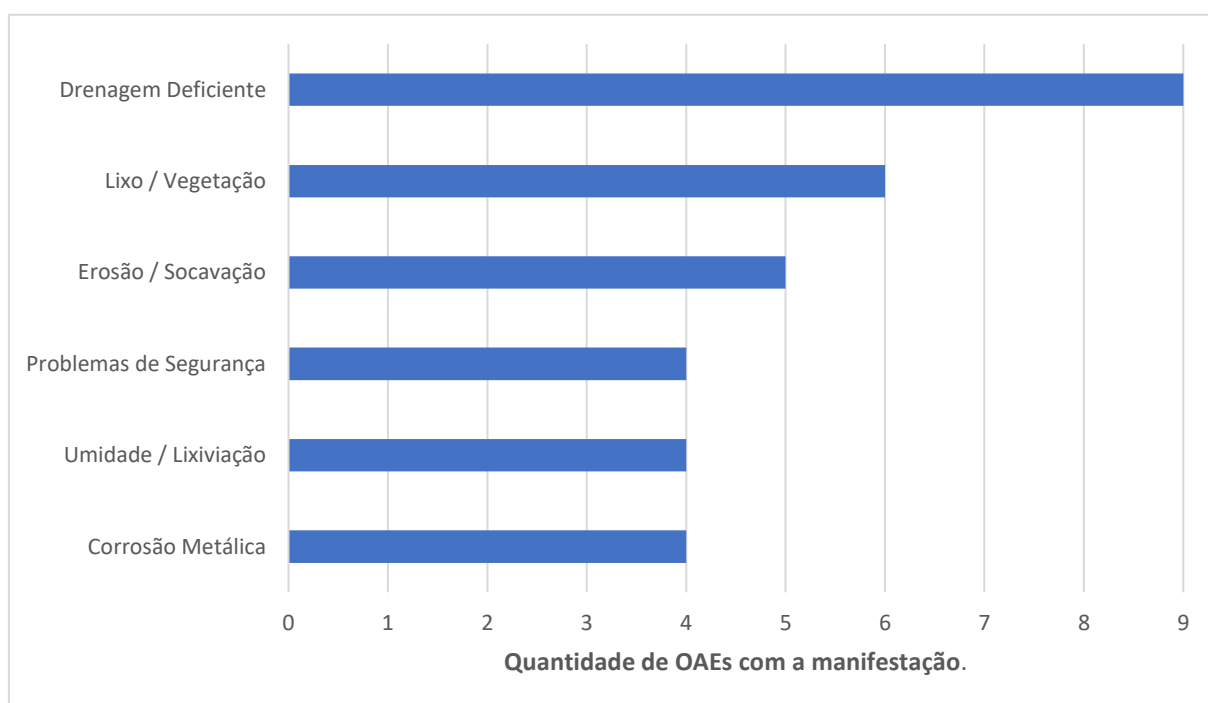
**Figura 4. 12** — Incidência de manifestações patológicas identificadas nas OAEs.

A análise de frequência das anomalias apresentada na Figura 4.12 revela que a drenagem deficiente ou inoperante é uma manifestação onipresente, atingindo 100% da amostra avaliada. Como discutido na anteriormente, a ineficiência na condução das águas pluviais atua como o principal agente catalisador para as demais patologias, como a erosão e a socavação,

identificadas em mais de 55% das estruturas. Este cenário confirma que a condução inadequada das águas contribui diretamente para infiltrações, assoreamento dos leitos e redução da durabilidade dos elementos estruturais. Portanto, recomenda-se que a correção dos sistemas de drenagem e a implementação de uma rotina de manutenção preventiva na microdrenagem das pontes de Jataí/GO sejam tratadas como ações prioritárias para interromper o ciclo de degradação e evitar danos mais severos que comprometam a segurança das obras de arte especiais.

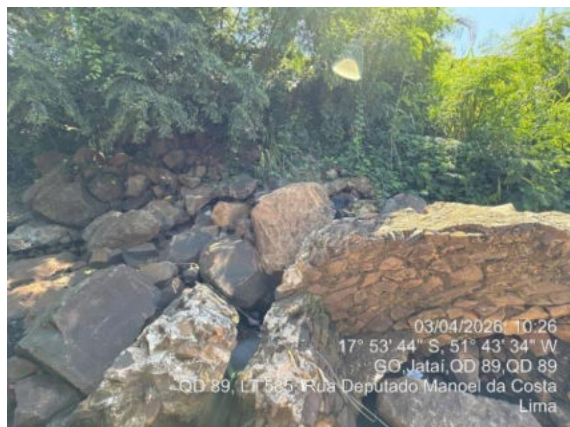
Figura A.5 — Desmoronamento da contenção em pedra.

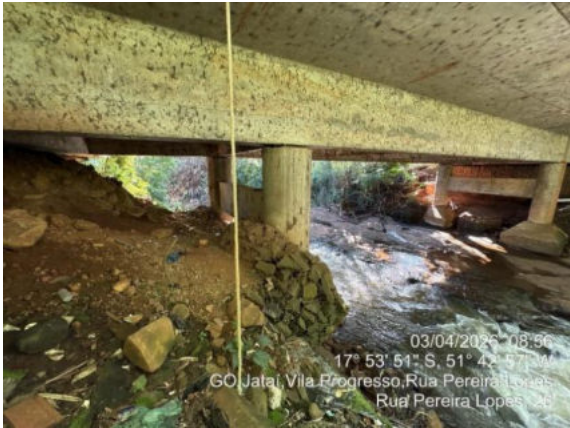
| <p>Figura B.3 — Colapso da contenção em gabião.</p> <p>03/04/2026, 08:56<br/>17° 53' 51" S, 51° 42' 57" W<br/>GO, Jataí, Vila Progresso, Rua Pereira Lopes,<br/>Rua Pereira Lopes, 26</p> | <p>Figura B.4 — Deformação e ruptura de guarda-corpo metálico.</p> <p>03/04/2026, 08:46<br/>17° 53' 50" S, 51° 42' 57" W<br/>GO, Jataí, Vila Progresso, Rua Caiapônia,<br/>Rua Caiapônia, 20</p> |

Recomenda-se o isolamento imediato do passeio no trecho colapsado, execução urgente de novo muro de ala ou gabião reforçado, recomposição e compactação do aterro, substituição integral dos guarda-corpos por sistema em conformidade com os critérios de segurança, implantação de descidas d'água técnicas e limpeza do leito do córrego. Dessa forma, a Ponte da Rua Caiapônia deve ser tratada como prioridade imediata de intervenção, devido ao risco de progressão dos danos em direção à pista de rolamento e à insegurança para pedestres.

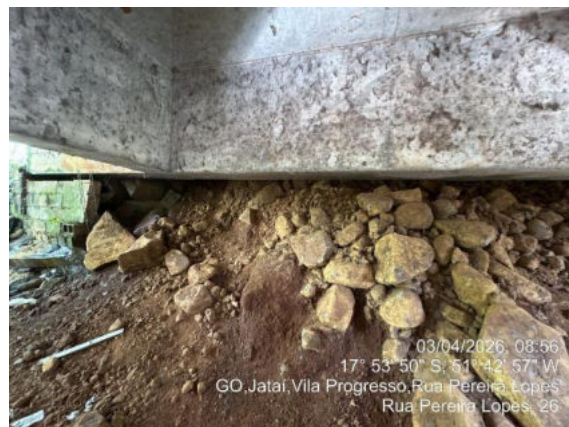
**Figura B.6** — Erosão acentuada no aterro do encontro.

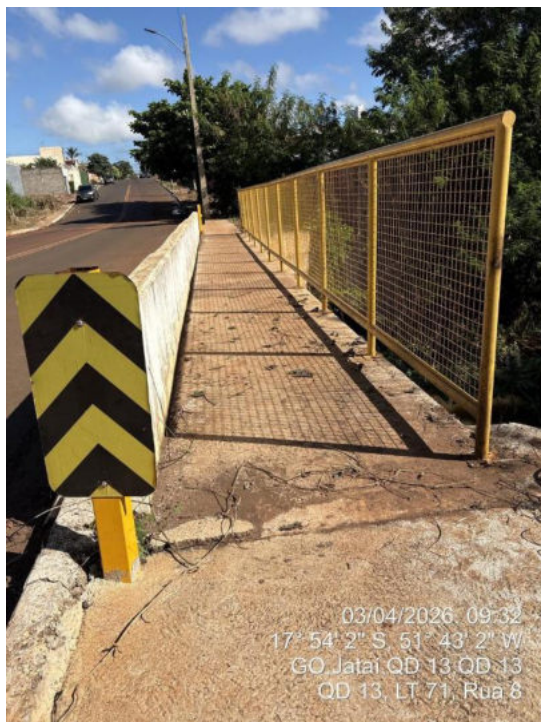
| Guarda-corpos: Gradil metálico apresentando corrosão superficial e falhas no sistema de pintura (descascamento). |

Figura C.5 — Sinalização e guarda-corpo.

Recomenda-se a recuperação e a limpeza da região dos encontros com a remoção dos resíduos sólidos e da biomassa acumulada, a recuperação do gradil metálico por meio de lixamento e pintura, além da manutenção da barreira rígida. Também são indicadas melhorias no sistema de drenagem, implantação de calçadas de conexão nos acessos e sinalização vertical específica para a OAE. Dessa forma, a Ponte da Rua Almeida não apresenta prioridade estrutural imediata, mas demanda manutenção preventiva e correções funcionais para evitar a evolução de processos de deterioração e melhorar a segurança dos pedestres.

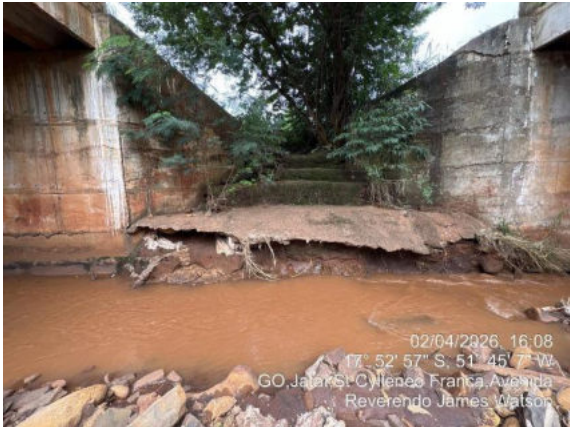
| Figura E.1 — Vista superior | Figura E.2 — Vista lateral. |
|---|---|
| Figura E.3 — Erosão acentuada no talude central 01. | Figura E.4 — Erosão acentuada no talude central 02. |

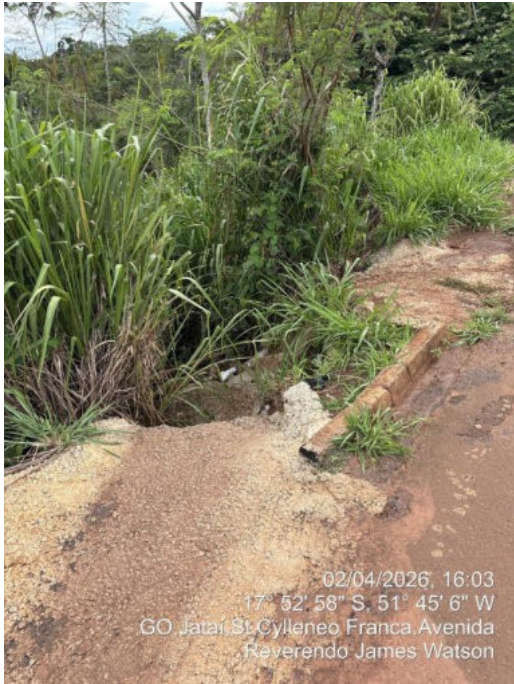
| <p>Figura E.5 — Corrosão no guarda-corpo.</p> <p>02/04/2026, 16:06<br/>17° 52' 58" S, 51° 45' 7" W<br/>GO, Jataí, St Cylleneo Franca, Avenida<br/>Reverendo James Watson</p> | <p>Figura E.6 — Drenagem ineficiente.</p> <p>02/04/2026, 16:03<br/>17° 52' 58" S, 51° 45' 6" W<br/>GO, Jataí, St Cylleneo Franca, Avenida<br/>Reverendo James Watson</p> |

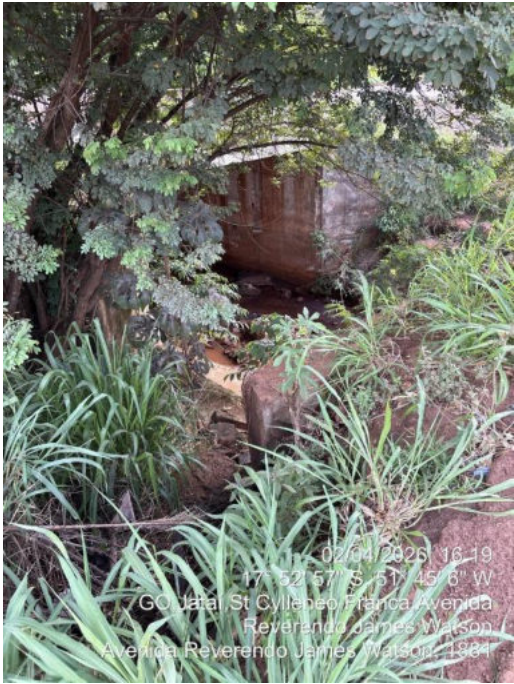
| Taludes: Instabilidade geotécnica acentuada, com formação de erosão regressiva (voçorocas) de grande porte, alimentadas pela drenagem deficiente da avenida. | |

| <p>Figura E.7 — Taludes.</p> <p>02/04/2026, 16:19<br/>17° 52' 57" S, 51° 45' 6" W<br/>GO, Jataí, St Cylleneo Franca, Avenida<br/>Reverendo James Watson<br/>Avenida Reverendo James Watson, 1984</p> | <p>Figura E.8 — Córrego Queixada.</p> <p>02/04/2026, 16:22<br/>17° 52' 57" S, 51° 45' 7" W<br/>GO, Jataí, St Cylleneo Franca, Avenida<br/>Reverendo James Watson</p> |

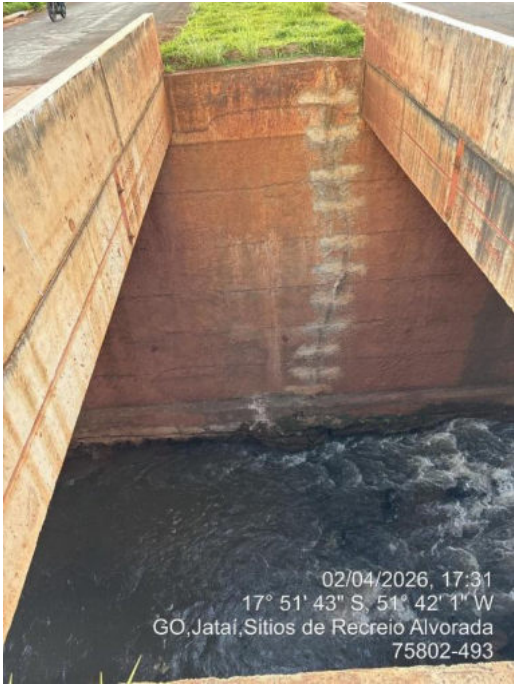
| Encontros: Presença de fissura vertical de grande abertura que já aparentam ter sido tratadas. | |

| Justificativa: Embora a superestrutura não apresente danos, a mesoestrutura (encontros) possui fissuras. |

| <p>Figura F.1 — Vista superior</p> <p>02/04/2026, 17:30<br/>17° 51' 43" S, 51° 42' 1" W<br/>GO, Jataí, Sítios de Recreio Alvorada<br/>75802-493</p> | <p>Figura F.2 — Fissuras no encontro.</p> <p>02/04/2026, 17:31<br/>17° 51' 43" S, 51° 42' 1" W<br/>GO, Jataí, Sítios de Recreio Alvorada<br/>75802-493</p> |

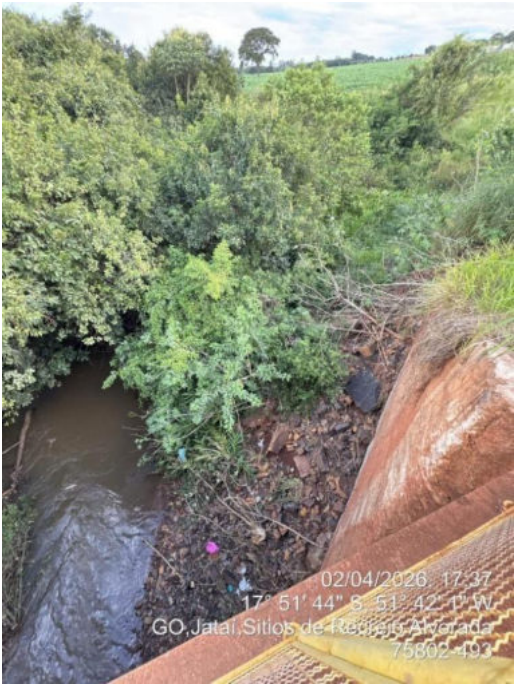
| <p>Figura F.3 — Desmoronamento do talude.</p> <p>02/04/2026, 17:32<br/>17° 51' 44" S, 51° 42' 0" W<br/>GO, Jataí, Sítios de Recreio Alvorada<br/>75802-493</p> | <p>Figura F.4 — Acúmulo de resíduos no talude.</p> <p>02/04/2026, 17:37<br/>17° 51' 44" S, 51° 42' 1" W<br/>GO, Jataí, Sítios de Recreio Alvorada<br/>75802-493</p> |

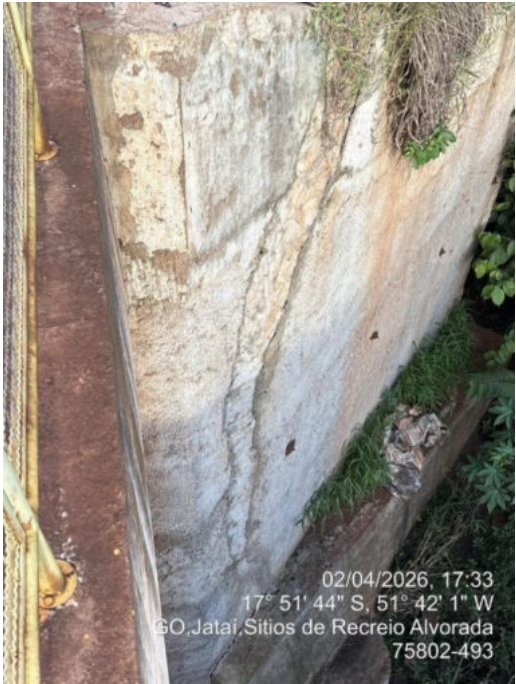
| <p>Figura F.5 — Deficiência de acessibilidade.</p> <p>02/04/2026, 17:37<br/>17° 51' 44\" S, 51° 42' 1\" W<br/>GO, Jataí, Sítios de Recreio Alvorada<br/>75802-493</p> | <p>Figura F.6 — Fissura no encontro.</p> <p>02/04/2026, 17:33<br/>17° 51' 44\" S, 51° 42' 1\" W<br/>GO, Jataí, Sítios de Recreio Alvorada<br/>75802-493</p> |

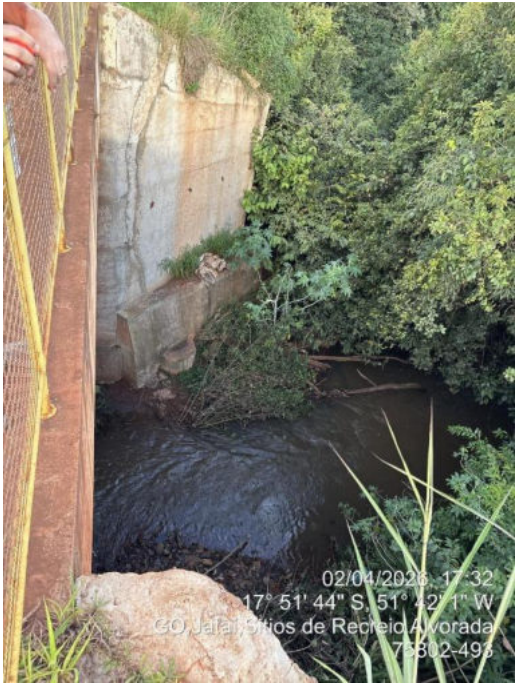
| <p>Figura F.7 — Drenagem do passeio inoperante.</p> <p>02/04/2026, 17:30<br/>17° 51' 43\" S, 51° 42' 1\" W<br/>GO, Jataí, Sítios de Recreio Alvorada<br/>75802-493</p> | <p>Figura F.8 — Encontro com resíduos.</p> <p>02/04/2026, 17:32<br/>17° 51' 44\" S, 51° 42' 1\" W<br/>GO, Jataí, Sítios de Recreio Alvorada<br/>75802-493</p> |

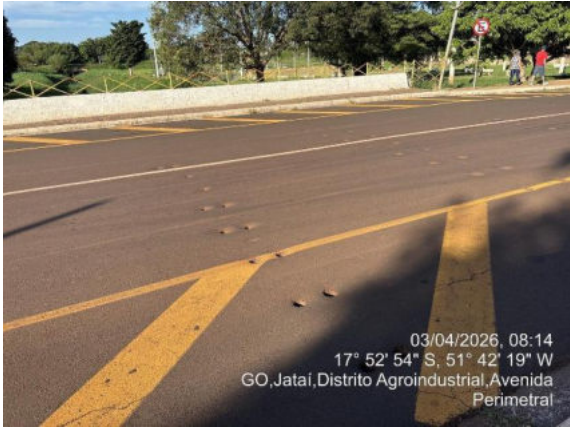
| Drenagem: Deficiente/Inoperante, evidenciada pela percolação de água no tabuleiro e manchas no intradorso. | |

| <p>Figura G.7 — Drenagem do tabuleiro.</p> | <p>Figura G.8 — Taludes.</p> |

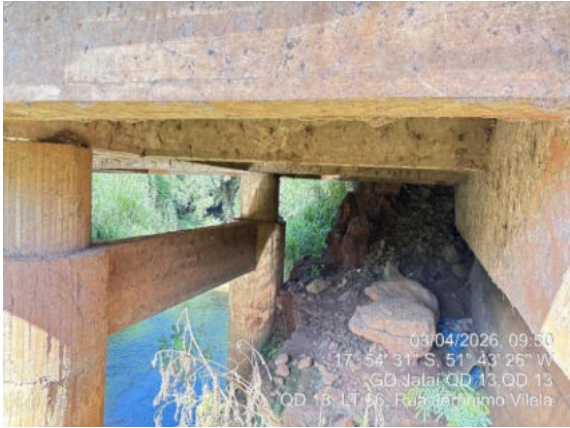
| <p>Figura H.3 — Desmoronamento do encontro.</p> | <p>Figura H.4 — Guarda-corpo em estado precário.</p> |

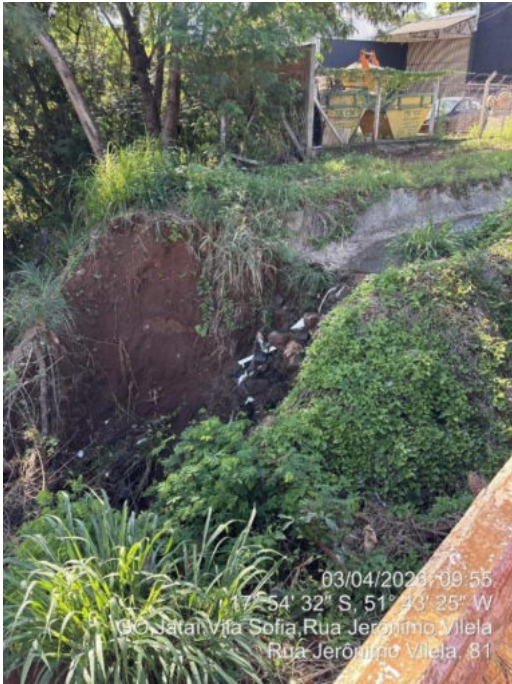
| Drenagem: Deficiente. Dispositivos de captação e condução (sarjetas/descidas d'água) comprometidos, resultando no desregramento de águas pluviais e erosão regressiva dos taludes adjacentes. | |

| <p>Figura H.5 — Desmoronamento do talude.</p> <p>03/04/2026, 10:01<br/>17° 54' 32" S, 51° 43' 25" W<br/>GO, Jataí, QD 11, QD 11<br/>QD 11, LT 43, Rua 106</p> | <p>Figura H.6 — Erosão do talude.</p> <p>03/04/2026, 09:55<br/>17° 54' 32" S, 51° 43' 26" W<br/>GO, Jataí, Vila Sofia, Rua Jerônimo Vilela<br/>Rua Jerônimo Vilela, 81</p> |

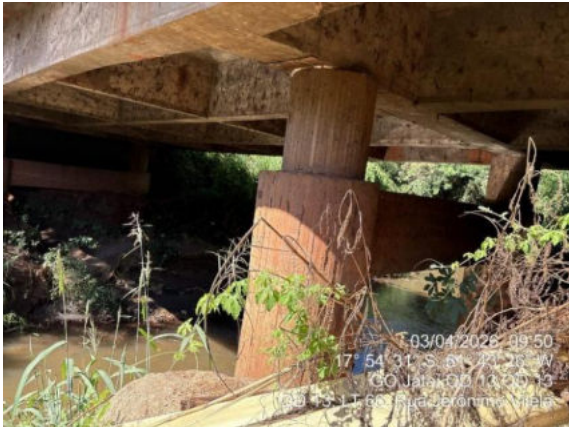
| Risco Associado à Tipologia: A deterioração das vigas de madeira é agravada pela umidade ascendente do curso d'água e pela infiltração do tabuleiro com drenagem inoperante, comprometendo aceleradamente a capacidade. |

| <p>Figura H.7 — Vigas e Pilares.</p> <p>03/04/2026, 09:50<br/>17° 54' 31" S, 51° 43' 26" W<br/>GO, Jataí, QD 13, QD 13<br/>QD 13, LT 66, Rua Jerônimo Vilela</p> | <p>Figura H.8 — Descontinuidade do guarda-corpo.</p> <p>03/04/2026, 09:52<br/>17° 54' 32" S, 51° 43' 26" W<br/>GO, Jataí, QD 13, QD 13<br/>QD 13, LT 66, Rua Jerônimo Vilela</p> |

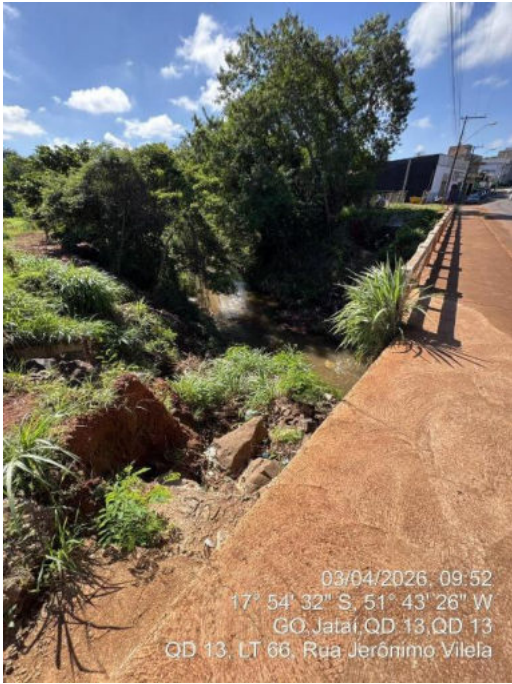
| Guarda-corpos: Estado de degradação acentuada e com altura de 65 cm. Elementos originais em concreto com desagregação e armaduras expostas. Trechos substituídos por gradis metálicos improvisados que não atendem aos requisitos de altura da norma. | |

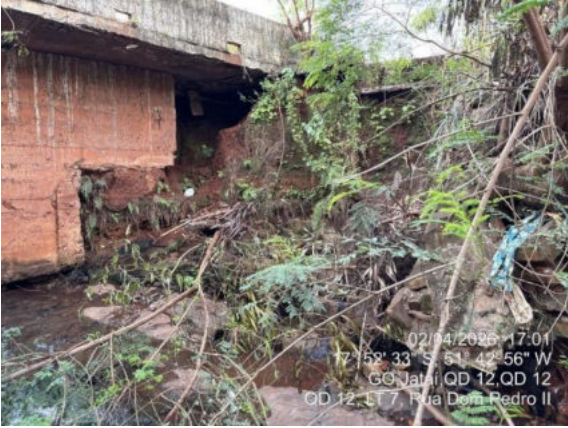
| <p>Figura I.7 — Erosão e acúmulo de resíduos no talude.</p> | <p><b>Figura I.8</b> — Drenagem obstruída e deficiência de limpeza no passeio.</p> |
