INSTITUTO FEDERAL DE EDUCAÇÃO, CIÊNCIA E TECNOLOGIA DE GOIÁS  
CAMPUS GOIÂNIA  
CURSO DE ENGENHARIA CIVIL

**AVALIAÇÃO QUALI-QUANTITATIVA DE NÃO CONFORMIDADES NA ETAPA DE  
ACABAMENTO DE UMA OBRA NA CIDADE DE GOIÂNIA/GO**

Trabalho de Conclusão de Curso apresentado ao Curso de Engenharia Civil, do Instituto Federal de Educação, Ciência e Tecnologia de Goiás, Campus Goiânia, como parte dos requisitos necessários para obtenção do título de Bacharel em Engenharia Civil.

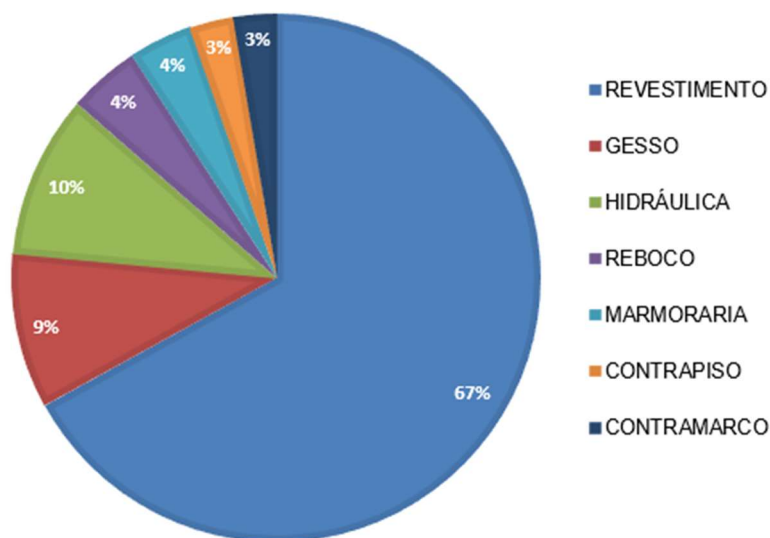
Figura 16 - Percentual de não conformidades por categoria.

Ao observar a Figura 16, identifica-se que apenas as não conformidade de revestimento e hidráulica correspondem a 77% do total. Esse resultado evidencia que uma parcela reduzida dos processos construtivos é responsável pela maior parte dos problemas observados, corroborando o princípio de Pareto e indicando em quais categorias os esforços de melhoria devem ser concentrados.

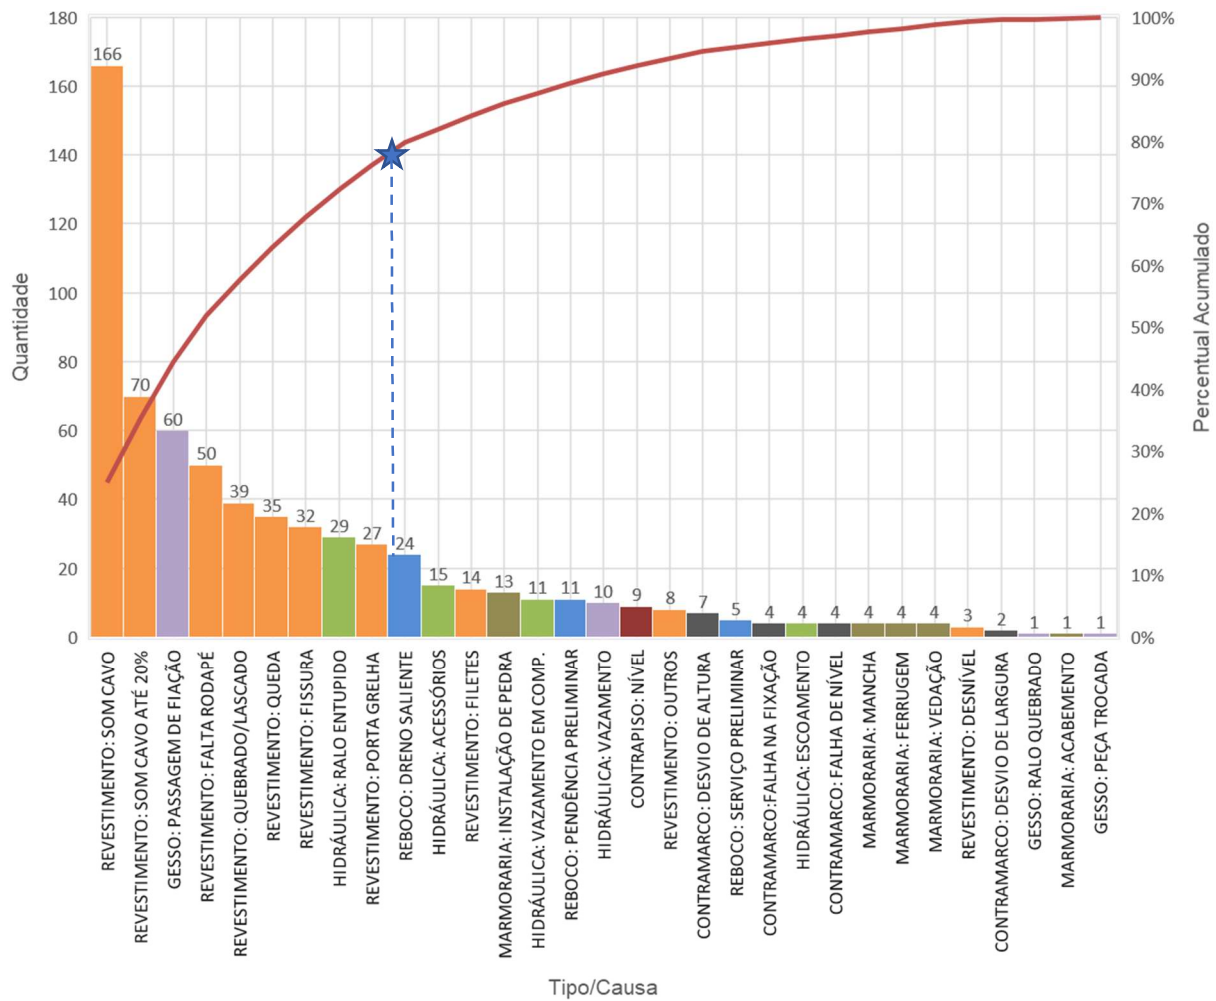
Figura 17 - Gráfico de Pareto por Categoria: Tipo/Causa.

Na sequência, foi necessária a definição de critérios para direcionar o foco central da pesquisa. Para isso, foi adotado o Gráfico de Pareto como ferramenta de priorização, permitindo identificar as ocorrências mais representativas do conjunto de dados analisado. Para o tratamento das informações, as 667 inadequações registradas foram agrupadas e padronizadas em 31 tipos e causas de não conformidades, possibilitando uma visualização mais objetiva dos resultados obtidos, conforme apresentado na Figura 17.

Observa-se que com a subdivisão das categorias, pendências ligadas à revestimento, gesso, hidráulica e reboco passam a compor a liderança de ocorrências. Esse comportamento demonstra que os problemas identificados não estão associados apenas à categoria geral do serviço, mas também a falhas específicas de execução, controle e inspeção, reforçando a necessidade de uma análise individualizada das principais causas. Ademais, as causas responsáveis por 80% dos retrabalhos na empresa atualmente foram destacadas na Tabela 3.

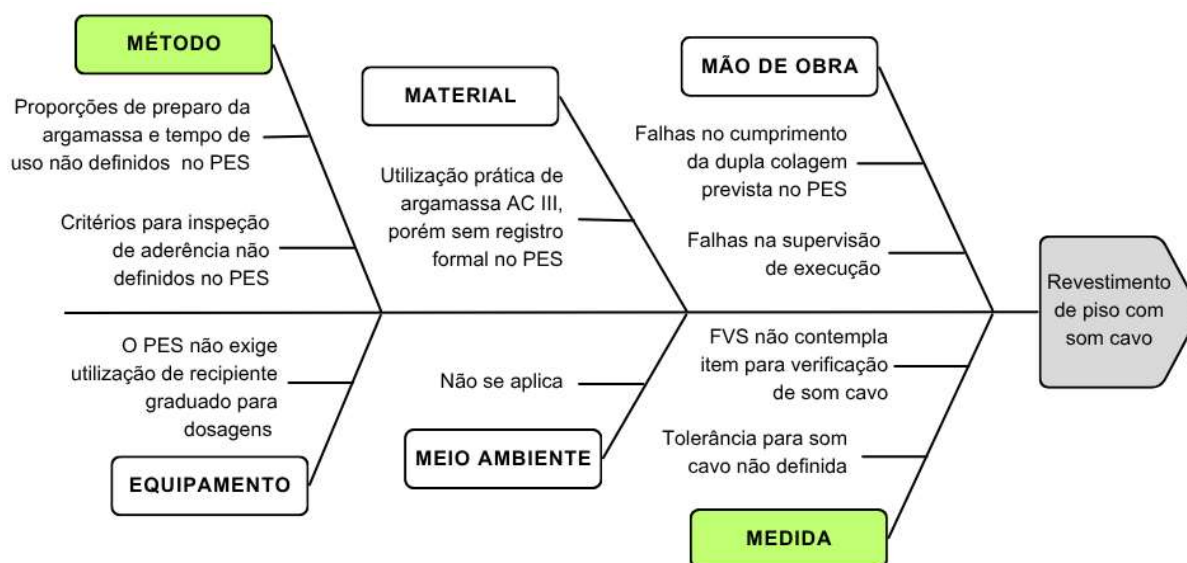
Figura 20 - Diagrama de Ishikawa: Revestimento de piso com som cavo.

A análise da Figura 20 evidencia que a ocorrência de som cavo está mais associada a fragilidades nos mecanismos de controle e inspeção do que à ausência de procedimentos executivos. Embora o Procedimento de Execução de Serviço (PES)

contemple etapas importantes para a qualidade do assentamento, como a limpeza da base e a execução da dupla colagem, foram identificadas lacunas relacionadas ao preparo da argamassa colante e à verificação da conformidade do serviço executado. O procedimento estabelece apenas o seguimento das recomendações do fabricante, sem definir parâmetros específicos quanto ao tipo de argamassa (ACI, ACII ou ACIII) a ser utilizado, além de não prever instrumentos ou critérios objetivos para o controle das proporções de mistura e da correta aplicação do material.

Adicionalmente, observou-se que a Ficha de Verificação de Serviço (FVS) não contempla itens para inspeção de som cavo, bem como critérios de aceitação, tolerâncias ou registros formais dessa verificação, o que pode dificultar a identificação precoce de não conformidades e favorecer sua recorrência.

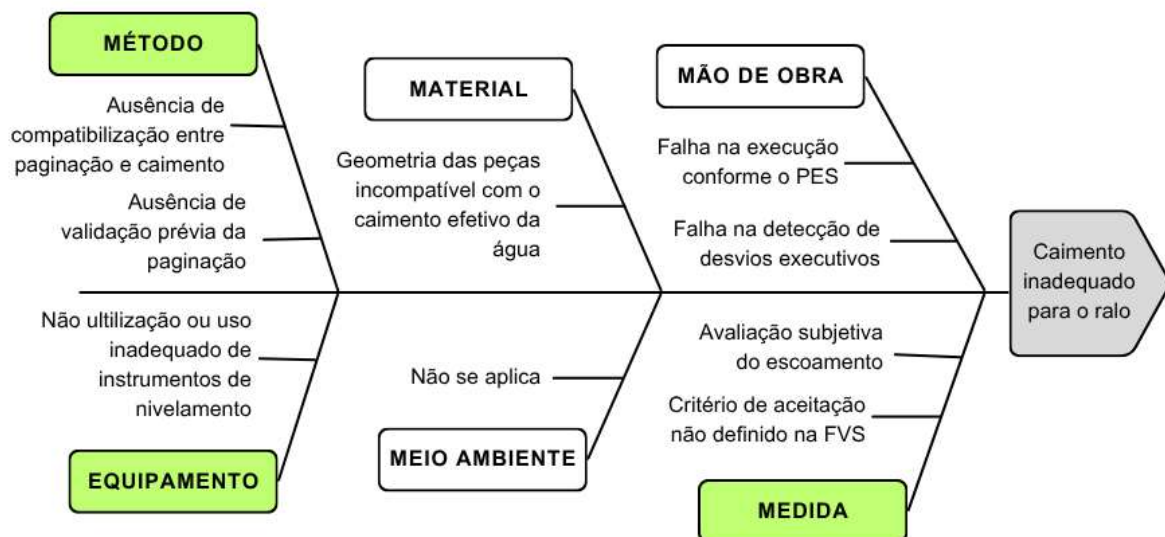
Figura 23 - Diagrama de Ishikawa: Caimento inadequado para o ralo.

Entre as não conformidades identificadas, o caimento inadequado para o ralo destacou-se pela sua recorrência observada durante o estudo, conforme demonstrado na Tabela 5, a qual evidenciou esse item como o de maior incidência entre as não conformidades verificadas por amostragem. Sua seleção para análise também está relacionada às dificuldades associadas à sua correção, uma vez que a adequação das inclinações após a conclusão do serviço normalmente requer retrabalho significativo e pode impactar diretamente o desempenho do sistema de revestimento em relação ao escoamento da água.

A análise das ocorrências de caimento inadequado para ralo, apresentada na Figura 23, indicou que a não conformidade possui múltiplas causas, envolvendo tanto aspectos de projeto quanto de execução. Durante o levantamento em campo, observou-se que parte das áreas apresentavam direcionamento da água para o ralo, porém sem escoamento completo, como se pode observar na Figura 24. Essa situação está associada à paginação originalmente prevista em projeto, uma vez que configuração geométrica das peças dificultava a obtenção do caimento necessário, limitando o escoamento adequado da água, conforme apresentado na Figura 25.

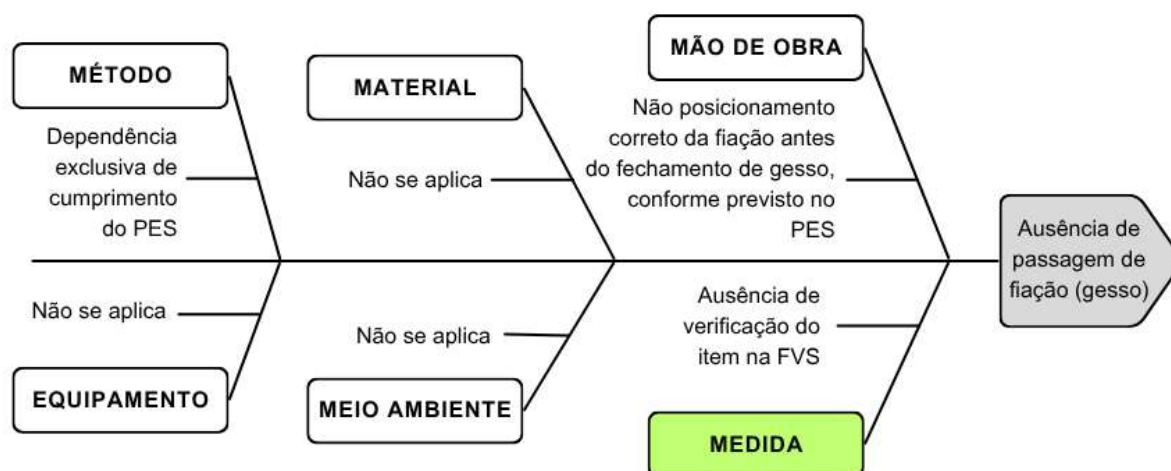
Figura 29 - Diagrama de Ishikawa: Ausência de passagem de fiação.

Entre as não conformidades identificadas, a ausência de passagem de fiação destacou-se pela frequência com que foi registrada nas três tabelas analisadas. Sua seleção para investigação também está relacionada às consequências associadas à sua correção, que normalmente demanda intervenções em forros de gesso já concluídos e a coordenação entre diferentes frentes de serviço, tornando o processo de regularização mais complexo e suscetível à geração de retrabalho.

A análise da Figura 29 evidencia que o posicionamento da fiação antes do fechamento do forro encontrava-se previsto no Procedimento de Execução de Serviço (PES). Entretanto, verificou-se que a Ficha de Verificação de Serviço (FVS) não contemplava a conferência desse item, impossibilitando o registro formal da sua verificação. Dessa forma, o controle da qualidade tornou-se dependente exclusivamente do correto cumprimento do procedimento pelos executores, sem a existência de um mecanismo formal de inspeção capaz de identificar a não conformidade antes da conclusão do serviço. A ausência desse controle contribuiu para a necessidade de intervenções corretivas posteriores, incluindo aberturas no forro de gesso para acesso à instalação elétrica, conforme Figura 30.

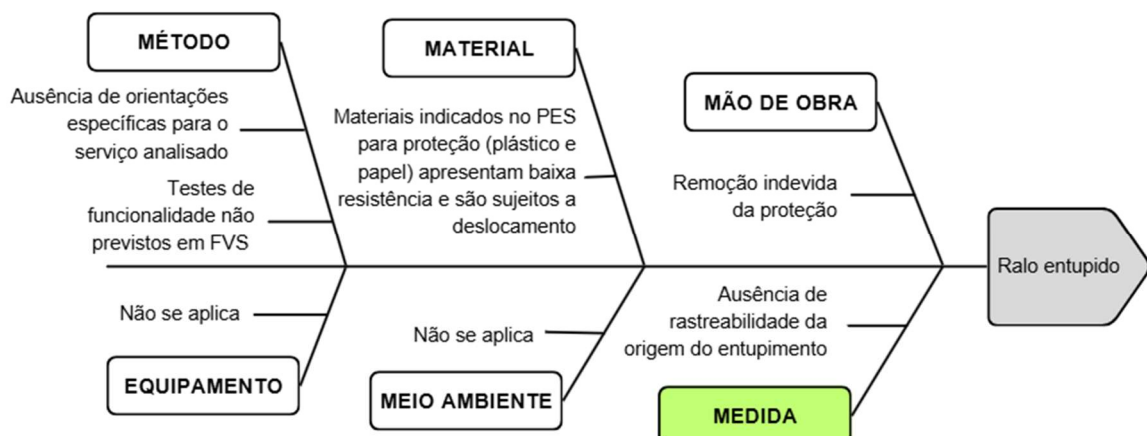
Figura 31 - Diagrama de Ishikawa: Ralo entupido.

A não conformidade relacionada ao entupimento de ralos, analisada na Figura 31, foi considerada em razão de sua recorrência nas três tabelas avaliadas, evidenciando sua representatividade entre as ocorrências identificadas no estudo. Além da frequência observada, sua escolha também se justifica pelos impactos decorrentes das intervenções corretivas necessárias, que frequentemente envolvem múltiplas etapas de retrabalho e a mobilização de diferentes equipes para a solução do problema. Soma-se a isso o fato de que esse tipo de ocorrência geralmente é identificado apenas durante a etapa de limpeza final da unidade, quando os demais serviços já foram concluídos, aumentando a complexidade das correções e o potencial de comprometimento de elementos previamente finalizados.

A análise documental demonstrou que o Procedimento de Execução de Serviço (PES) previa a proteção dos pontos sanitários por meio da utilização de papel e plástico, enquanto a Ficha de Verificação de Serviço (FVS) contemplava a verificação visual dessas proteções, sendo todos os registros avaliados considerados conformes. Contudo, durante as vistorias realizadas em campo, verificou-se que nenhum dos ralos observados estava protegido, evidenciando uma possível fragilidade na manutenção dessas proteções ao longo da execução dos serviços e levantando questionamentos quanto à efetividade dos controles adotados.
