INSTITUTO FEDERAL  
GOIÁS  
Câmpus Anápolis

**TRABALHO DE CONCLUSÃO DO CURSO DE ENGENHARIA CIVIL DA**  
**MOBILIDADE**

**PRINCIPAIS MANIFESTAÇÕES PATOLÓGICAS EM EDIFICAÇÕES**  
**INSTITUCIONAIS - ESTUDO DE CASO NO IFG - CÂMPUS ANÁPOLIS**

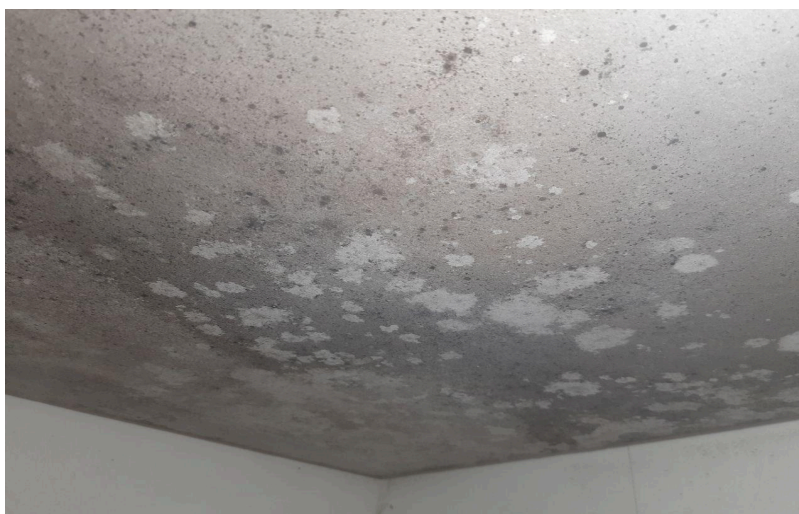
Figura 7 Bolor No Teto

O crescimento dos fungos está diretamente ligado com a baixa incidência de raios solares, má ventilação, falta de impermeabilização e principalmente pela presença de umidade no edifício. São muito comuns em paredes úmidas devido a penetração de água, infiltrações ou vazamentos na tubulação. Esses microrganismos são caracterizados pelos aparecimentos de manchas escuras conforme demonstrado na Figura 7, das quais necessitam de alto teor de umidade para seu crescimento (Souza, 2008).

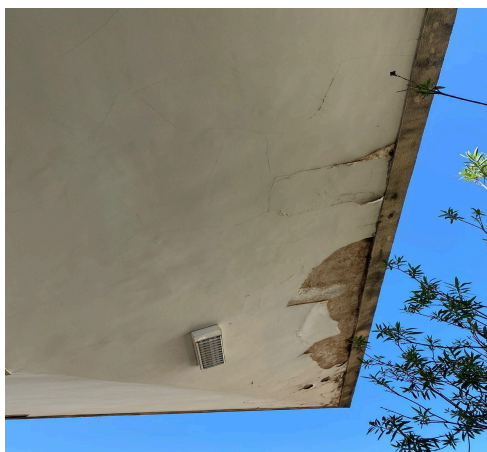
Figura 15 Destacamento No Teto

O destacamento é a separação do substrato, devido a perda de aderência. Também pode ser chamada de exfoliação ou descamação, na figura 15 é possível constatar tal manifestação.

Para a recuperação desta manifestação é necessário identificar o grau de degradação (se está só na superfície ou atinge parte do elemento estrutural). Contudo, se necessário (em caso de fissuras, trincas, podridão, entre outros) deve ser reparado antes de pintar a superfície novamente. Em seguida deve escolher métodos adequados e produtos quimicamente compatíveis, obedecendo às instruções do fabricante e respeitando o tempo de secagem entre demãos.

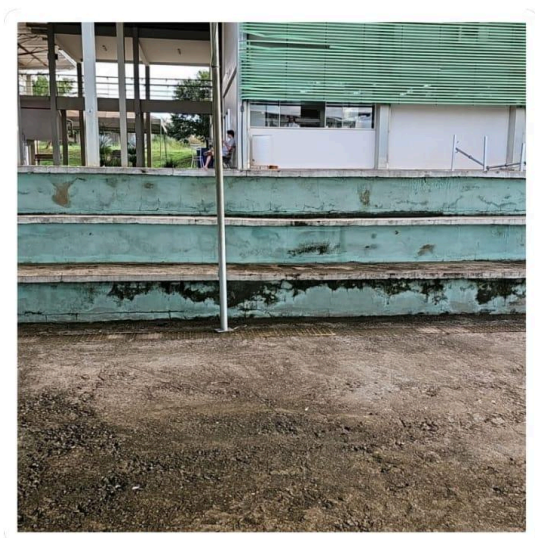
Figura 36 Mancha De Bolor Na Arquibancada

| Localização: | <p>Figura 36: Arquibancada que dá acesso aos blocos 300,400,500.</p> <p>Figura 37: Escadaria que dá acesso aos blocos 300,400,500.</p> |
