INSTITUTO FEDERAL DE EDUCAÇÃO, CIÊNCIA E TECNOLOGIA DE GOIÁS  
CÂMPUS GOIÂNIA  
CURSO DE ENGENHARIA CIVIL

**PÓRTICO DE ACESSO AO IFG CÂMPUS GOIÂNIA: DIAGNÓSTICO E  
PROPOSTA DE INTERVENÇÃO**

Goiânia, GO  
2019

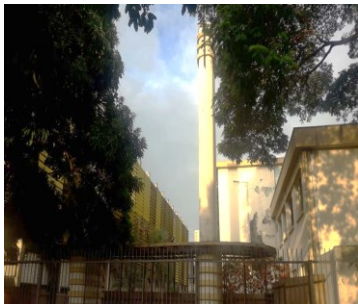
Figura 1.2 – Árvores obstruindo a vista

No caso da estrutura abordada duas questões importantes conduzem o estudo, a importância de se intervir eliminando as manifestações patológicas existentes para a sua segurança e a reabilitação da sua visibilidade arquitetônica, restituindo a importância estética do bem que atualmente encontra-se ameaçada não só pelos dispositivos de segurança como escoras e tapumes como pelas árvores do entorno (Figuras 1.2, 1.3 e 1.4).

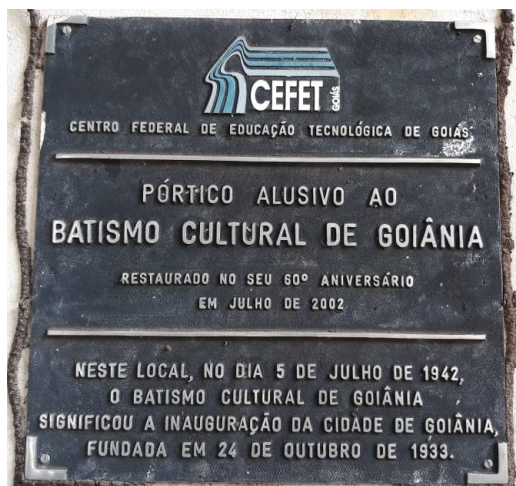
Figura 4.12 – Placa de identificação do Pórtico

Em relação aos planos de manutenção e relatórios dos acompanhamentos das manutenções, foi relatado que não existiam assim como o projeto original do Pórtico. Observa-se apenas uma placa (Figura 4.12) próxima ao Pórtico indicando que o mesmo foi restaurado em seu 60º aniversário no ano de 2002. Atribui a responsabilidade do projeto dessa restauração ao arquiteto Luís Cesar Fleury de Oliveira, professor aposentado da instituição, porém não foram encontrados registros que detalham como ocorreu essa intervenção.

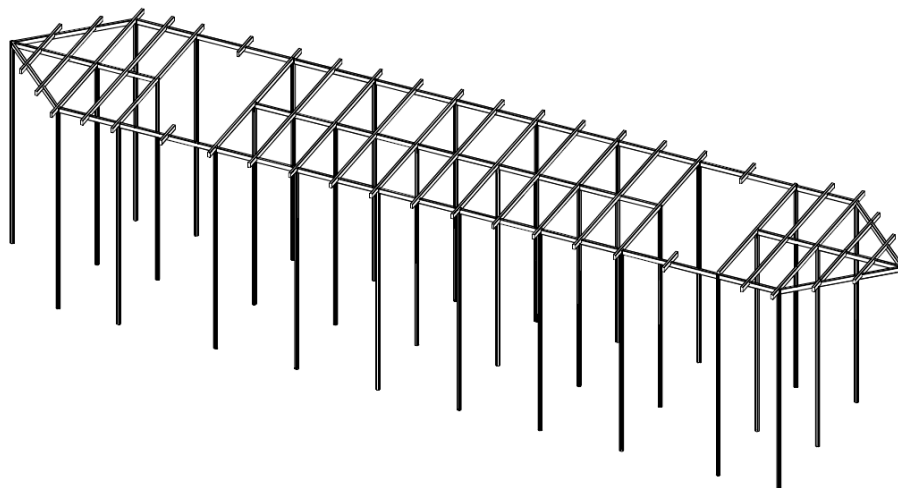
Figura 4.13 – Detalhe genérico do escoramento

O projeto de escoramento foi efetuado na laje em decorrência das condições de deterioração nas quais a mesma se encontrava em 2013. O detalhe genérico do escoramento é mostrado na Figura 4.13.

O projeto de reforço feito em 2014 propõe intervenções na área de aço e reforço do concreto com grauteamento e aumento de espessura da laje. No detalhamento do projeto é indicado incremento de armaduras positivas e negativas. Quanto ao reforço do concreto é sugerido o grauteamento na interseção laje-pilar além do aumento da espessura da laje até a dimensão de 16 cm. No entanto o projeto nunca foi executado.

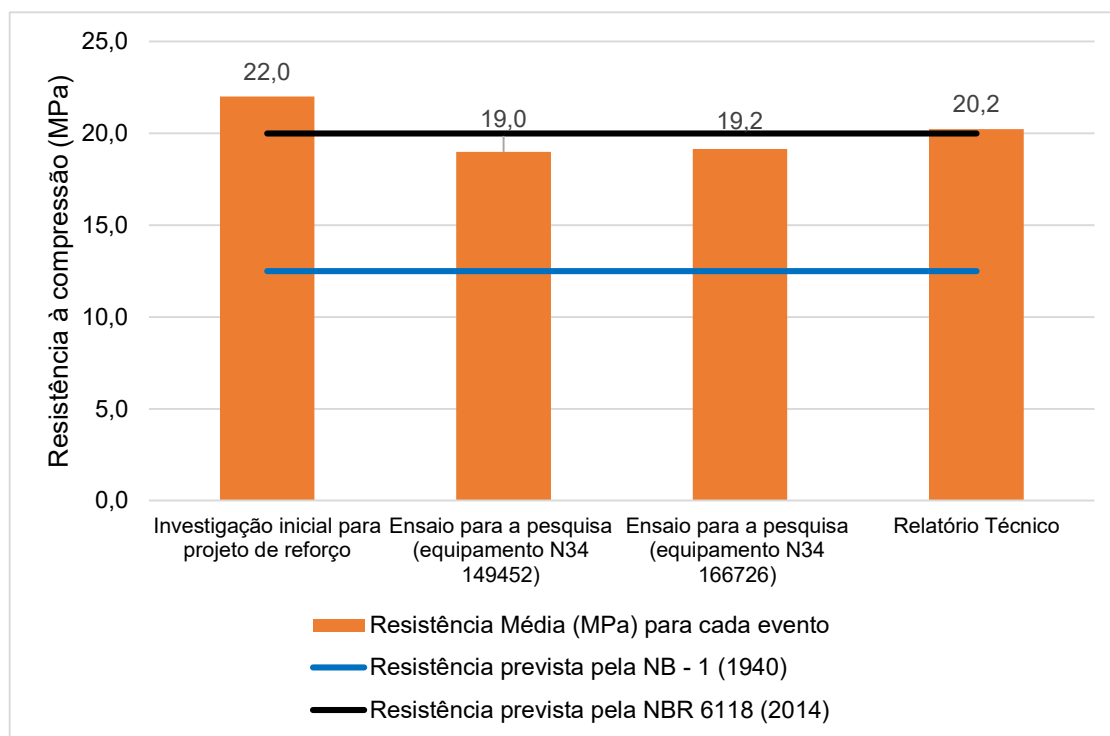
Gráfico 4.1 – Comparativo de resistências obtidas com as exigências normativas

apresenta-se no Gráfico 4.1 uma comparação entre os resultados estimados de resistência à compressão do concreto, obtidos em diferentes ensaios de esclerometria, com os valores mínimos de resistência característica do concreto à compressão ( $f_{ck}$ ) recomendados pela norma de estrutura de concreto vigente na época da construção do Pórtico e atualmente.

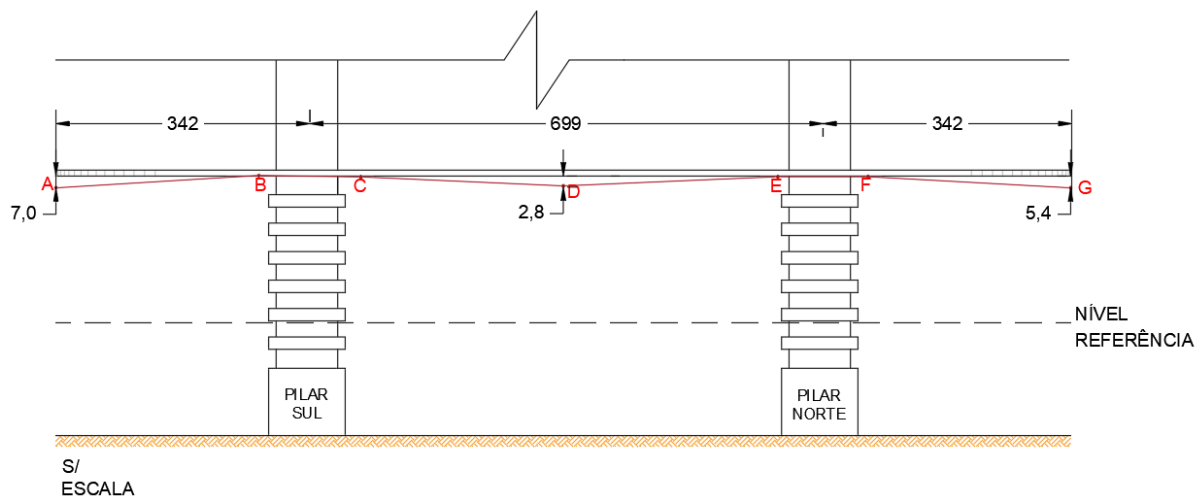
Figura 4.18 – Representação das maiores flechas verificadas

As flechas verificadas na laje foram obtidas por meio da diferença de cotas sendo no balanço do lado esquerdo a diferença entre as cotas A e B, na região central a média aritmética entre a diferença dos pontos C e D e a diferença dos pontos D e E, enquanto que no balanço do lado direito se dá pela diferença entre os pontos F e G. Encontra-se no Quadro 4.3 os valores obtidos e a sua representação (exagerada) a seguir na Figura 4.18.
