**INSTITUTO FEDERAL DE EDUCAÇÃO, CIÊNCIA E TECNOLOGIA DE GOIÁS**  
**CAMPUS GOIÂNIA**  
**DEPARTAMENTO ACADÊMICO DA ÁREA III**  
**COORDENAÇÃO DE ENGENHARIA CIVIL**

**ESTUDO DE CASO DAS INTERVENÇÕES DE CONSERVAÇÃO RODOVIÁRIA NA**  
**BR-153 NO ESTADO DE GOIÁS NO TRECHO: HIDROLÂNDIA/PROFESSOR**  
**JAMIL**

**Trabalho de Conclusão de Curso apresentado à  
Coordenação de Engenharia Civil, do Instituto Federal  
de Educação, Ciência e Tecnologia de Goiás, Campus  
Goiânia, como parte dos requisitos necessários para  
obtenção do título de Bacharel em Engenharia Civil**

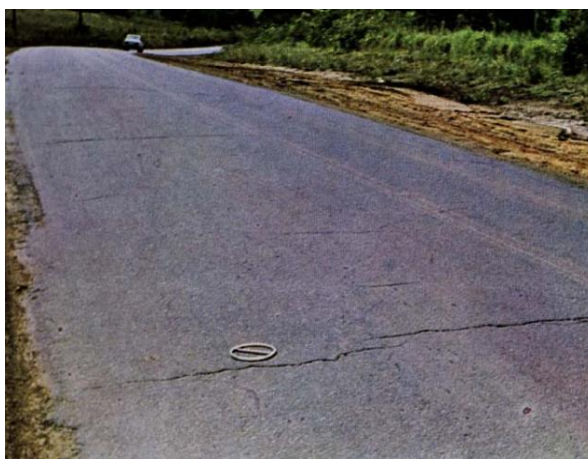
Figura 2.15: Trinca isolada transversal

Podem ser causadas pela reflexão de juntas ou trincas nas camadas inferiores, sendo devido à movimentação térmica e/ou cargas do tráfego, ou pela retração da própria camada asfáltica (SILVA, 2008).

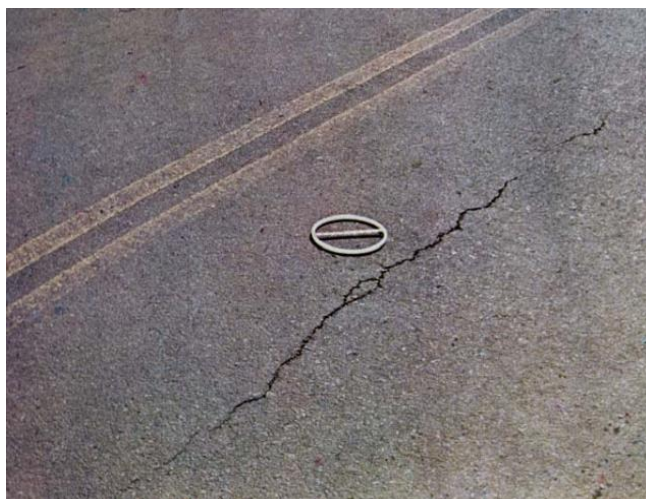
Figura 2.16: Trinca isolada longitudinal

As possíveis causas, quando curtas podem ser por falhas na execução, na temperatura de compactação, na dosagem da mistura, ou pelo envelhecimento do ligante asfáltico; quando longas, além das supracitadas, podem ser por recalques diferenciais e por falha de juntas longitudinais de diferentes frentes de compactação (BERNUCCI et al., 2008).

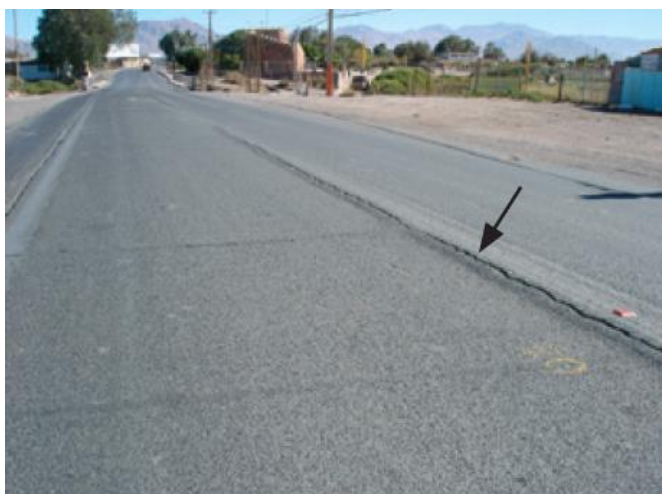
Figura 2.17: Trinca isolada de retração

Podem ser causadas pela reflexão de trincas de placas de concreto ou de trincas preexistentes (BERNUCCI, 2008).

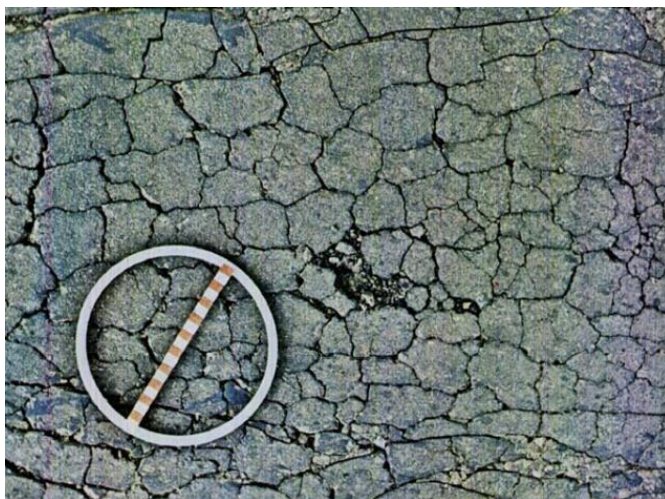
Figura 2.18: Trinca tipo “Couro de Jacaré”

As possíveis causas são pela ação de repetição de cargas do tráfego (fadiga), ação térmica, envelhecimento do ligante, compactação deficiente do revestimento, deficiência no teor de ligante asfáltico, subdimensionamento, rigidez excessiva do revestimento, reflexão de trincas preexistentes, recalques diferenciais, entre outros (BERNUCCI et al., 2008).

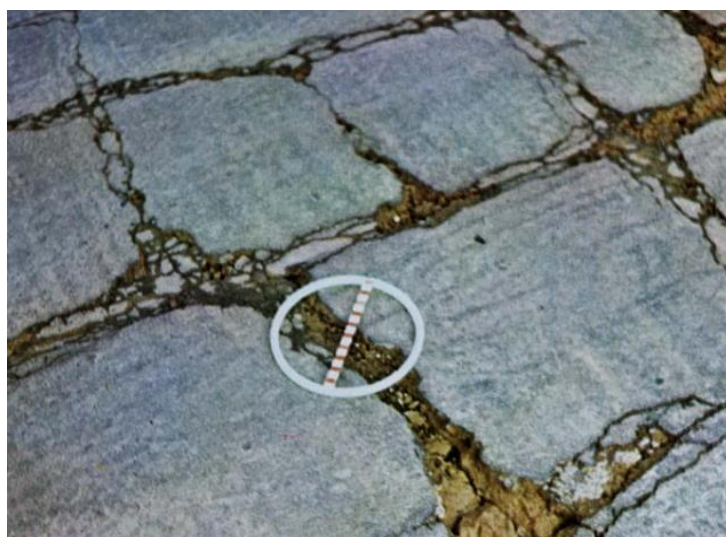
Figura 2.19: Trinca tipo “Bloco”

Podem ser causadas pela retração do revestimento asfáltico devido a variações diárias de temperatura, levando a um significativo endurecimento (SILVA, 2008).

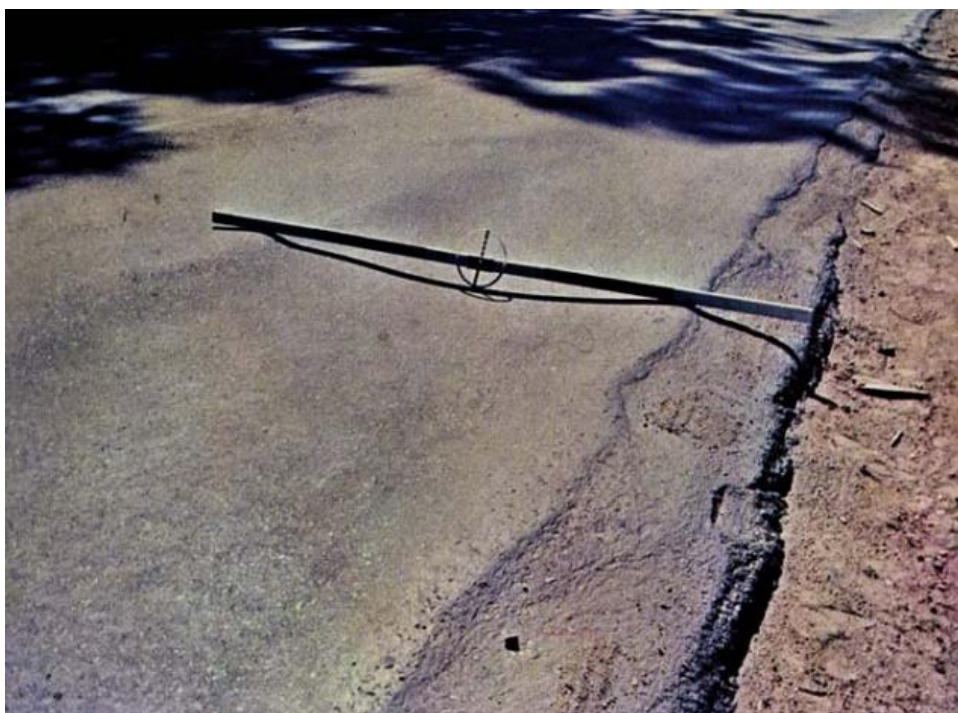
Figura 2.20: Afundamento plástico de trilha de roda

As possíveis causas são falhas na dosagem de misturas asfálticas, excesso de ligante asfáltico ou por falha na seleção de tipo de revestimento asfáltico para a carga solicitante (BERNUCCI et al., 2008).

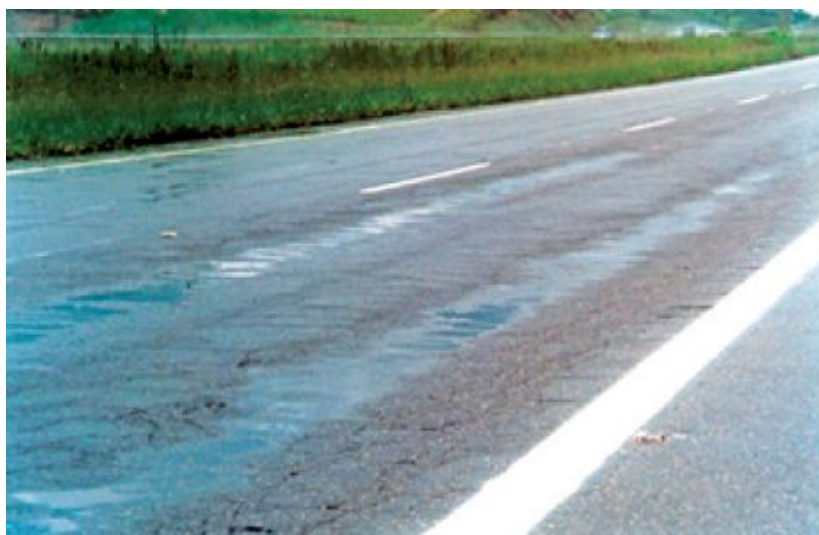
Figura 2.21: Afundamento por consolidação em trilha de roda

As possíveis causas são densificação ou ruptura por cisalhamento de camadas subjacentes ao revestimento, ou deslocamento da película de asfalto junto ao agregado (BERNUCCI et al., 2008)

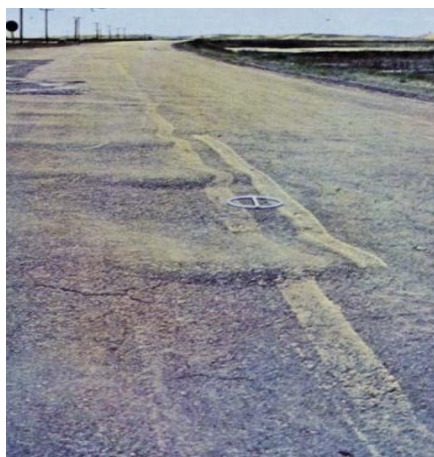
Figura 2.22: Corrugação ou Ondulação

As possíveis causas, quando corrugação, é o efeito da fluência da massa asfáltica, quando ondulação, decorrente do adensamento diferencial do subleito (BERNUCCI et al., 2008).

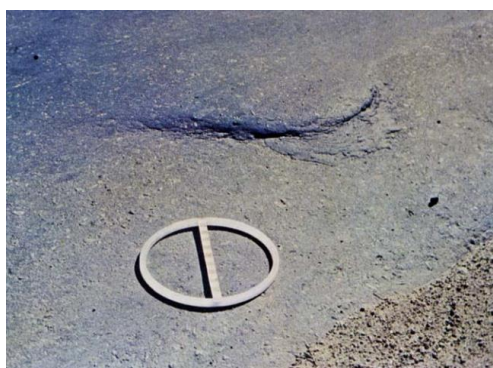
Figura 2.23: Escorregamento

As possíveis causas são escorregamento da massa asfáltica por fluência devido ao excesso de ligante, escorregamento devido às falhas construtivas ou falha na pintura de ligação (BERNUCCI et al., 2008).

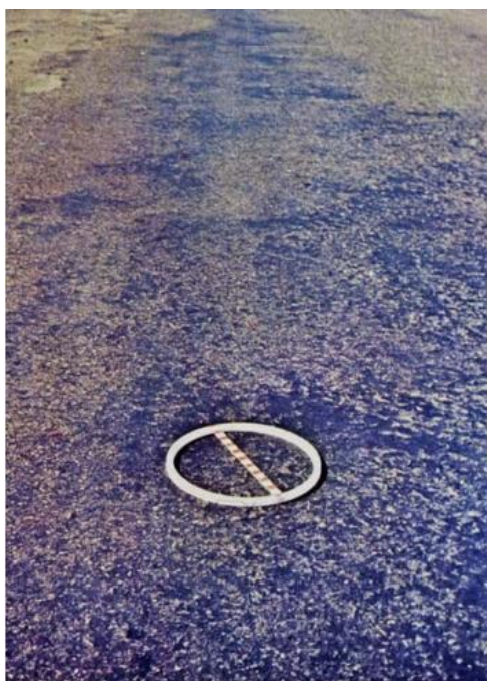
Figura 2.24: Exsudação

As possíveis causas são falhas de dosagem com excesso de ligante, segregação da massa com penetração do ligante em alguns pontos e falta em outros, ou por cravamento de agregados na base e ascensão do ligante (BERNUCCI et al., 2008).

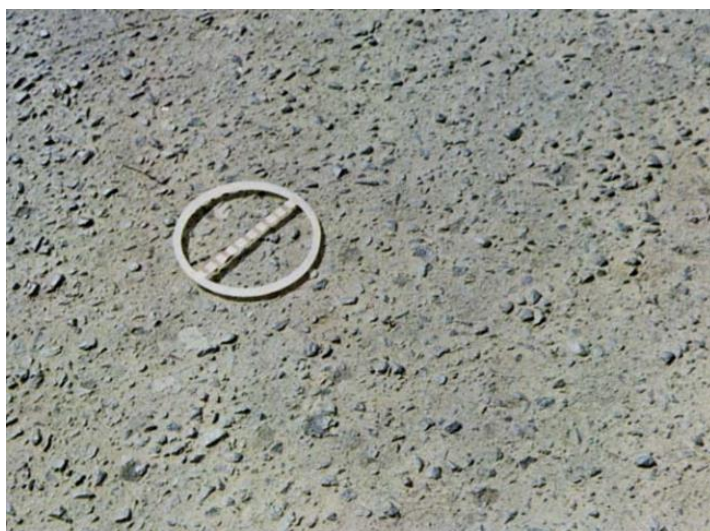
Figura 2.25: Desgaste

As possíveis causas são falhas de adesividade entre o ligante e o agregado, presença de água aprisionada, deficiência no teor de ligante ou problemas executivos de misturas (BERNUCCI et al., 2008)

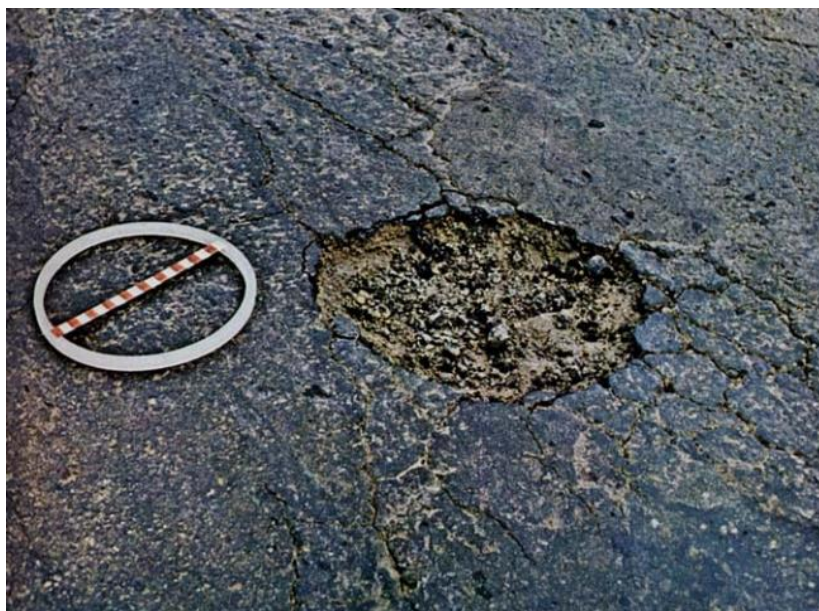
Figura 2.26: Panela ou Buraco

As possíveis causas são evolução de trincas interligadas, sob a ação do tráfego e de intempéries, onde houve remoção do material asfáltico, deficiência na compactação, umidade excessiva nas camadas de solo ou falha na pintura de ligação (BERNUCCI et al., 2008).

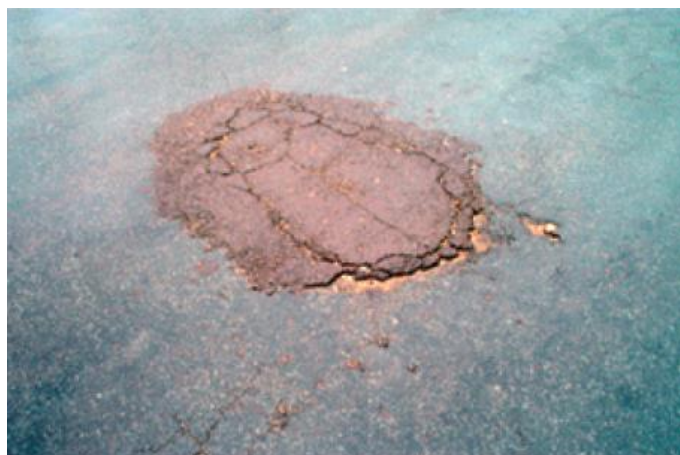
Figura 2.27: Remendo mal executado

A possível causa é a má execução da revitalização do pavimento.

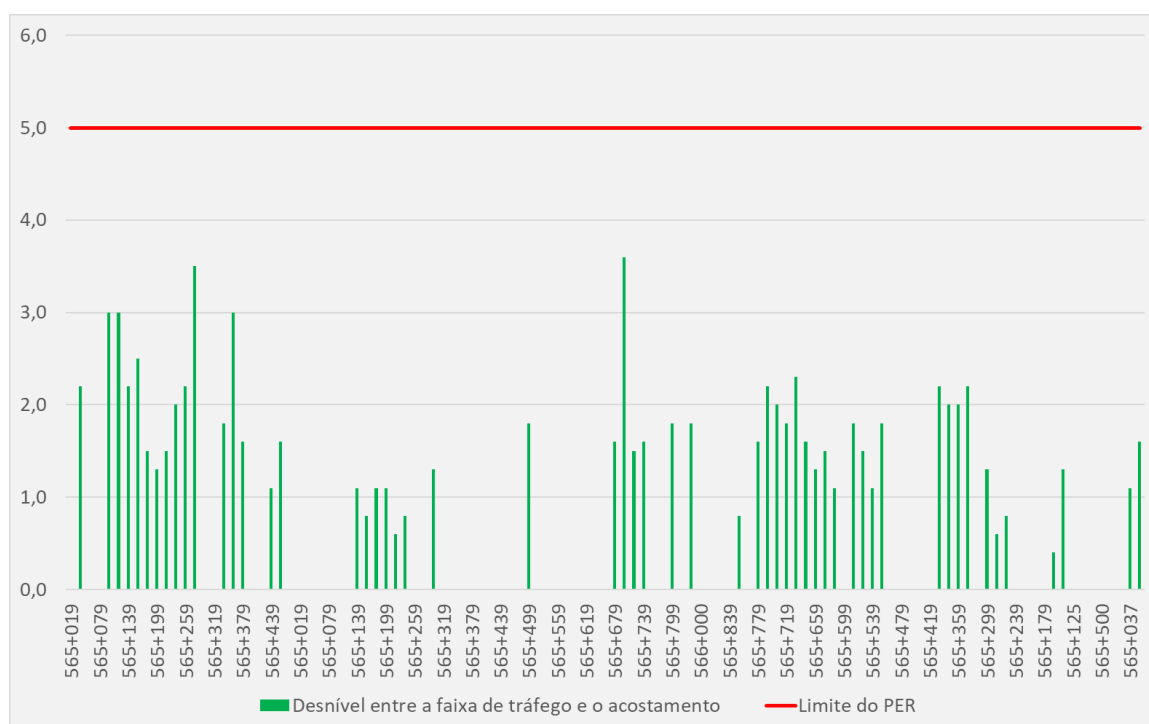
Gráfico 4.24: Levantamento DPA 2018

Os valores disponibilizados referentes a este índice foram dos anos de 2015 a 2018, sendo portanto analisados tendo como base os parâmetros apresentados na coluna de 48 meses de concessão (início da concessão em Setembro de 2014) do Quadro 4.14. No Gráfico 4.24 é possível observar o desnível entre a faixa de tráfego e o acostamento por local analisado, sendo adicionado uma linha limite de 5 cm de DPA exigida para atendimento dentro dos 48 meses de concessão.

Como pode ser visto no gráfico anterior, nenhum local excedeu o limite firmado pelo PER, porém a existência de desníveis já se torna preocupante para 48 meses de serviço, já que com 60 meses de serviço (2019) este índice deveria ser nulo. No Gráfico 4.25 é evidenciado a porcentagem de locais que não atendem à este parâmetro quando comparado ao trecho crítico em geral.

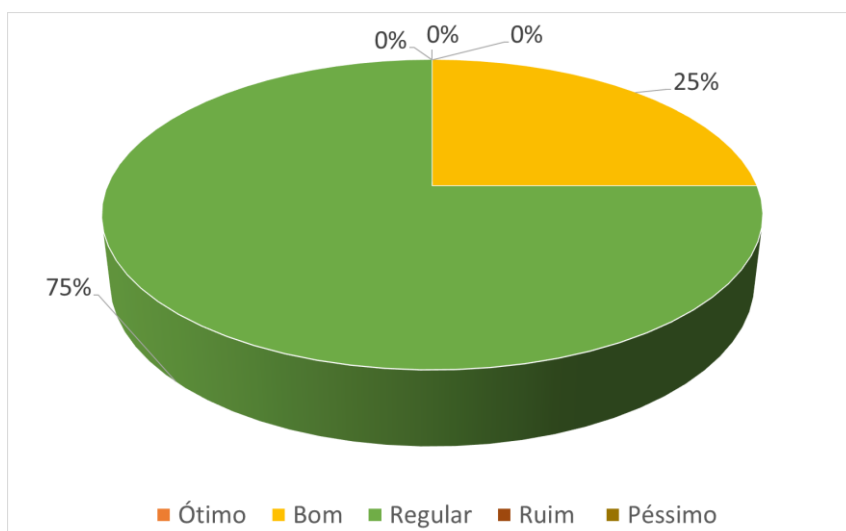
Gráfico 4.26: Classificação do trecho crítico através dos valores de IGG

No Gráfico 4.26 é possível observar a classificação dos valores de IGG do trecho crítico.

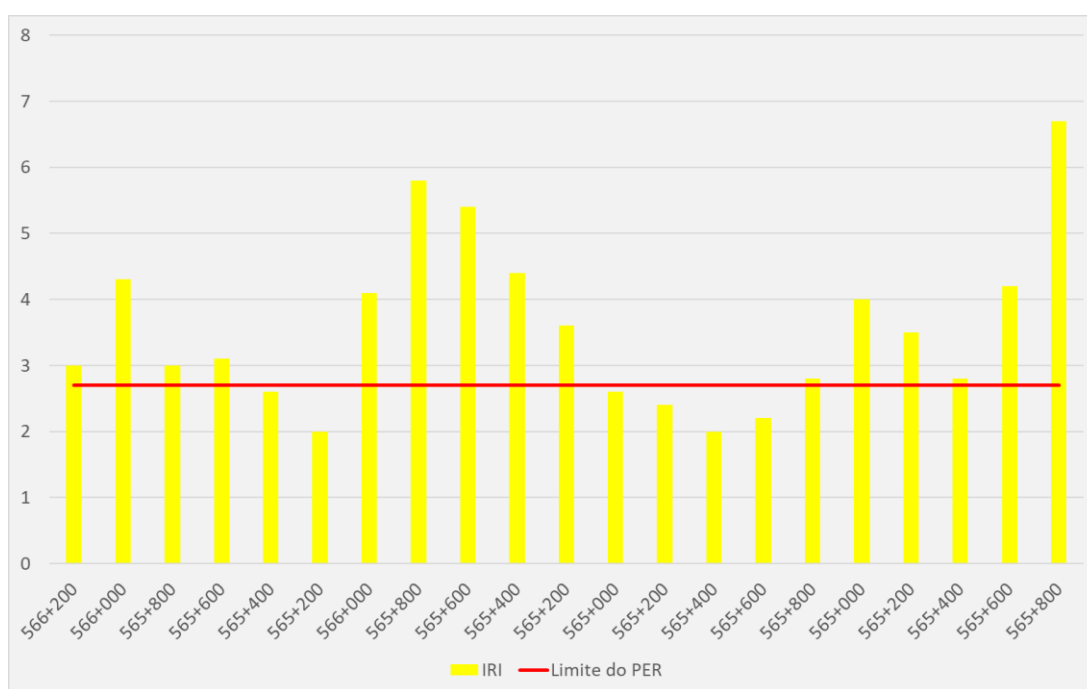
Gráfico 4.27: Levantamento IRI 2018

Os valores disponibilizados referentes a este índice foram dos anos de 2015 a 2018, sendo portanto analisados tendo como base os parâmetros apresentados na coluna de 48 meses de concessão da Quadro 4.14. No Gráfico 4.27 é possível observar o IRI por faixa de 200 metros, sendo adicionado uma linha limite de 2,7 m/Km exigida para atendimento, em 80% da rodovia, dentro dos 48 meses de concessão.

Como pode ser visto no gráfico anterior, alguns locais excederam o limite firmado pelo PER e, sendo o limite de IRI estendido para 100% da rodovia com 60 meses de serviço, tal fato torna-se preocupante tendo em vista o desempenho esperado do pavimento. No Gráfico 2.28 é evidenciado a porcentagem de locais que não atendem à este parâmetro quando comparado ao trecho crítico em geral.

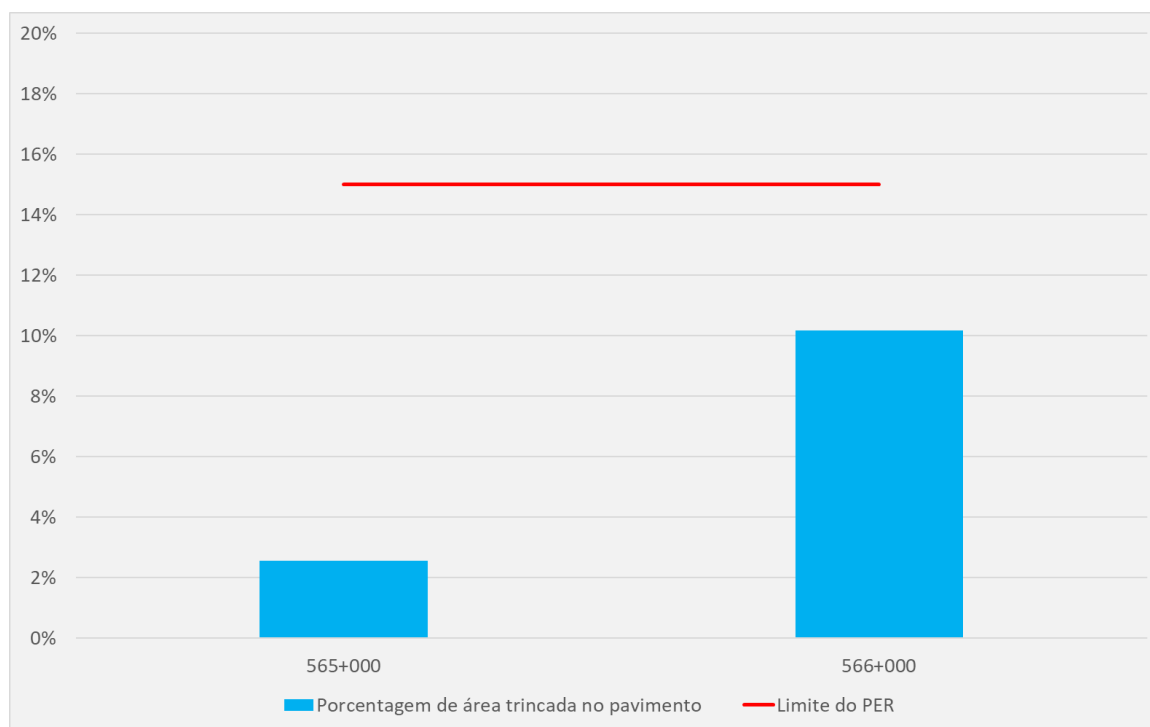
Gráfico 4.29: Levantamento de área trincada (TR) em 2018

Os valores disponibilizados referentes a este índice foram dos anos de 2015 a 2018. A análise foi feita tendo como 15% o valor de TR máximo, parâmetro exigido em 80% da rodovia em 48 meses e em 100% da rodovia em 60 meses. No Gráfico 4.29 é possível observar o TR por faixa de quilômetro, sendo adicionado uma linha limite de 15% exigida para atendimento.

Como pode ser visto no gráfico anterior, nenhum local excedeu o limite firmado pelo PER.
