**Avaliação Superficial de Pavimentos, usando o método  
IGG, (Índice de Gravidade Global):** Um estudo de caso,  
em um trecho na Av. Anhanguera, em Goiânia, Goiás.

GOIÂNIA  
NOVEMBRO, 2019

Trabalho de Conclusão de Curso (TCC) apresentado à Coordenação do Curso de Engenharia de Transportes do Departamento de Áreas Acadêmicas III, do Instituto Federal de Educação, Ciência e Tecnologia de Goiás – Campus Goiânia, como requisito parcial para obtenção do título de bacharel em Engenharia de Transportes.

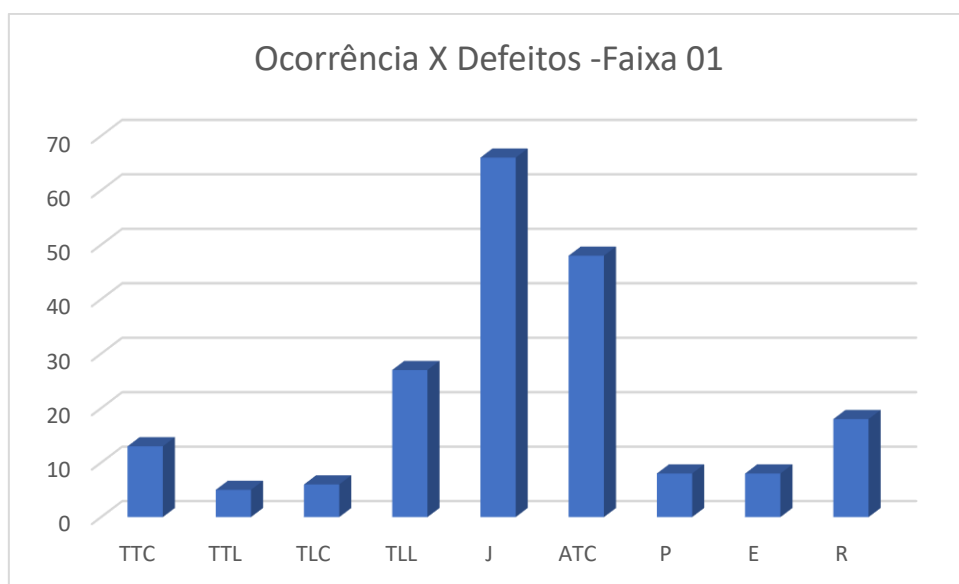
Figura 5.7 Gráfico de frequência de Patologias da Faixa 1

Foram analisadas 100 estações, sendo que cada estação possuía 20,0m de comprimento, alternando as faixas de tráfego ao longo dos 2,0 km de extensão do trecho analisado. Os dados brutos da pesquisa, se encontram no anexo deste trabalho. Na figura 5.7 e 5.8 pôde-se observar que não houve grandes diferenças no comportamento do pavimento, e isso se retrata nas patologia encontradas e nas suas frequências.

Pode-se observar pelos gráficos acima, que a distribuição das patologias em ambas as faixas é semelhante, ou seja possuem os mesmos defeitos.

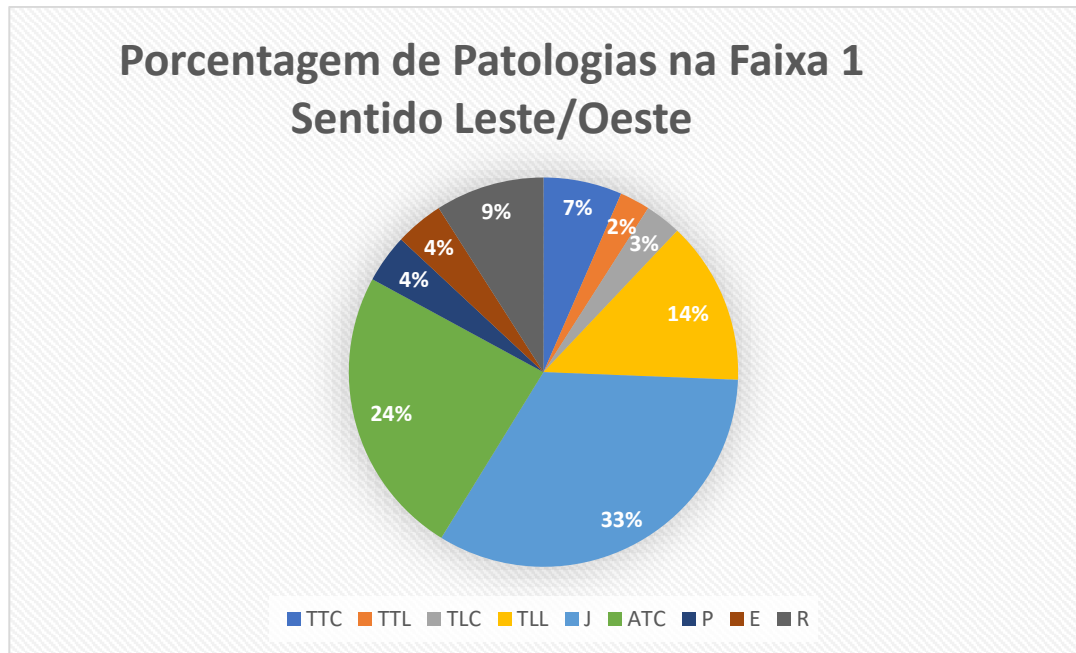
Figura 5.9 Gráfico em porcentagem das Patologias da faixa 1

As principais patologias verificadas foram praticamente as mesmas em ambas as faixas. A faixa 1 foram observadas a trinca interligada tipo “jacaré”, em uma maior ocorrência 33% dos defeitos. Já a trinca transversal longa a menos recorrente, com 2%. Na faixa 2 o defeito mais

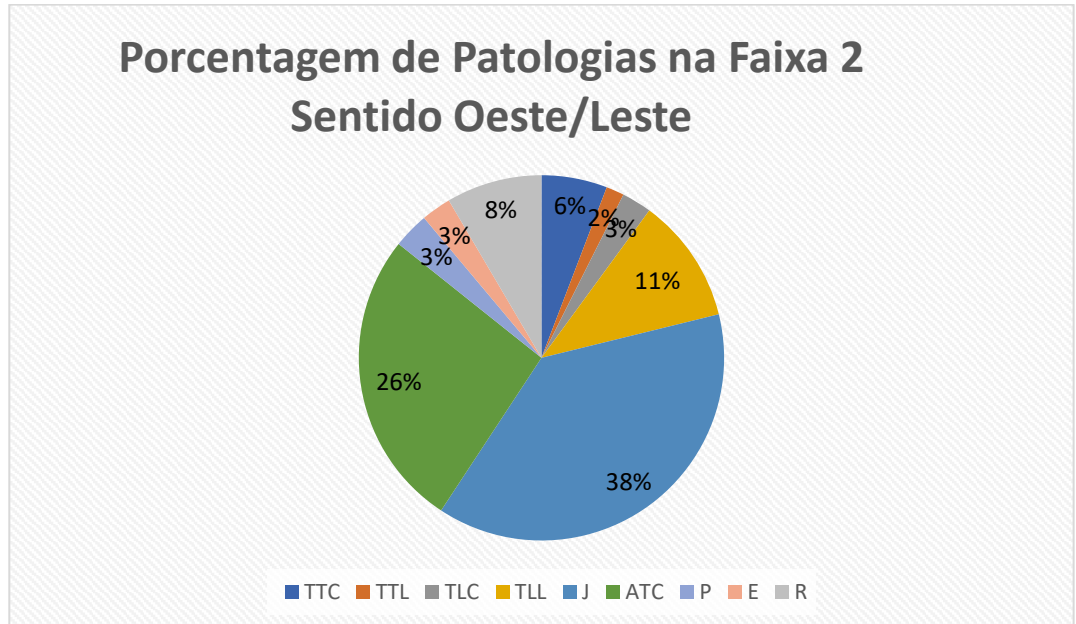
Figura 5.10 Gráfico em porcentagem das Patologias da faixa 2

verificado foi a trinca interligada tipo “jacaré” com 38% das patologias, e a trinca transversal longa com apenas 2% dos defeitos.
