**TRABALHO DE CONCLUSÃO DO CURSO DE ENGENHARIA CIVIL DA**  
**MOBILIDADE**

**ANÁLISE DAS MANIFESTAÇÕES PATOLÓGICAS EM VIADUTOS –**  
**ESTUDO DE CASO**

**Raíza Nayara Soares Ferreira**

**2021**

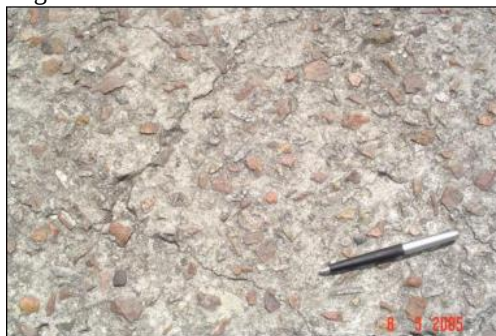
Figura 18 – Abrasão em estrutura de concreto

A abrasão trata-se de um processo de desgaste, como mostrado na Figura 18, além de ser uma das razões da deterioração das estruturas de concreto, que causa a perda contínua e gradativa do material da superfície do concreto, em virtude da fricção provocada pelos agentes abrasivos, tais como o tráfego e as partículas transportadas pelo vento ou pela água (DNIT, 2006).

De acordo com o Manual de Recuperação de Pontes e Viadutos Rodoviários (DNIT, 2010) o desgaste superficial das estruturas de concreto, por meio da abrasão, acontece porque o concreto possui uma resistência baixa ao atrito, e para evitar a *American Concrete Institute* (ACI) sugere que a superfície do concreto tenha uma resistência à compressão maior do que 28 MPa, além de apresentar cura, adensamento e granulometria apropriados, e uma relação água e cimento baixa. A abrasão traz algumas consequências para a estrutura como a demolição do cobrimento e contribui para a oxidação das armaduras.

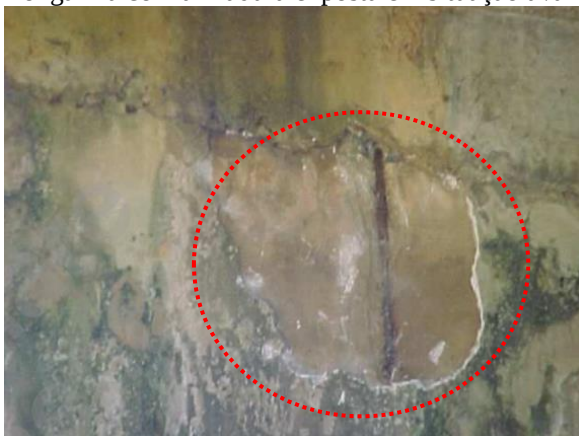
Figura 19 – Longarina com armadura exposta em situação avançada de corrosão

Segundo o Manual de Inspeção de Pontes Rodoviárias (DNIT, 2004) a corrosão nas barras de aço causa duas consequências, a primeira corresponde ao acréscimo de volume, devido ao acúmulo de óxidos e hidróxidos, ao redor das barras, produzidos através da corrosão, acarretando em fissuras, desagregação, manchas vermelhas ou pretas no concreto, e a exposição da armadura como apresentado na Figura 19. A segunda consiste na redução da seção da barra, ou até mesmo a sua ruptura, ocasionando a diminuição da capacidade resistente do elemento e a perda da aderência entre o aço e o concreto.

Os fatores fundamentais que causam a corrosão das armaduras são os seguintes: o atrito, a corrente elétrica externa, o ataque de cloretos e sulfatos, a carbonatação, e por último a alta tensão, também conhecida por *stress corrosion*, bastante comum em cabos de protensão, sendo capaz de conduzir a estrutura a uma ruptura frágil (DNIT, 2010).

Conforme o Manual de Recuperação de Pontes e Viadutos Rodoviários (DNIT, 2010) o tratamento da estrutura devido à corrosão no concreto consiste na extração da parte deteriorada, recomposição por um concreto de ótima qualidade e a utilização de revestimento de proteção contra a corrosão na superfície do concreto recuperado.

No caso das armaduras ou dos cabos de protensão que demonstram indícios de corrosão, deve-se primeiramente remover o concreto contaminado e depois realizar uma limpeza na superfície do aço, por meio de jatos de areia. Torna-se necessário a aplicação de uma armadura suplementar ancorada, quando ocorrer uma redução maior que 10% na seção das armaduras. Por fim, deve-se colocar uma proteção contra a corrosão nas armaduras tratadas e restabelecer a geometria da peça com um novo concreto (DNIT, 2010).

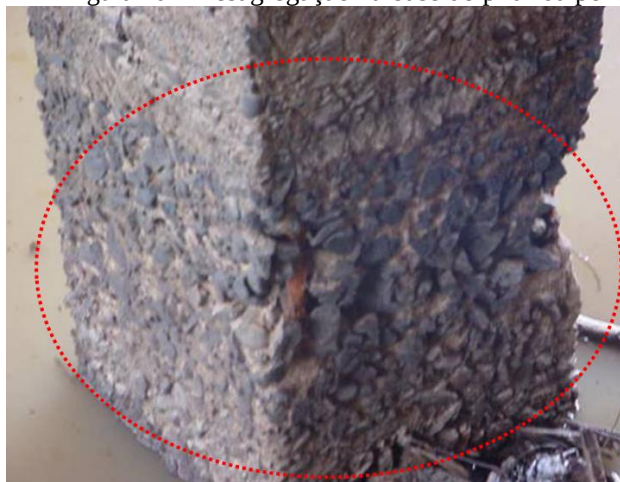
Figura 20 – Desagregação na base do pilar da ponte

Segundo o Manual de Inspeção de Pontes Rodoviárias (DNIT, 2004) a desagregação no concreto consiste em um fenômeno químico, onde o cimento perde sua propriedade aglomerante, deixando livre o agregado, como mostrado na Figura 20. Inicialmente provoca a alteração da cor na superfície do concreto, em seguida o acréscimo na abertura das fissuras, o empolamento das partes externas da peça, e por fim a desintegração do concreto, perdendo a aderência entre os seus componentes e a resistência do elemento.

Os principais agentes causadores da desagregação são: a corrosão do concreto e das armaduras, a fissuração, o ataque biológico, a presença de cloretos e de sulfatos, o processo de calcinação e o deslocamento das fôrmas (TRINDADE, 2015).

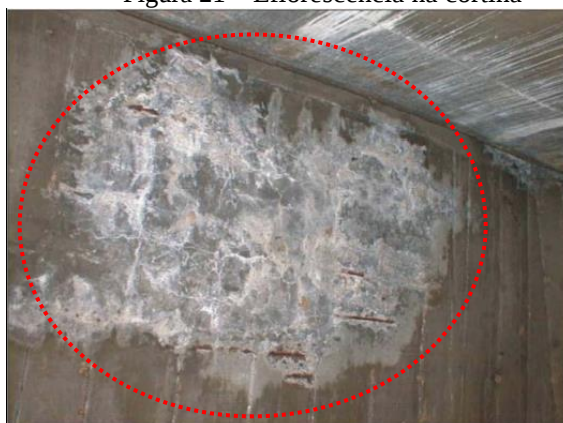
Figura 21 – Eflorescência na cortina

A reação da água com o cimento causa a hidrólise, ou seja, a dissolução dos produtos de cálcio da pasta, processo conhecido por lixiviação do concreto. No momento em que o produto da lixiviação interage com o  $\text{CO}_2$  presente no ambiente, gera a eflorescência, como apresentado na Figura 21, que consiste em uma crosta da cor branca de carbonato de cálcio na superfície, provocando uma aparência indesejável do concreto, além de reduzir a resistência do elemento (DNIT, 2006).

Segundo a Norma 090 (DNIT, 2006) o tratamento das eflorescências consiste em procedimentos simples, como o jateamento leve de areia ou a escovação com escova e água. No entanto alguns sais, depois de terem contato com a atmosfera transformam-se insolúveis na presença de água, e por essa razão torna-se necessário a remoção desses sais, por meio de soluções diluídas de ácidos, com os devidos cuidados.

Para a precaução da ocorrência de novas eflorescências, deve-se evitar a absorção da água no concreto, através da aplicação de pinturas hidrofugantes na superfície do elemento, bem como o tratamento das fissuras e trincas na peça (DNIT, 2006).

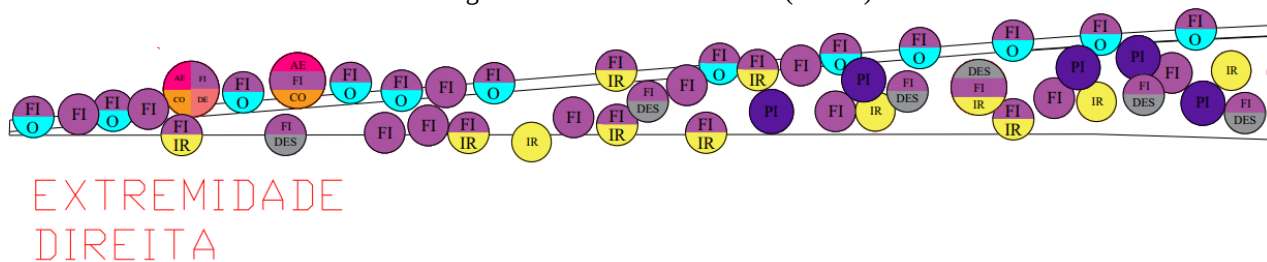
Figura 39 – Vista lateral direita (Parte I)

Como observado no mapeamento os guarda corpos apresentam obstrução de drenos, fissuração, armadura exposta, corrosão, desagregação e irregularidades no concreto. Na etapa de construção obstruíram os drenos por meio do preenchimento com concreto, gerando uma drenagem ineficiente no tabuleiro e fissuras entre os drenos como mostrado na Figura 53.

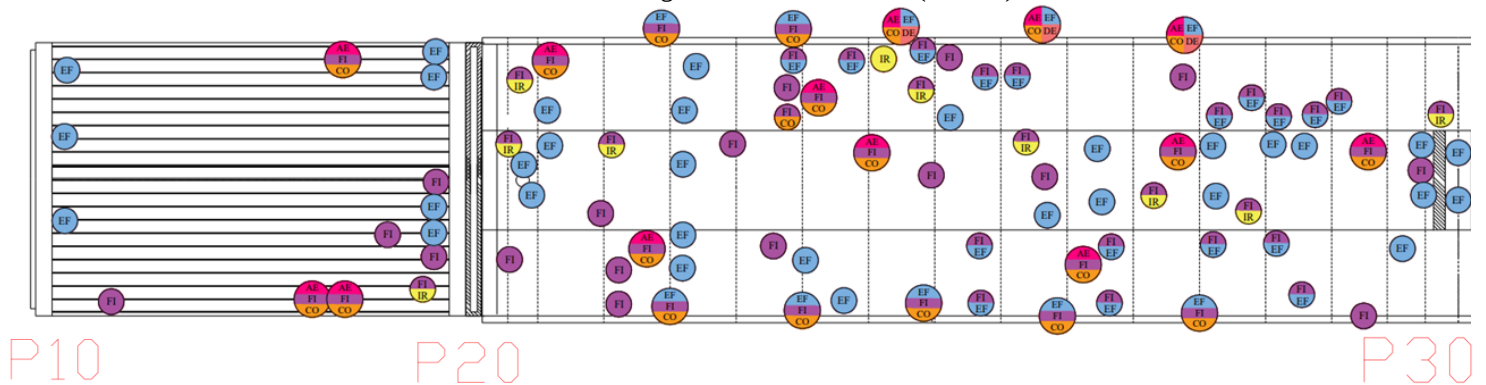
Figura 47 – Vista inferior (Parte II)

Como observado durante a inspeção à travessa do P10 possui pequenas eflorescências e fissuração no topo da travessa. A eflorescência se originou da percolação da água, indicando a ausência de uma drenagem adequada no local. A fissuração no topo da travessa foi causada pelo acúmulo de forças tangenciais e normais na região, resultante da ineficácia do aparelho de apoio.

A travessa do P20 apresenta manchas esbranquiçadas e avermelhadas, armaduras expostas e fissuração. As manchas esbranquiçadas na superfície revela a presença de eflorescência, causado pela percolação de água no local por meio do desgaste das juntas de dilatação. A existência de manchas avermelhadas na travessa indica a corrosão das armaduras ocasionando a fissuração no concreto e a exposição das armaduras. Assim, a Figura 60 mostra a presença de manchas esbranquiçadas e avermelhadas na travessa do P20.

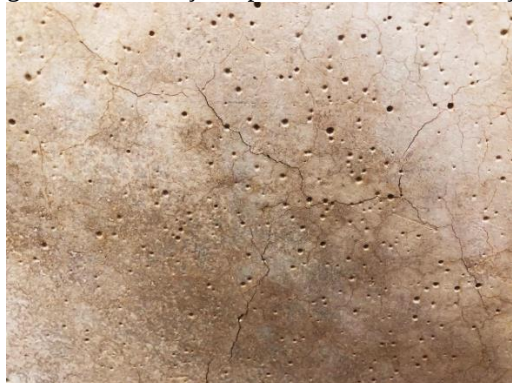
Figura 58 – Presença de pites no muro de contenção

Identificou-se no muro de contenção a presença de pites como mostrado na Figura 58, que consiste em buracos pequenos no revestimento de argamassa, causado pela hidratação retardada dos óxidos livres existentes na cal.

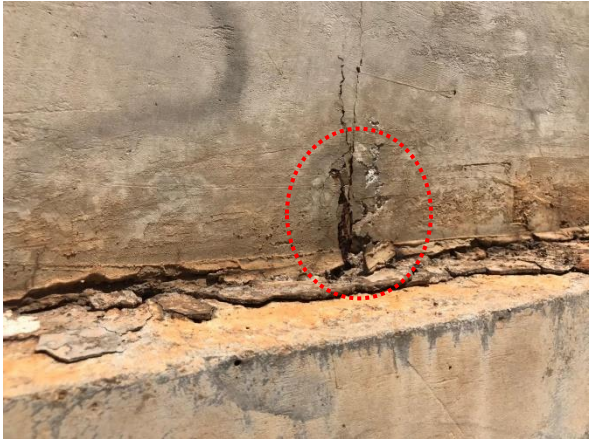
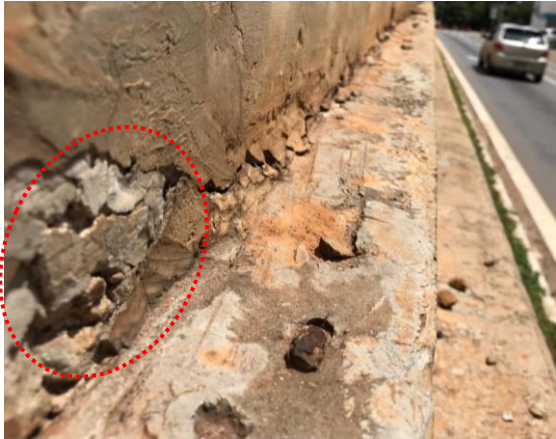
| Encontro de Elementos | Encontro de Elementos |

1. DESTACAMENTO

Sugere para a solução do destacamento, a extração do concreto deteriorado e uma limpeza cautelosa no local. Em seguida a colocação de um concreto com a resistência apropriada e de baixa permeabilidade. E por último, a aplicação de um produto na superfície a fim de proteger o concreto contra a água.

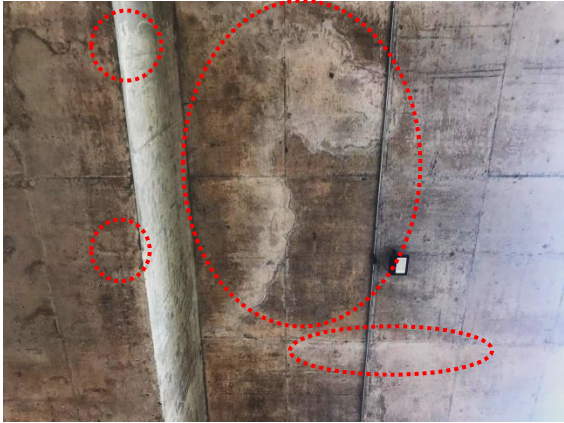
| <p><b>Laje</b></p> | <p><b>Travessa do P40</b></p> |

2. EFLORESCÊNCIA

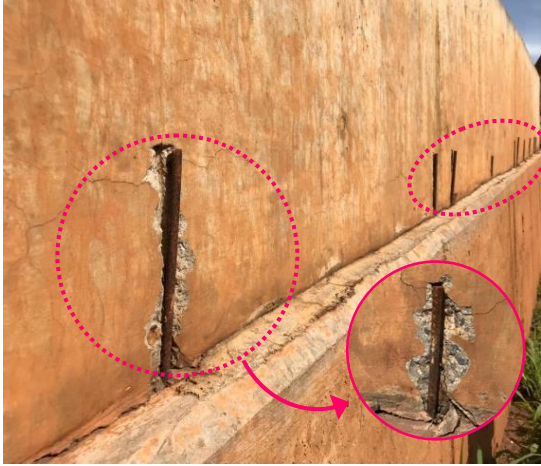
| <b>Guarda Corpo</b> | <b>Muro de Contenção</b> |

5. ARMADURA EXPOSTA

Para o tratamento da corrosão e da exposição das armaduras, primeiramente recomenda-se a retirada do concreto desagregado em torno da armadura, por meio de um jateamento abrasivo. Depois executa a limpeza das armaduras através de escova de aço, até que alcance o metal são. Com um jato de ar retira-se a poeira das armaduras e do concreto. Em seguida aplica na superfície da barra de aço um revestimento com o intuito de proteger contra a corrosão e por fim realiza a reconstrução do concreto.
