**ESTUDO DE CASO: PATOLOGIAS EM CONCRETO  
ARMADO NO MURO DE CONTENÇÃO EXISTENTE NO  
GINÁSIO JK, EM JATAÍ-GO**

JATAÍ  
2019

Trabalho apresentado ao Instituto Federal de Educação, Ciência e Tecnologia de Goiás, como requisito parcial à obtenção do título de Bacharel em Engenharia Civil.

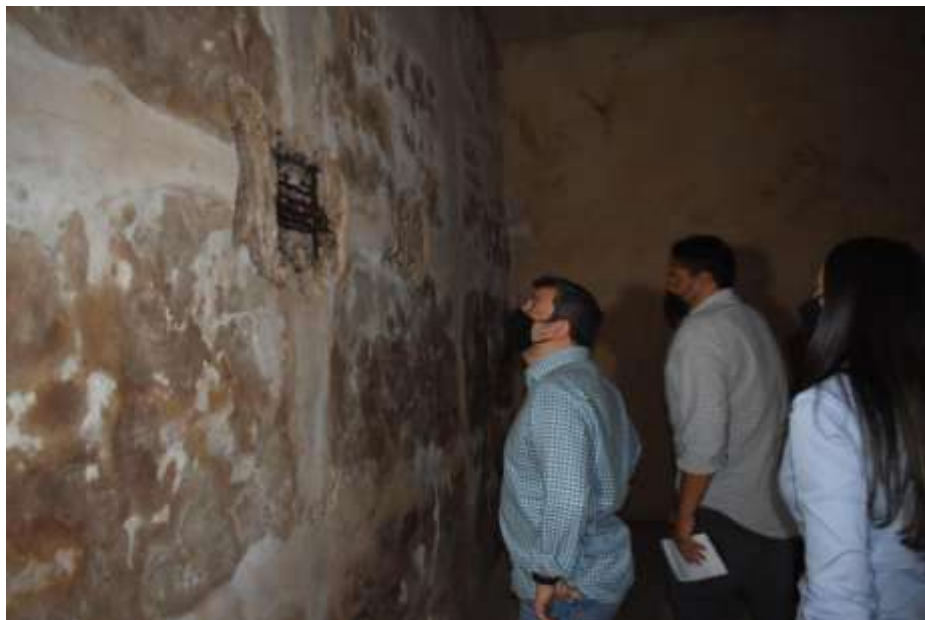
Figura 3.6 - Vistoria com a Prefeitura Municipal de Jataí.

Porém, verificando que não estava incluso na reforma nenhuma intervenção no muro de contenção, foi apresentada aos fiscais da obra a importância e necessidade de manutenção e reparos na estrutura. Em vistoria, no dia 12/08/2020, mostrada na figura 3.6, entendeu-se a gravidade da situação e foi proposto inclusive a criação de um aditivo para inserir as terapias adequadas após serem diagnosticadas pelo estudo de caso, caso seja possível e viável à municipalidade.
