**TRABALHO DE CONCLUSÃO DO CURSO DE ENGENHARIA CIVIL DA**  
**MOBILIDADE**

**ANÁLISE DE PATOLOGIAS CONSTRUTIVAS NAS ÁREAS COMUNS**  
**EM UM CONDOMÍNIO RESIDENCIAL DE MÉDIO-BAIXO PADRÃO**

**2022**

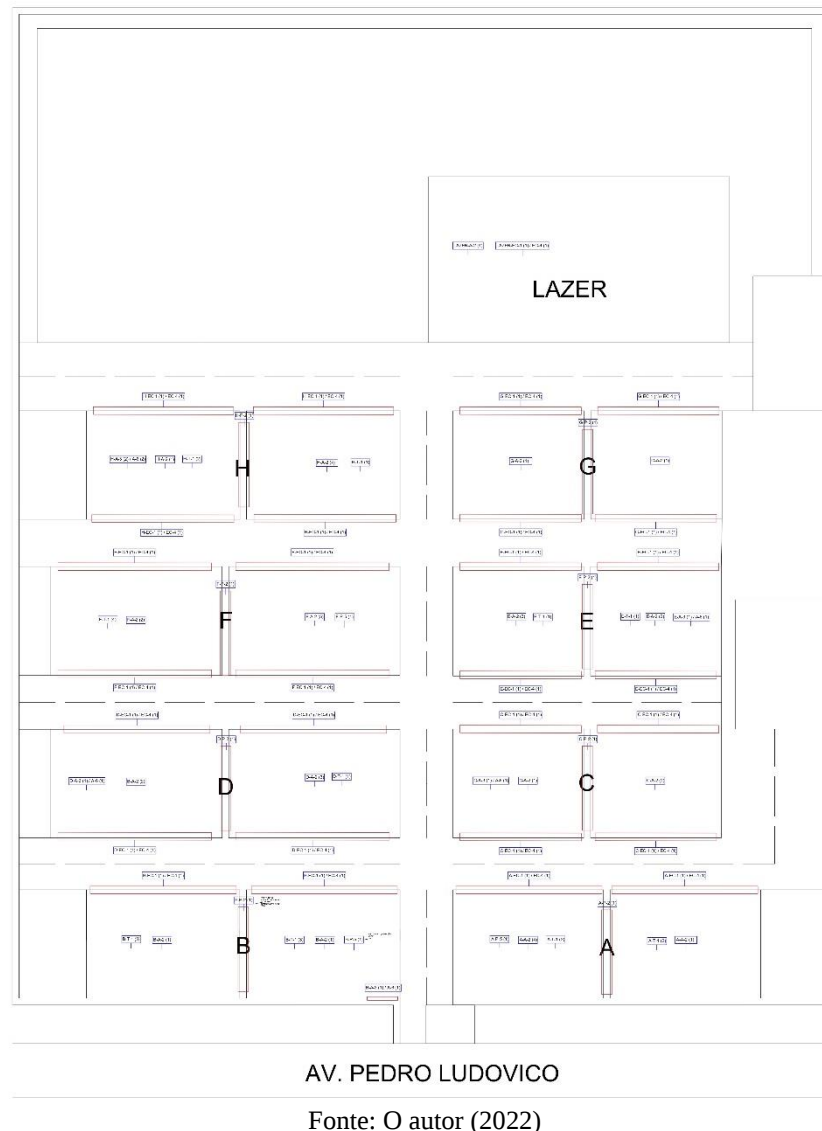
**Figura 8 – Croqui Condomínio**

Na Figura 8, dentro de cada retângulo azul está descrito as siglas de identificação no bloco, os retângulos vermelhos representam a exata área que está localizada determinadas manifestações, foram localizadas em vermelho aquelas consideradas de maior impacto visual e de maior recorrência, para melhor entendimento do cenário.

Através da pesquisa foi identificado que algumas manifestações patológicas foram recorrentes em todas as áreas do condomínio, sendo elas: infiltrações, mofo e deterioração da pintura localizadas nos muros de arrumos, trincas e fissuras nas alvenarias de vedação, e trincas nos pisos de concreto das passarelas que dão acesso aos blocos. No muro de arrimo foi identificado a má execução da impermeabilização, já que o arrimo fica em constante exposição às intempéries. Já no piso de concreto notou-se que em todas as áreas não foi executado ou foi executado de forma inadequada as juntas de dilatação, ocorrendo movimentações que deram origem as trincas.
