INSTITUTO FEDERAL DE EDUCAÇÃO, CIÊNCIA E TECNOLOGIA DE GOIÁS  
CAMPUS GOIÂNIA

CURSO DE ENGENHARIA CIVIL

**MANIFESTAÇÕES PATOLÓGICAS NAS ALVENARIAS DE  
VEDAÇÃO COM BLOCOS CERÂMICOS**

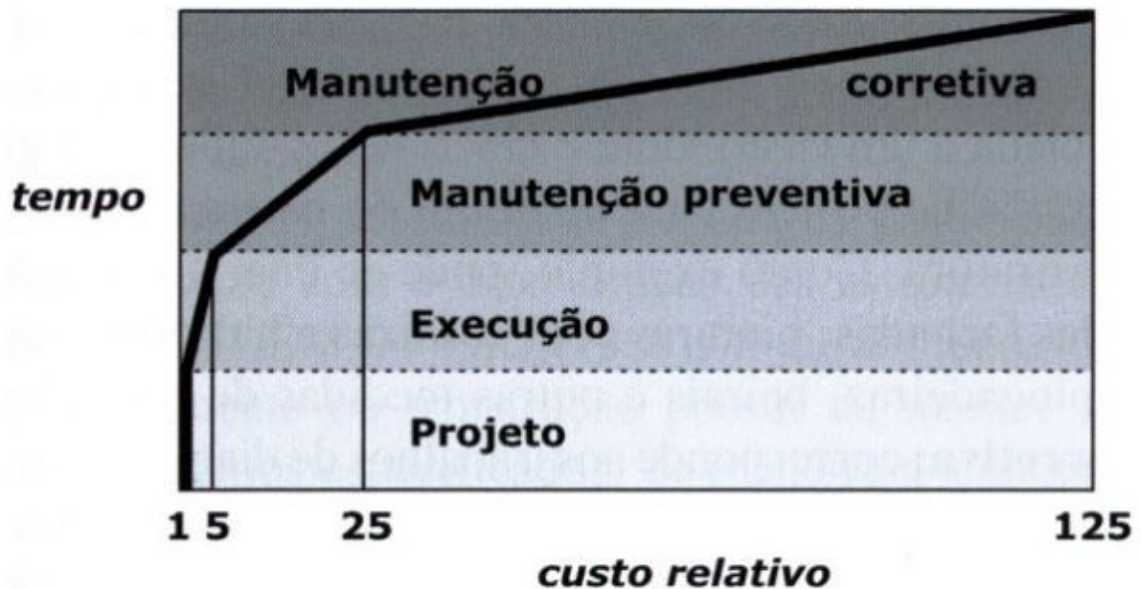
Na Lei de Sitter (ver figura 1) é possível constatar que o custo da edificação tende a crescer inicialmente pela falta de um bom projeto e de uma boa e qualificada equipe de

execução. Não se tendo um bom projeto e uma boa execução será preciso realizar manutenções na edificação para fazer as devidas correções e com isso vemos o custo subir ainda mais, principalmente se o problema já tiver se instalado na edificação.

Figura 1 – Lei de Sitter: Evolução de Custos

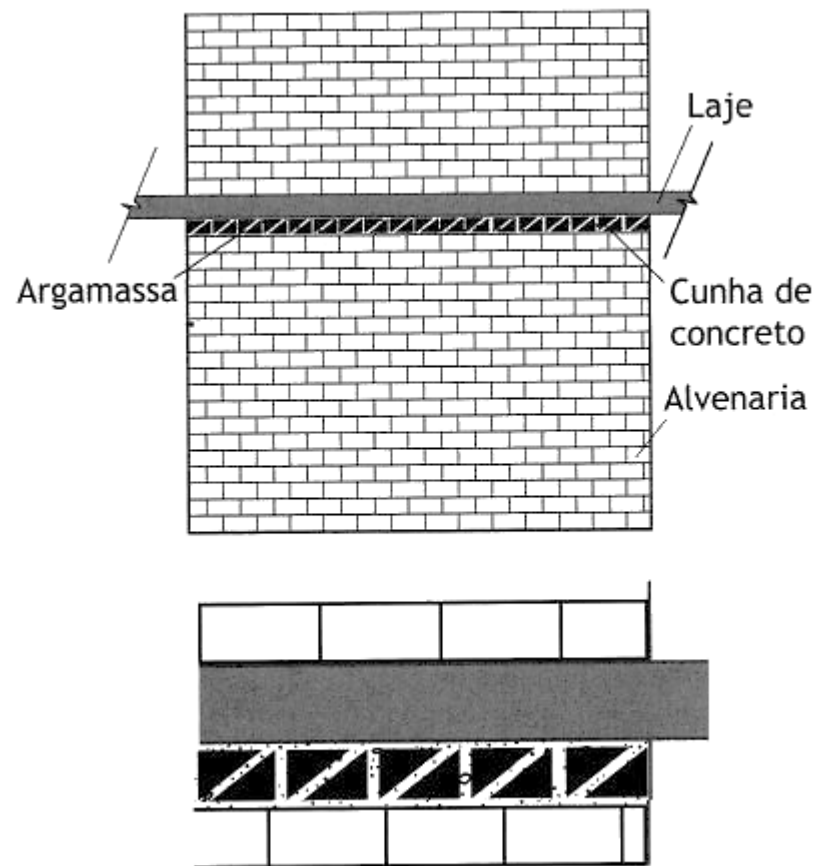
Figura 2 – Encunhamento por cunhas de concreto pré-fabricadas

- Maior adiamento possível do início da elevação da alvenaria;
- Executar as alvenarias a partir de pavimentos superiores;
- Retardamento máximo para iniciar a fixação da estrutura;
- Aguardar 30 dias após a execução para realizar a fixação do topo da alvenaria do último pavimento;
- No encunhamento é recomendado utilizar cunhas de concreto pré-fabricadas (ver figura 2), tijolos cerâmicos maciços inclinados (ver figura 3) ou preenchimento com argamassa de encunhamento (ver figura 4).

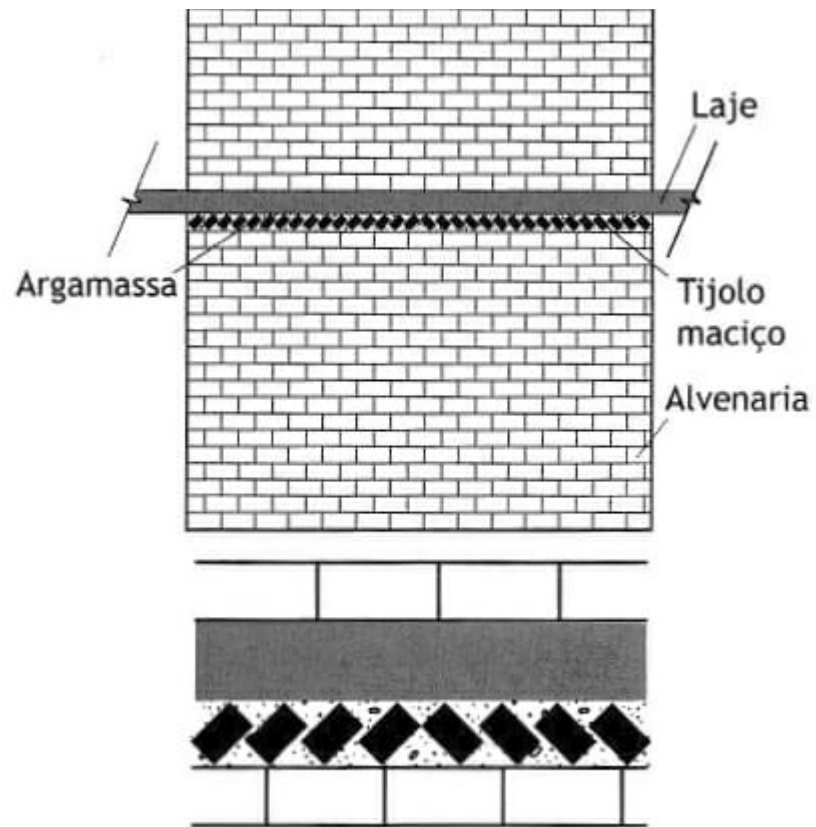
Figura 3 – Encunhamento por tijolos cerâmicos maciços inclinados

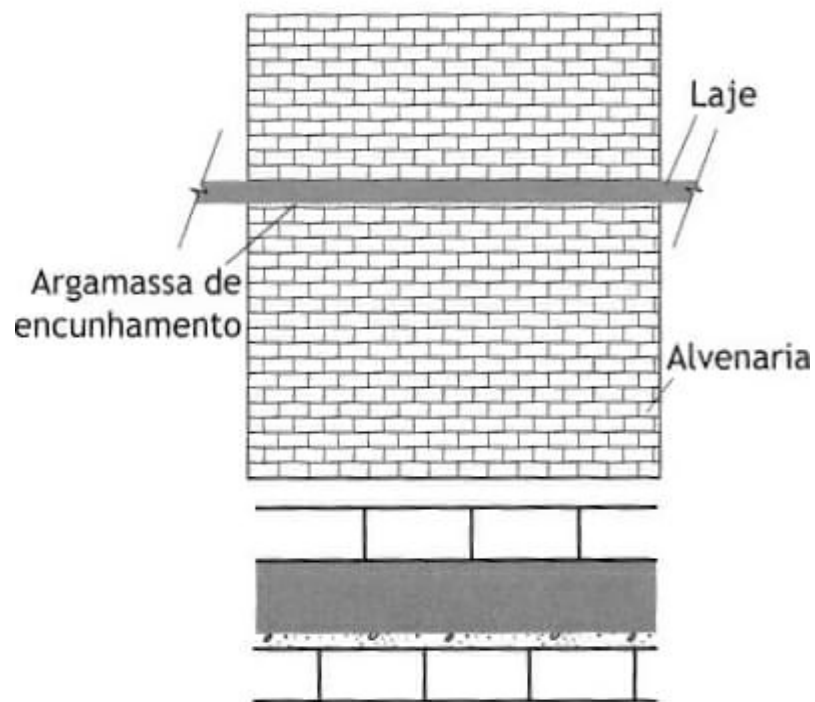
Figura 4– Encunhamento por argamassa específica

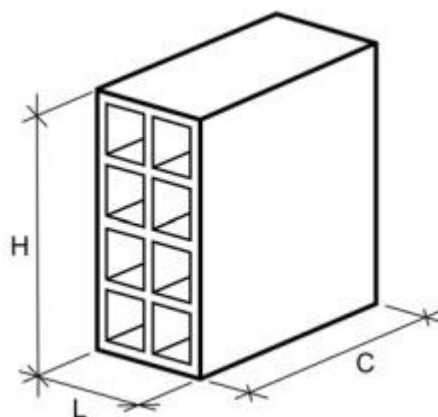
Figura 5 – Blocos cerâmicos de vedação com furos na horizontal

O bloco é produzido geralmente com os furos na horizontal (Figura 5), mas também pode ser produzido com furos na vertical como apontado na figura 6.

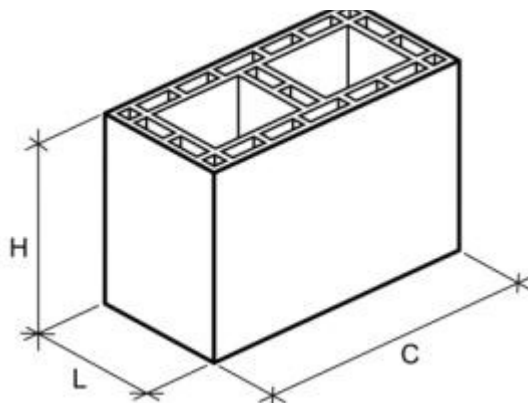
Figura 6 – Blocos cerâmicos de vedação com furos na vertical

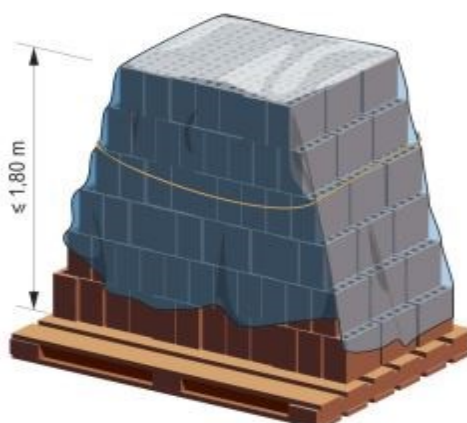
A figura 7 mostra que quando as pilhas de blocos forem estocadas a céu aberto, é preciso protegê-las contra chuvas através de uma cobertura impermeável. Na montagem das pilhas, os blocos devem ser sobrepostos aos blocos inferiores, com junta em amarração.

Figura 7– Empilhamento de blocos cerâmicos com amarração entre eles

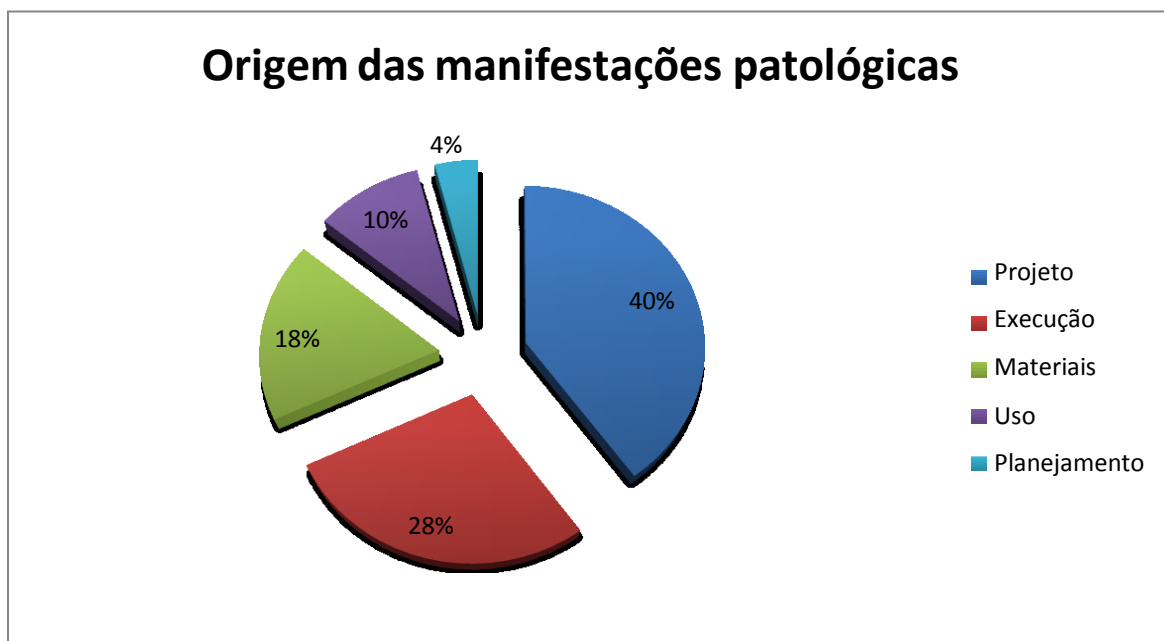
As origens das manifestações patológicas, em uma edificação, ocorrem principalmente nas fases de projeto (40%) e execução (28%), conforme apontados na figura 8.

Figura 8 – Origem das manifestações patológicas com relação às etapas do processo de construção

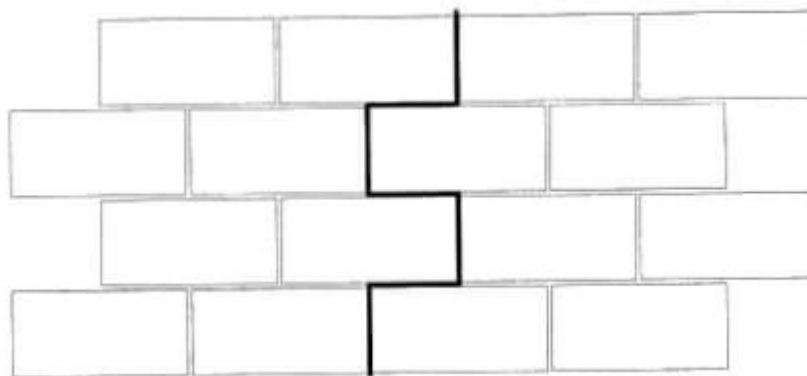
- A fissura se desenvolve pela argamassa (ver figura 9).

Figura 9 – Fissura desenvolvida pela argamassa

- Argamassa com resistência insuficiente para o caso da fissura ser desenvolvida na argamassa;
- Bloco e argamassa com resistência insuficiente para o caso da fissura que atravessa o bloco e a argamassa.

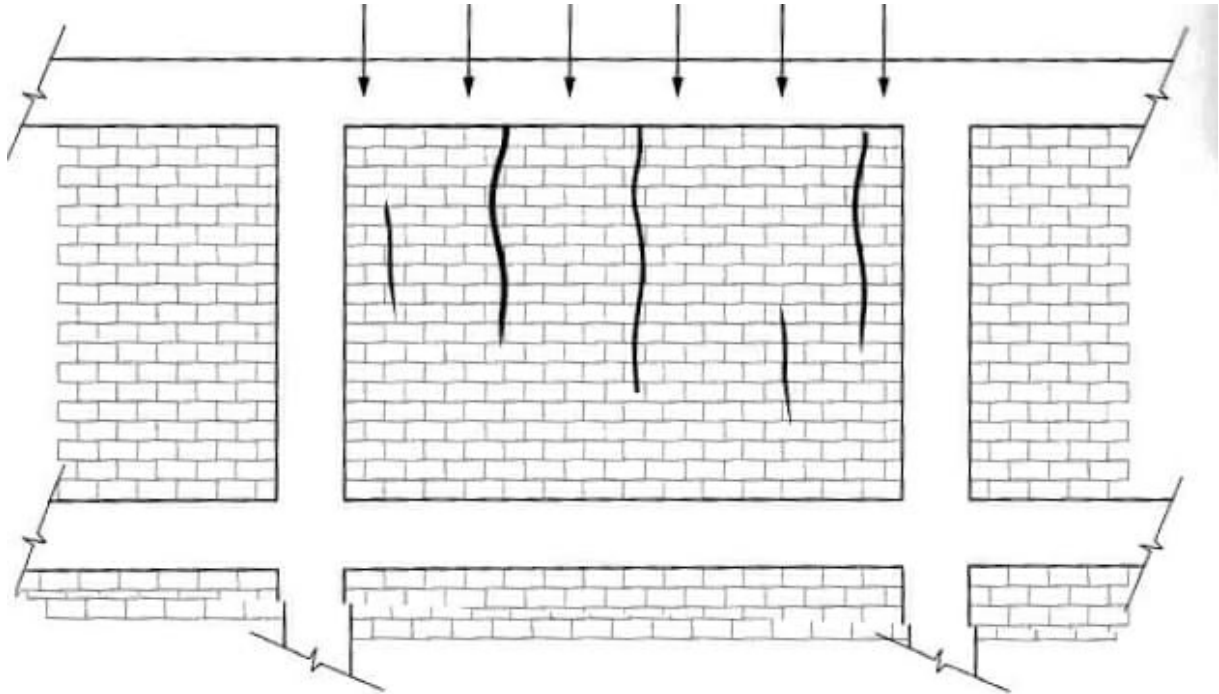
De acordo com Caporrino (2018) esse tipo de fissura se desenvolve predominantemente na vertical, na região superior da alvenaria (ver figura 11).

Figura 11 – Fissura desenvolvida predominante na vertical

Caporrino (2018) cita também que a causa provável atuando com ou sem simultaneidade dessa fissura é que a carga aplicada na alvenaria é maior do que ela poderia suportar.

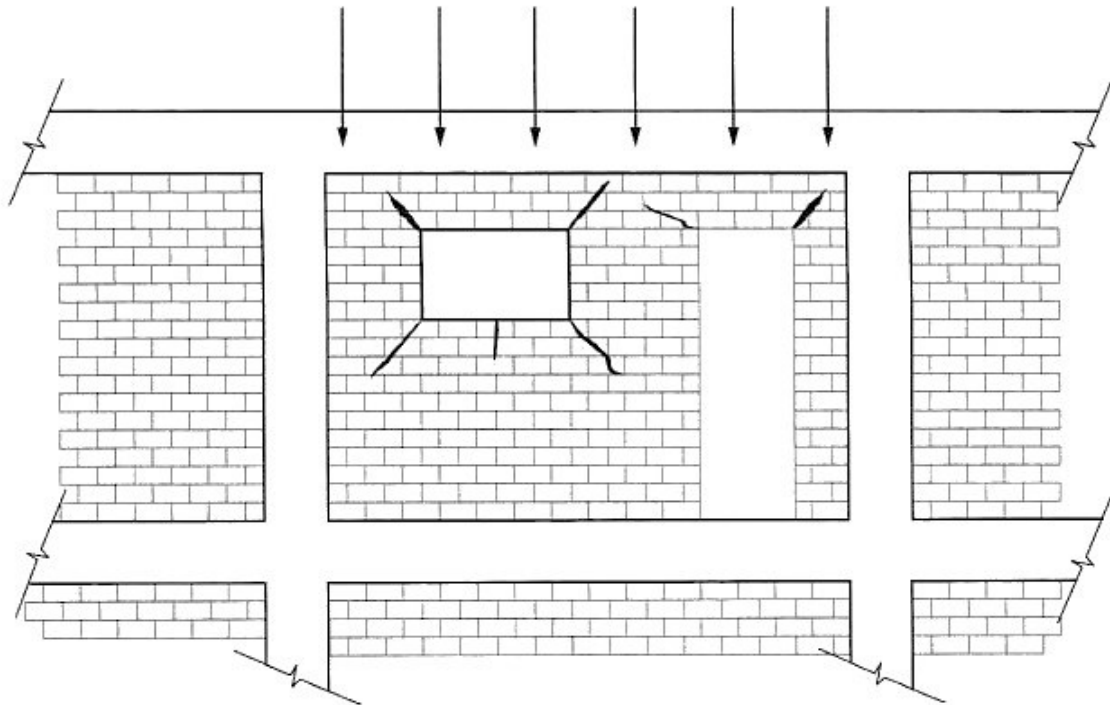
De acordo com Caporrino (2018) esse tipo de fissura se desenvolve com maior incidência na diagonal partindo dos vértices das aberturas, como é mostrado na figura 12.

Figura 12 – Fissura desenvolvida predominante na diagonal

Segundo Caporrino (2018) a relação entre as causas prováveis e a anomalia estudada é que com o esforço de compressão, as fissuras se desenvolvem no ponto onde há maior concentração das tensões, nesse caso nos vértices das aberturas. Se o reforço for feito de forma correta as fissuras não ocorrem.

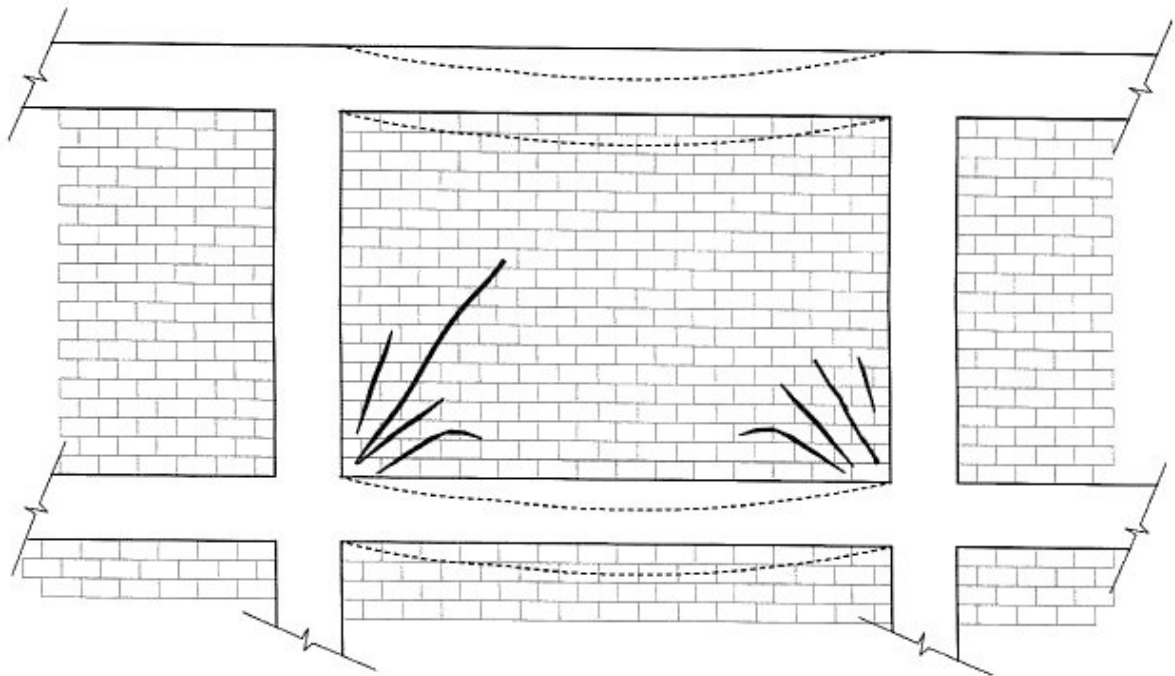
- Fissuras em alvenaria com deformação idêntica dos componentes estruturais superiores e inferiores é desenvolvida de maneira predominante na diagonal, partindo dos cantos inferiores como mostra a figura 13;

Figura 13 – Fissura desenvolvida predominante na diagonal

Segundo Caporrino (2018) dependendo do tipo de deformação as fissuras podem apresentar desenvolvimentos diferentes. Para o caso da deformação idêntica na estrutura de apoio conforme mostrado na figura 13, pode ocorrer em vigas da edificação que foram subdimensionadas quanto à deformação para as cargas aplicadas ou quando as cargas superam as previstas no projeto em ambos os pavimentos.

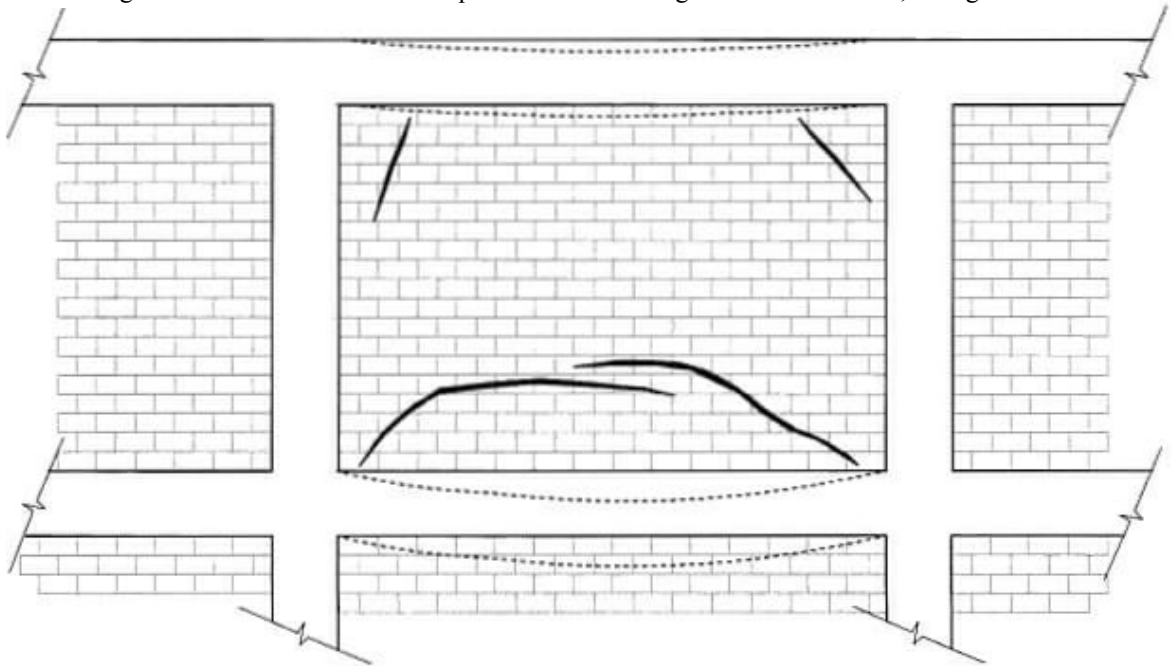
- Fissuras em trecho de alvenaria com deformação maior dos componentes estruturais de apoio é desenvolvida de maneira predominante na diagonal e na horizontal, partindo da região inferior (ver figura 14);

Figura 14 – Fissura desenvolvida predominante na diagonal e na horizontal, na região inferior

No caso da figura 14, isso ocorre quando a carga do pavimento superou a de projeto ou então quando a viga de apoio possui problema estrutural. Com isso ocorre a deformação da estrutura de apoio é maior do que aquela acima da alvenaria, ocorrendo o surgimento de tensões de tração em trechos de alvenaria, que devido a sua baixa resistência à tração irá se romper.

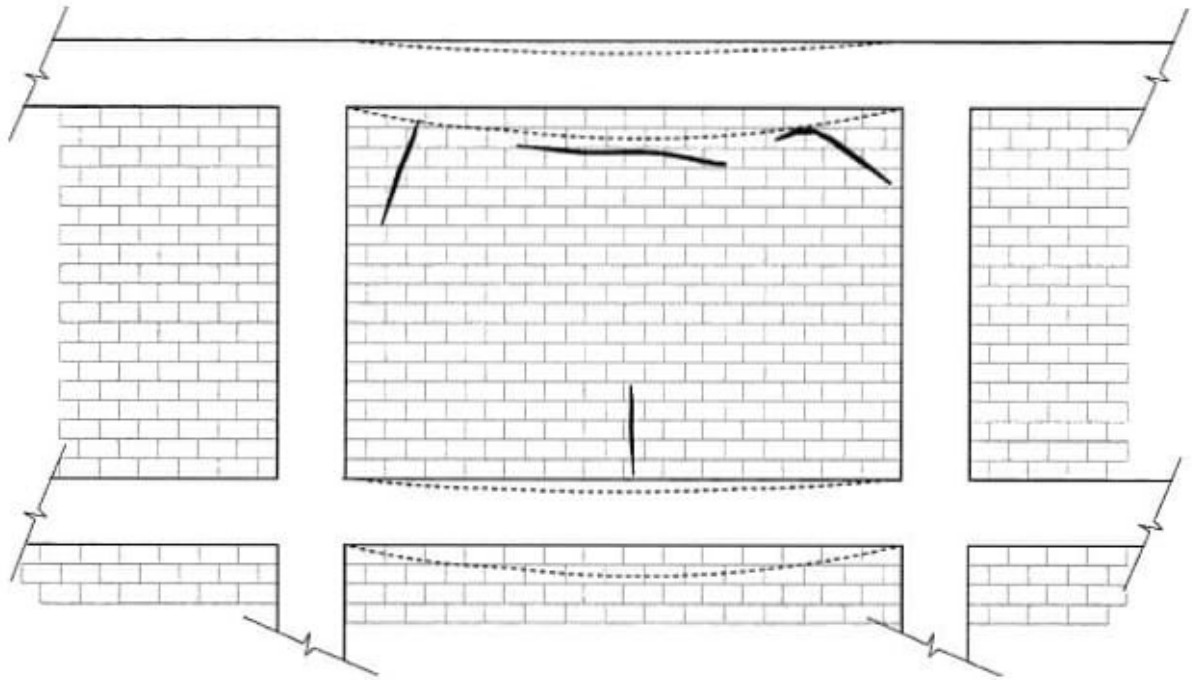
- Fissuras em trecho de alvenaria com deformação maior dos componentes estruturais superiores é desenvolvida de maneira predominante na região superior, por esmagamento dos componentes como indicado na figura 15;

Figura 15 – Fissura desenvolvida predominante na região superior

A ruptura da alvenaria se dá por compressão excessiva quando a deformação da estrutura localizada acima da alvenaria é maior que a de apoio, gerando fissuras que foram apresentadas na figura 15.

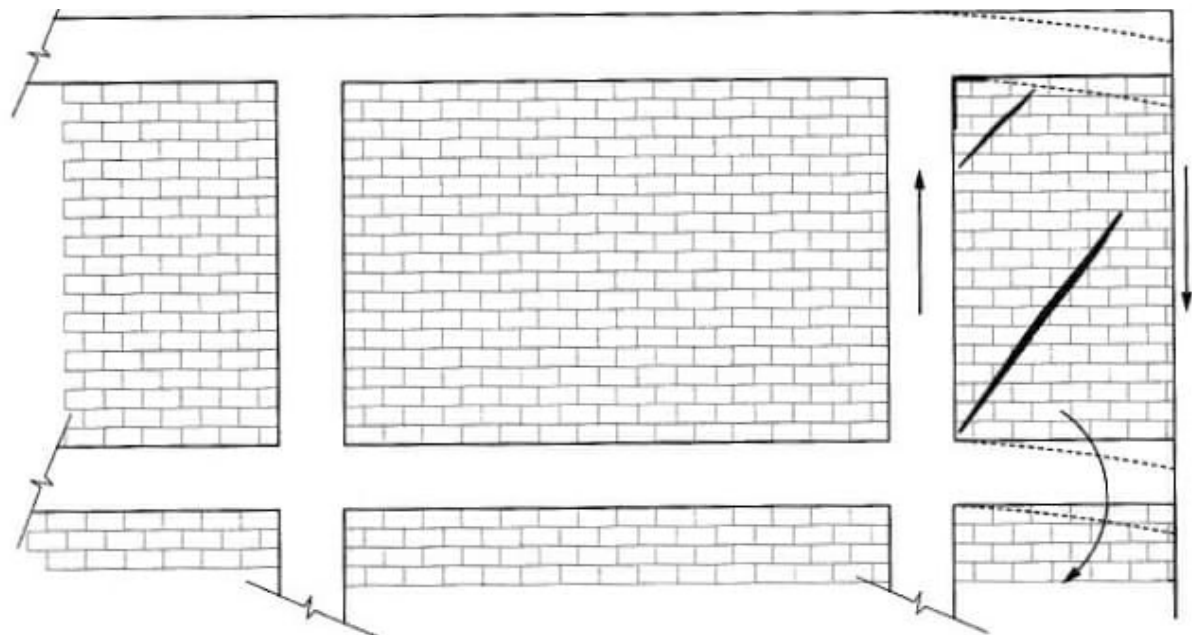
- Fissuras em trecho de alvenaria apoiada em estruturas em balanço com deformação excessiva se desenvolvem de maneira predominante na região superior, como indicado na figura 16.

Figura 16 – Fissura desenvolvida predominante na diagonal

A ruptura da alvenaria se dá por surgimento de tensões de tração quando a deformação da estrutura em balanço é excessiva, gerando fissuras que foram apresentadas na figura 16.

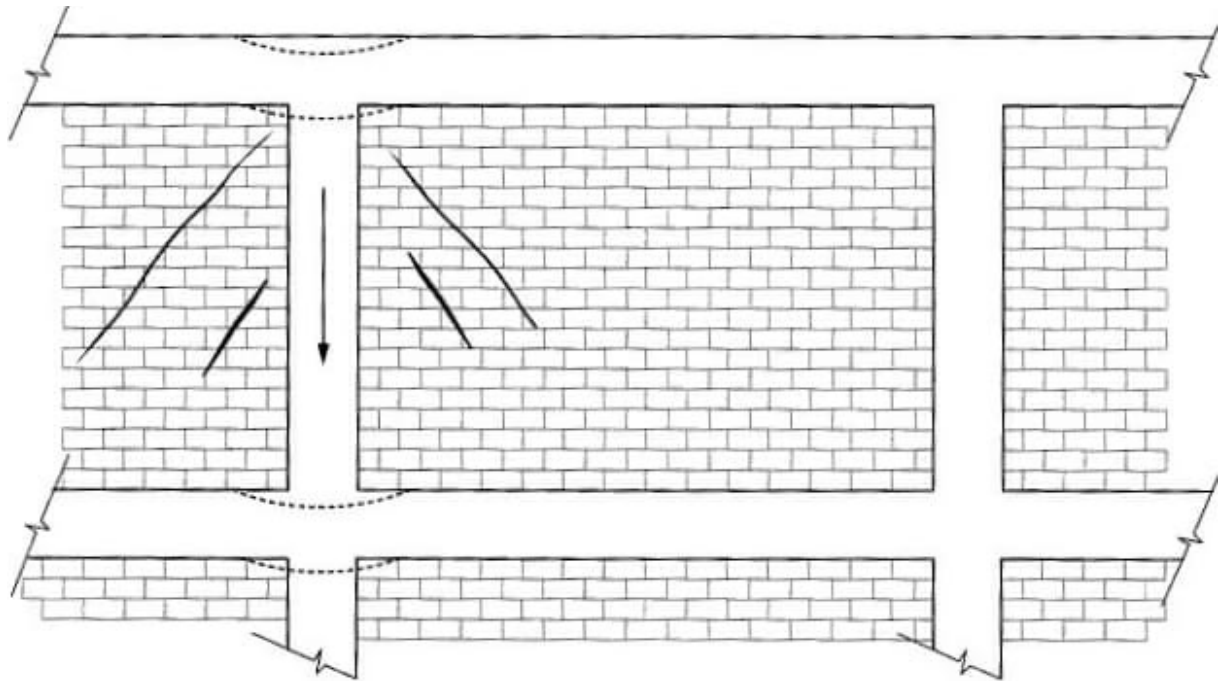
Segundo Caporrino (2018) esse tipo de fissura se desenvolve com maior incidência na diagonal partindo das faces do pilar que sofreu recalque de fundação como mostrado na figura 17.

Figura 17 – Fissura desenvolvida predominante na diagonal

Segundo Caporrino (2018) a relação entre as causas prováveis e a anomalia estudada pode gerar deformações na superestrutura, que dependendo da amplitude, pode ocasionar fissuras como mostrada na figura 17.

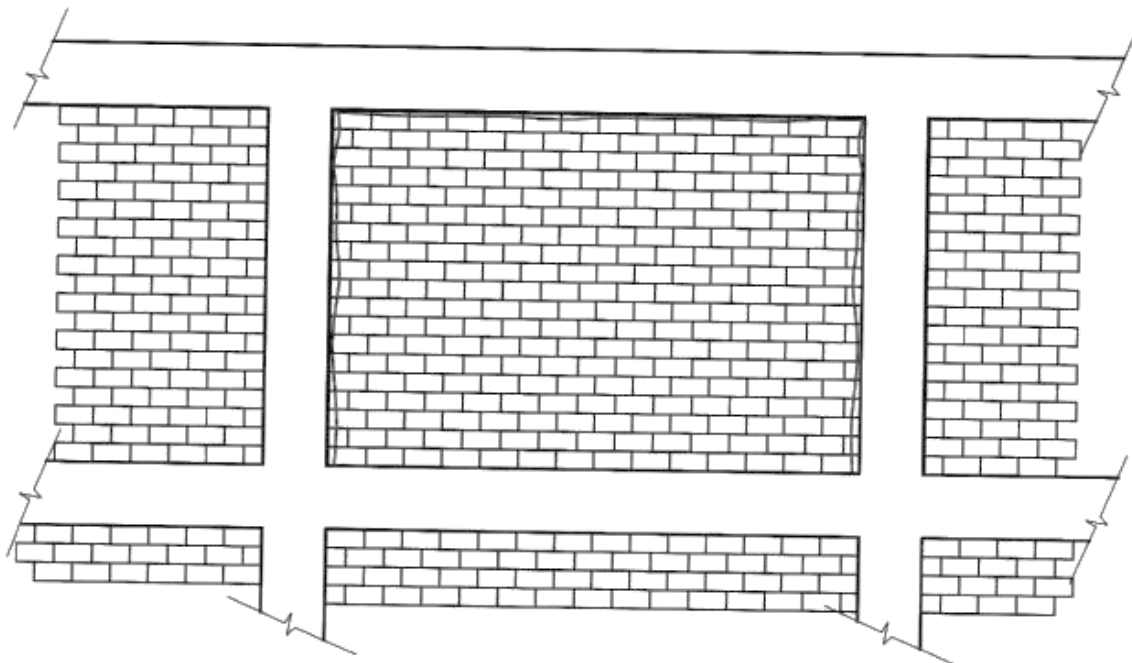
Segundo Caporrino (2018) esse tipo de fissura se desenvolve com predominância nas bordas das alvenarias, próximas às peças estruturais como indicado na figura 18.

Figura 18 – Fissura desenvolvida predominante nas bordas

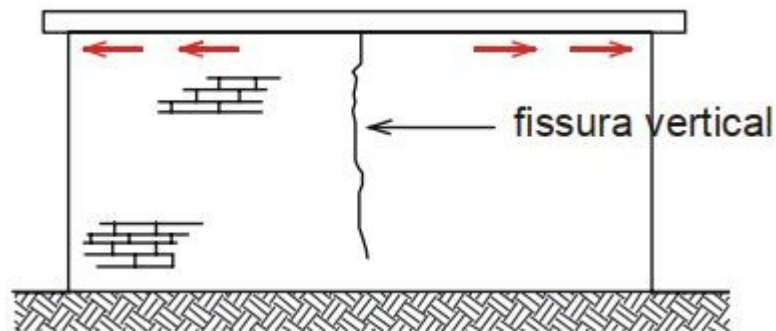
Duarte (1998) explica que esse tipo de fissura ocorre em paredes paralelas ao sentido principal de dilatação térmica da laje da cobertura. Essa dilatação vai gerar tensões horizontais de tração, provocando assim a fissura vertical na parede. De acordo com Magalhães (2004) a maior abertura dessa fissura será no topo da parede, junto à laje.

Figura 19 – Fissura vertical por movimentação térmica da laje

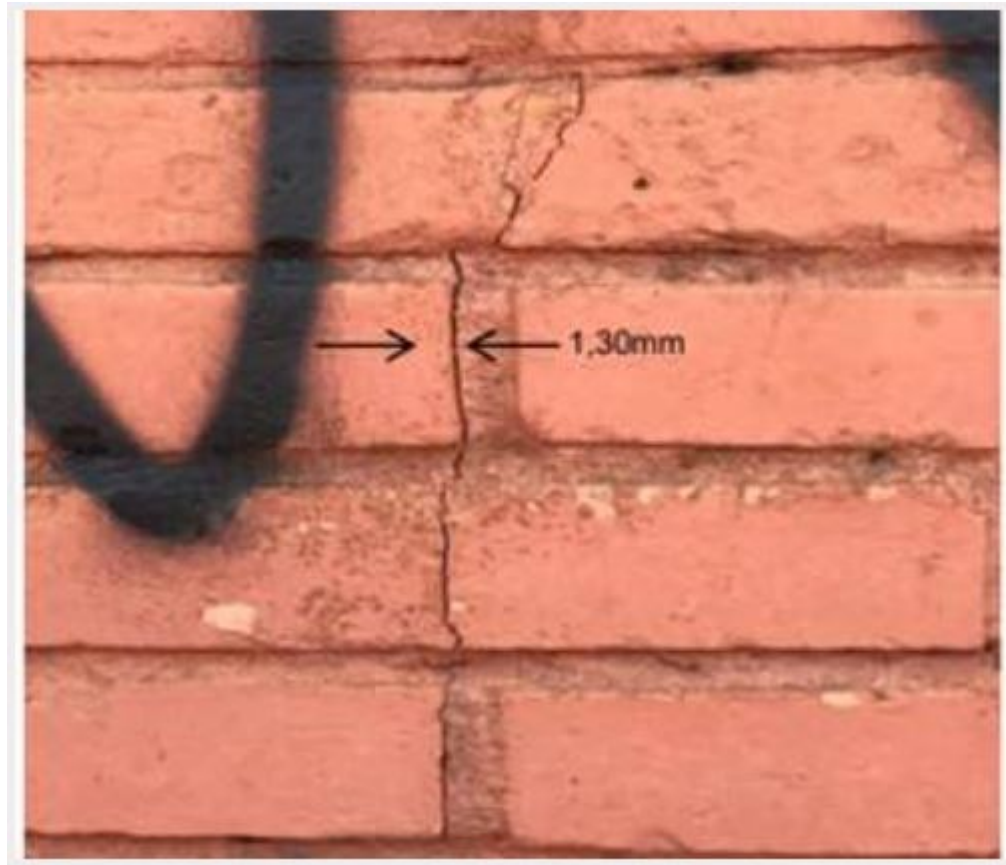
Figura 20 – Fissura na alvenaria aparente devido à movimentação térmica

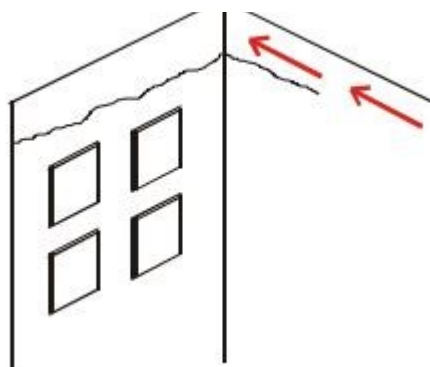
As figuras 21, 22 e 23 mostra esse tipo de fissuração, sendo que a figura 21 mostra a fissura na interface entre laje e parede. A figura 22 contempla a fissura horizontal com componentes inclinados (escamas) e na figura 23 é possível identificar a fissura na parede da fachada, um pouco abaixo da interface com a laje.

Figura 21 – Fissura horizontal na interface entre laje e parede por movimentação térmica da laje

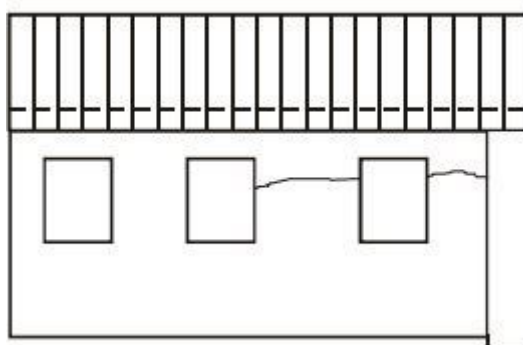
Figura 23 – Fissura horizontal na parede da fachada por movimentação térmica da laje

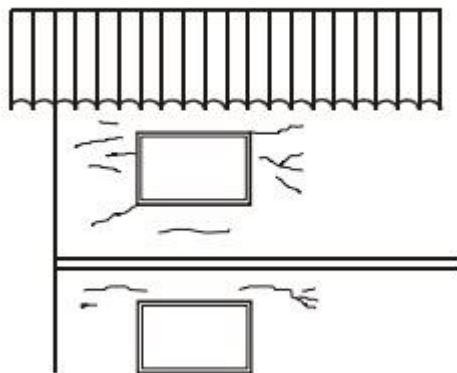
A figura 24 mostra a fissuração horizontal causada pela expansão da argamassa devido às reações químicas.

Figura 24 – Fissuras horizontais por expansão da argamassa causada por reações químicas

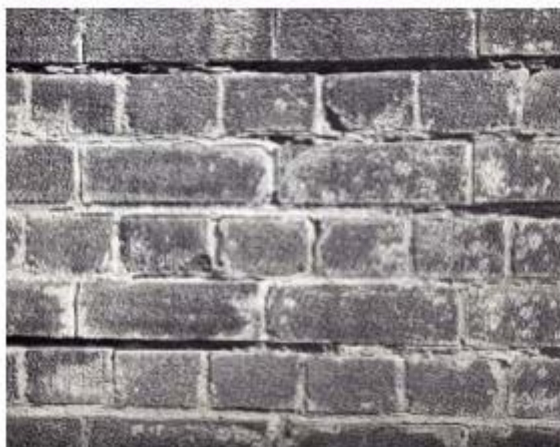
Figura 25 – Fissuras horizontais nas juntas de argamassa causadas por reações químicas

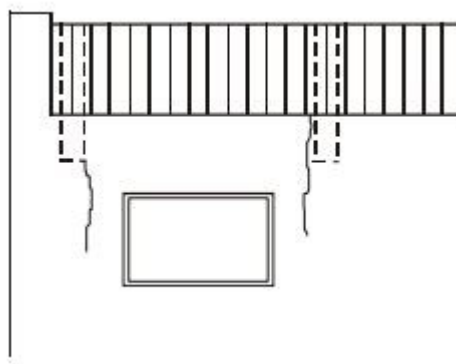
Duarte (1998) cita que a madeira ao absorver umidade vai apresentar deformações naturais capazes de introduzir tensões na alvenaria e causar deformações. A figura 26 mostra um exemplo desse tipo de fissura que tem direção predominante na vertical, ocorrendo por dilatação das tesouras de madeira.

Figura 26 – Fissuras verticais em parede de alvenaria por dilatação de tesouras de madeira

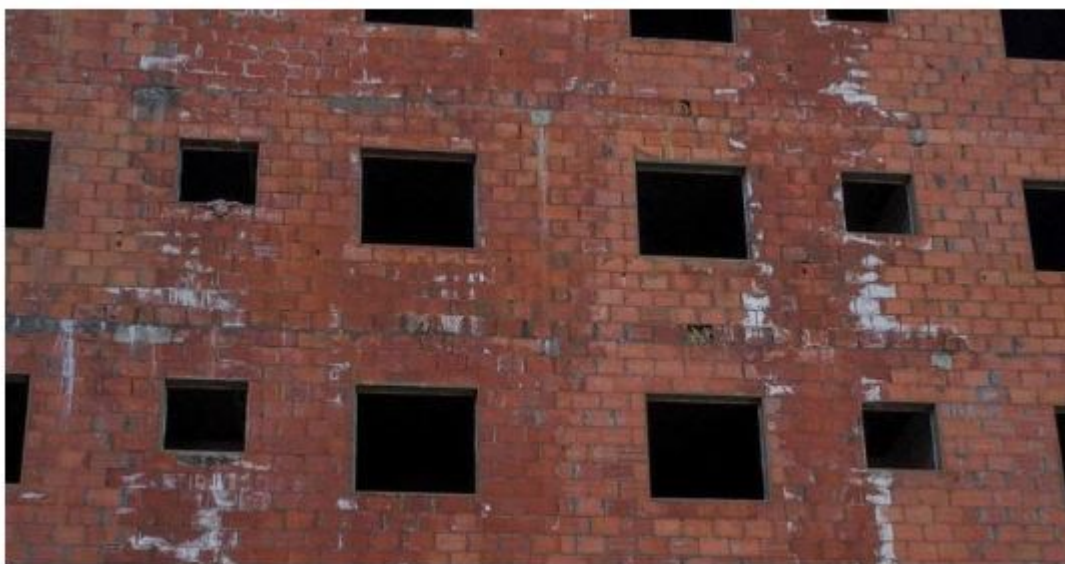
Figura 27 – Eflorescência em alvenarias expostas

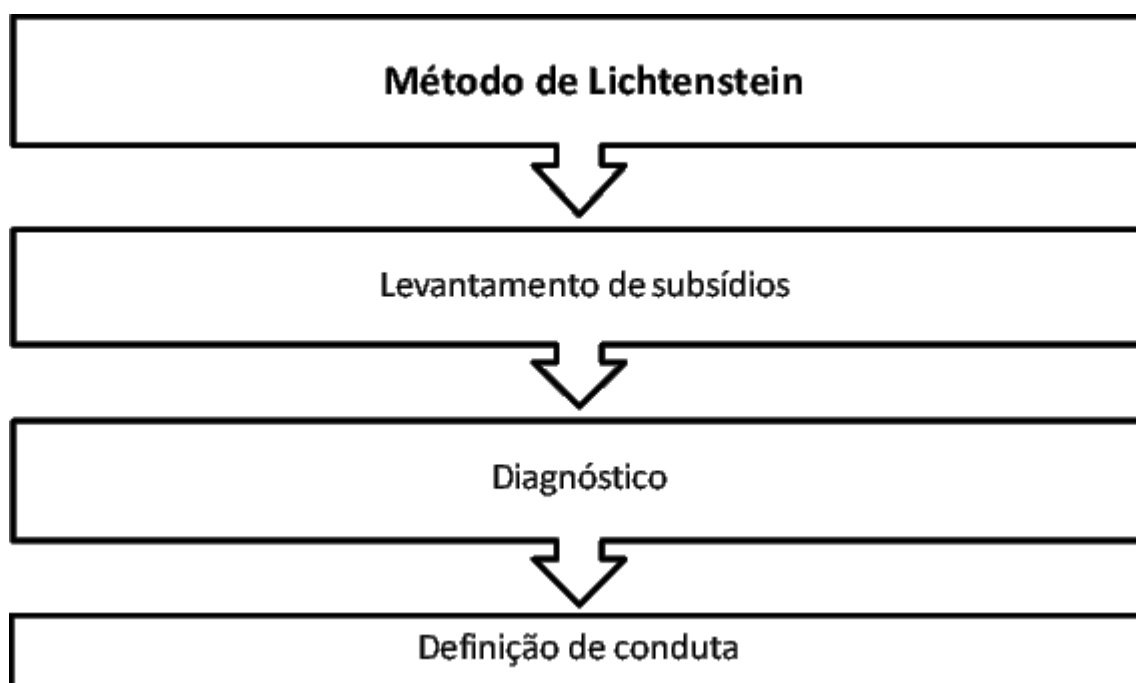
Figura 28 – Método de Lichtenstein

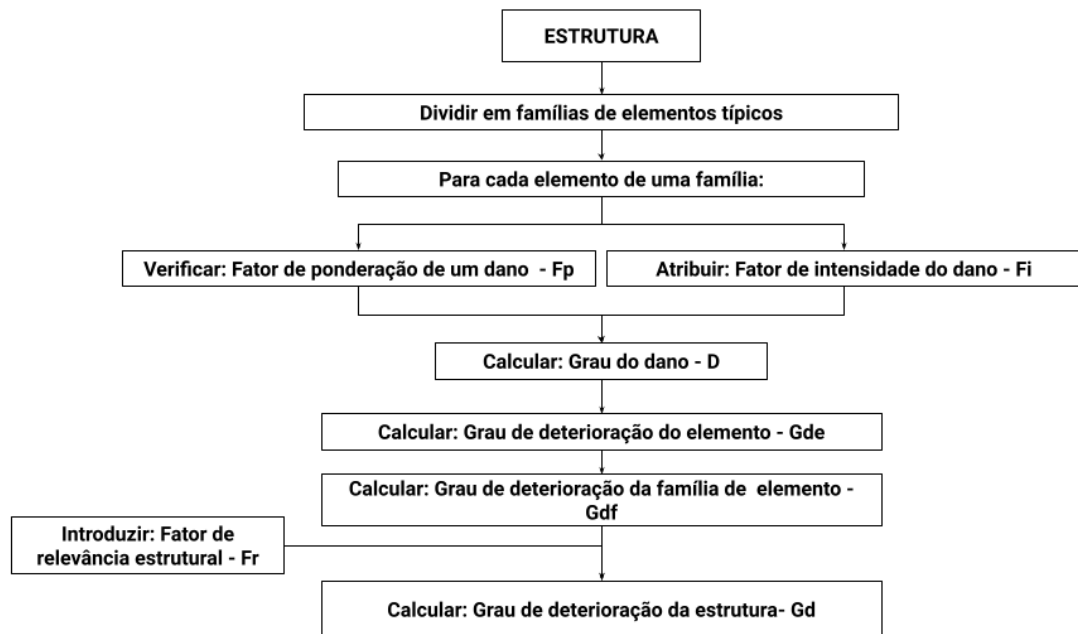
De acordo com Fonseca (2007), o esquema de utilização da metodologia é baseado em um fluxograma contendo etapas, a serem realizadas de forma sequencial, conforme Figura 29, desenvolvido por Castro (1994).

Figura 29 – Fluxograma da metodologia GDE/UnB
