INSTITUTO FEDERAL DE EDUCAÇÃO, CIÊNCIA E TECNOLOGIA DE  
GOIÁS  
CURSO DE BACHARELADO EM ENGENHARIA CIVIL

**REDISTRIBUIÇÃO DE ESFORÇOS VERTICAIS EM  
UMA EDIFICAÇÃO FRENTE À POSSIBILIDADE DE  
COLAPSO PROGRESSIVO**

**LAURA JORDANA OLIVEIRA SOUSA**

Trabalho apresentado ao Instituto Federal de Educação, Ciência e Tecnologia de Goiás, como requisito parcial à obtenção do título de Bacharel em Engenharia Civil.

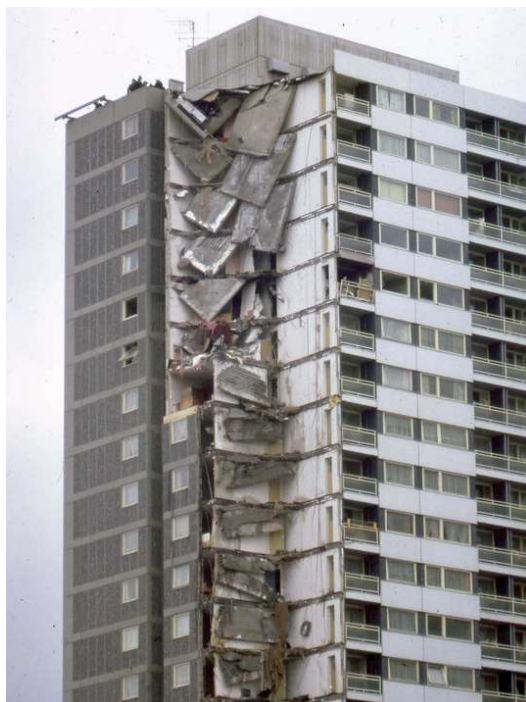
O colapso do edifício Ronan Point (Figura 1), em Londres, que ocorreu no ano de 1968 despertou a atenção mundial para esse fenômeno. A estrutura do edifício de 22 andares composta por paredes e lajes pré-moldadas, teve a parede do 18º destruída por uma explosão de gás, a ausência dessa parede que sustentava a laje do andar de cima levou ao desabamento das lajes e paredes do andar superior, o colapso se propagou até o último pavimento e posteriormente até o térreo. Esse incidente deu início a estudos sobre o tema no meio internacional e foram introduzidas medidas preventivas do colapso progressivo em normas regulamentadoras de diversos países do mundo.

Figura 1 – Edifício Ronan Point em Londres, 1968. Destruição causada pela explosão.

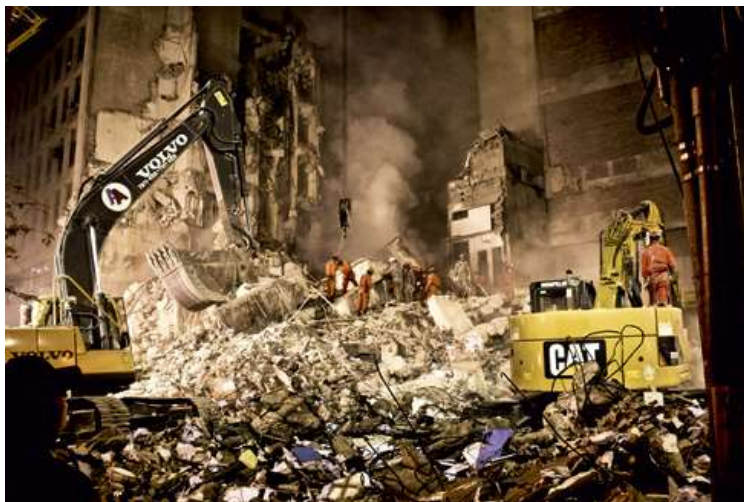
No Brasil, um dos casos de fenômeno de colapso progressivo em edifícios, ocorreu no Edifício Liberdade (Figura 2), no Rio de Janeiro em 2012, que desabou após a remoção de um pilar no 9º pavimento durante uma reforma, o desabamento ainda causou a queda de dois edifícios vizinhos, causando um total de 22 mortes.

Figura 2 – Edifício Liberdade, escombros após desabamento.

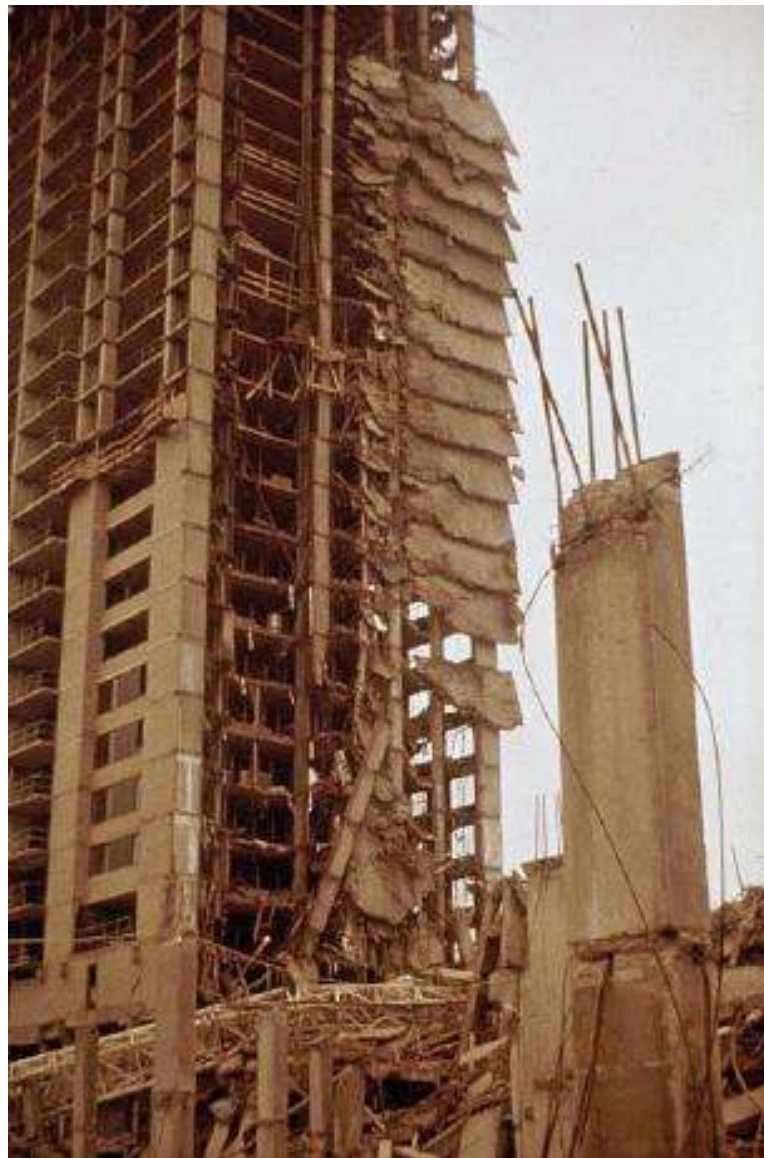
A Figura 10 mostra o edifício residencial Skyline Plaza após sofrer colapso progressivo durante a construção do 24º pavimento em 1973, em Virgínia. O colapso estendeu-se verticalmente por toda altura do edifício e horizontalmente por todo o anexo de garagem ainda em construção, a falha inicial se deu pela ruptura por punção da laje lisa no 23º pavimento, causada pela remoção precoce do escoramento, no acidente 34 trabalhadores ficaram feridos e 14 morreram.

Figura 10 - Skyline Plaza Apartments, Virgínia, 1973. A estrutura composta por lajes lisas de concreto armado sofreu colapso progressivo durante a construção do 24º pavimento.

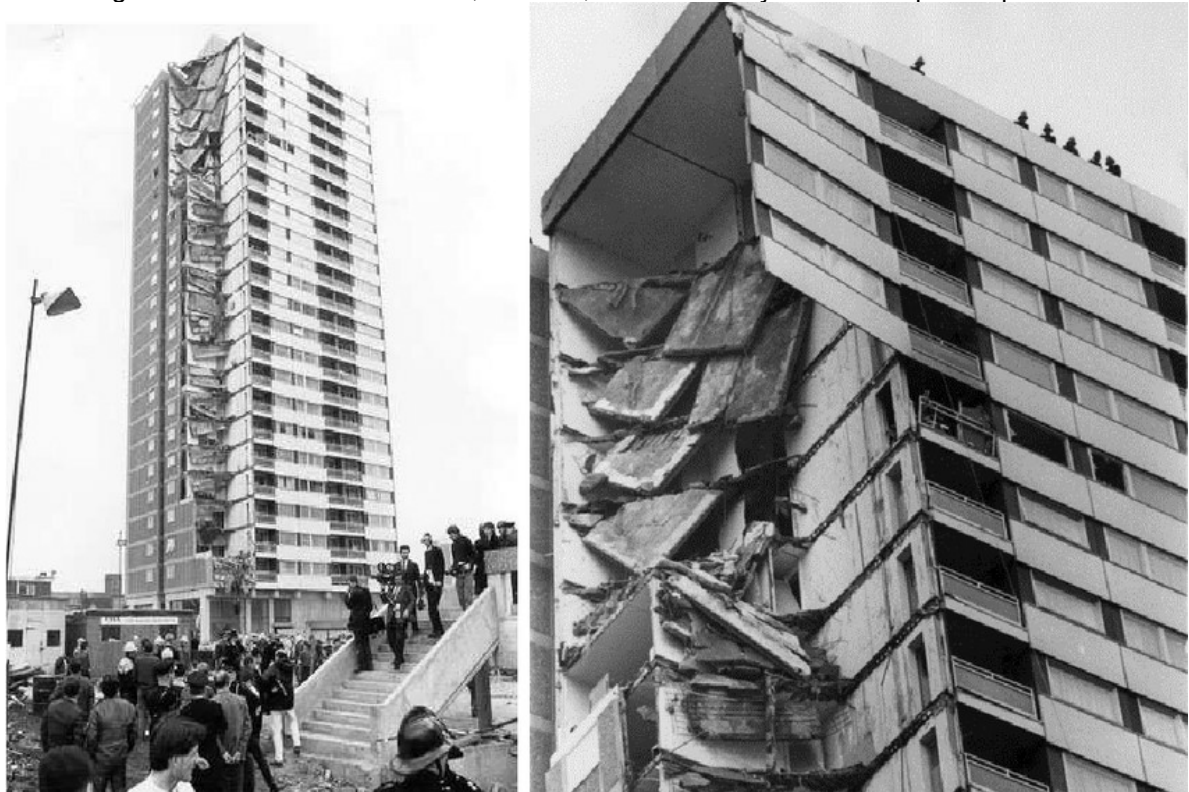
O caso do colapso do Edifício Ronan Point (Figura 11), foi o primeiro a despertar a atenção para o fenômeno do colapso progressivo, o evento ocorreu em Londres, em 1968, um vazamento de gás causou a explosão que destruiu uma das paredes do 18º pavimento, a ausência dessa parede que sustentava a laje do andar superior levou ao desabamento das lajes e paredes de todos os andares superiores e posteriormente o desabamento dos andares inferiores pelo impacto do peso sobre eles. O edifício residencial Ronan Point tinha 22 andares e 64 metros de altura, sua estrutura era composta por paredes e lajes pré-moldadas, cada laje era sustentada pelas paredes do andar inferior. As paredes e lajes eram conectadas por parafusos e as juntas preenchidas com argamassa. Esse sistema, apesar de fácil e rápida execução não possibilitava a redistribuição de cargas no caso de ruptura de uma das paredes de sustentação.

Figura 11 – Edifício Ronan Point, Londres, 1968. Destruição causada pela explosão.

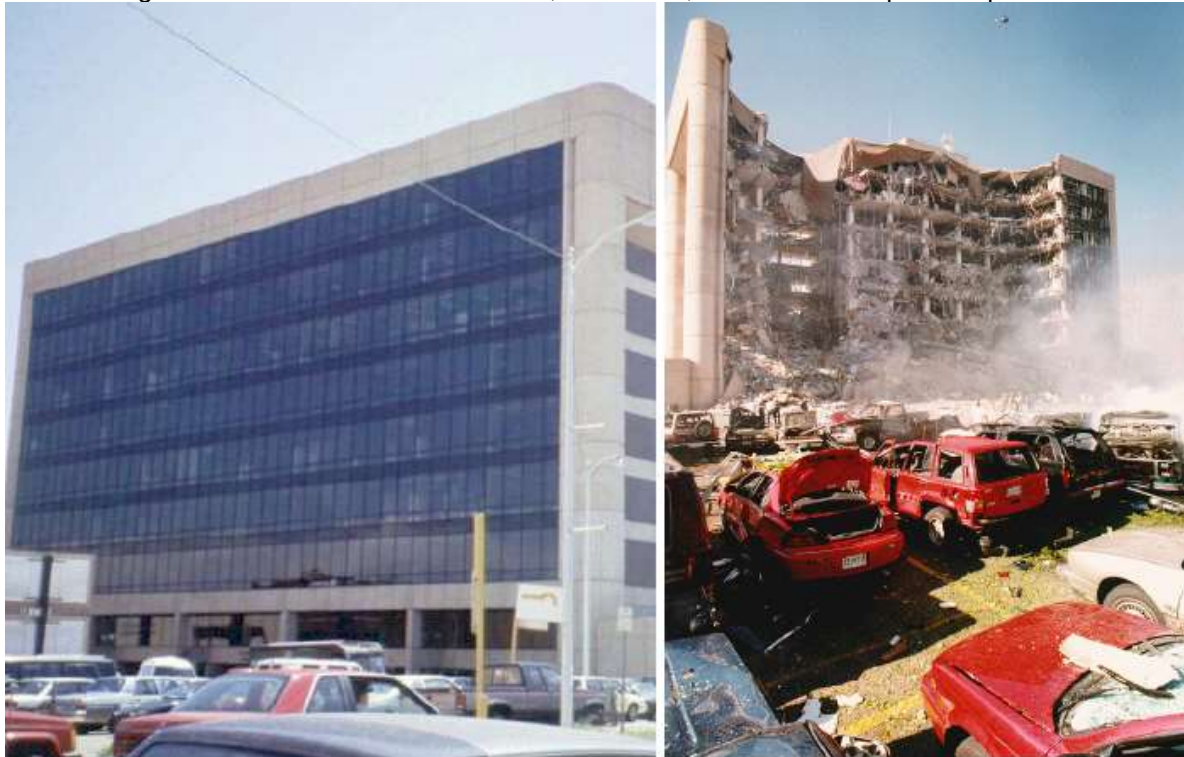
O Edifício Alfred P. Murrah (Figura 12), em Oklahoma, no ano de 1995, sofreu um ataque terrorista, no qual um caminhão-bomba estacionado em frente a sua fachada foi detonado, a explosão causou grande estrago a toda a fachada do edifício, três dos quatro pilares da fachada que serviam de sustentação a uma viga de transição do terceiro pavimento foram totalmente destruídos, isso levou a ruína todos os pisos que se apoiavam nestes pilares e na viga de transição, estima-se que metade da área do útil do edifício entrou em colapso. As análises do colapso mostraram que apesar de toda a estrutura do edifício ter sido projetada de acordo com as normas da época, a destruição dos pilares do pavimento térreo transmitia cargas e esforços que os pilares vizinhos não eram capazes de suportar, a estrutura não possuía capacidade de redistribuição de cargas com a remoção dos três pilares da fachada atingidos pela explosão da bomba.

Figura 12 – Edifício Alfred P. Murrah, Oklahoma, 1995. Antes e após a explosão.

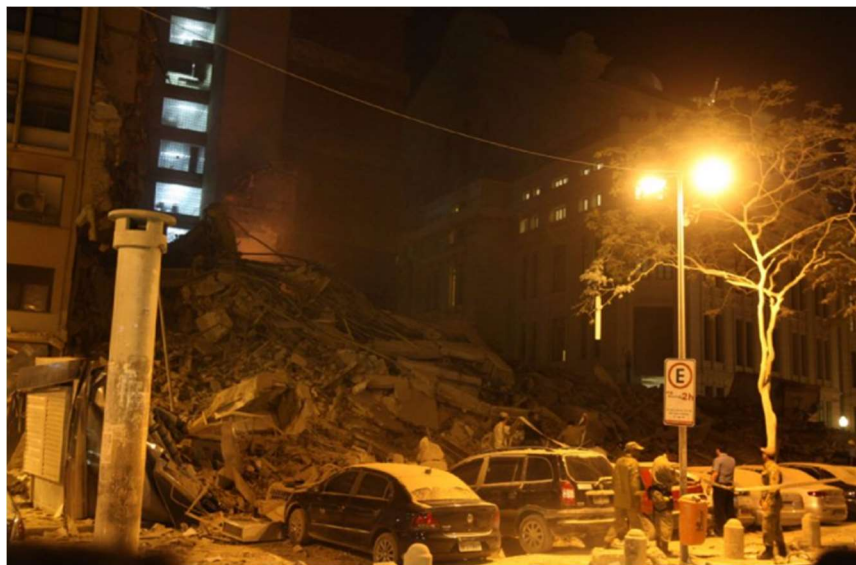
Em 2012, o desabamento do edifício Liberdade (Figura 13), no Rio de Janeiro, foi um caso do fenômeno de colapso progressivo ocorrido no Brasil. O edifício composto por um subsolo e 18 andares, teve sua construção finalizada no ano de 1940 e estava em funcionamento há mais de 70 anos. A causa da ruína do edifício foi a demolição de pilares e paredes estruturais no 9º pavimento, durante uma reforma executada pela ocupante do andar, a empresa TO (Tecnologia Organizacional) que havia iniciado a reforma na semana anterior ao desastre.

Figura 13 – Escombros do desabamento do Edifício Liberdade e prédios vizinhos.

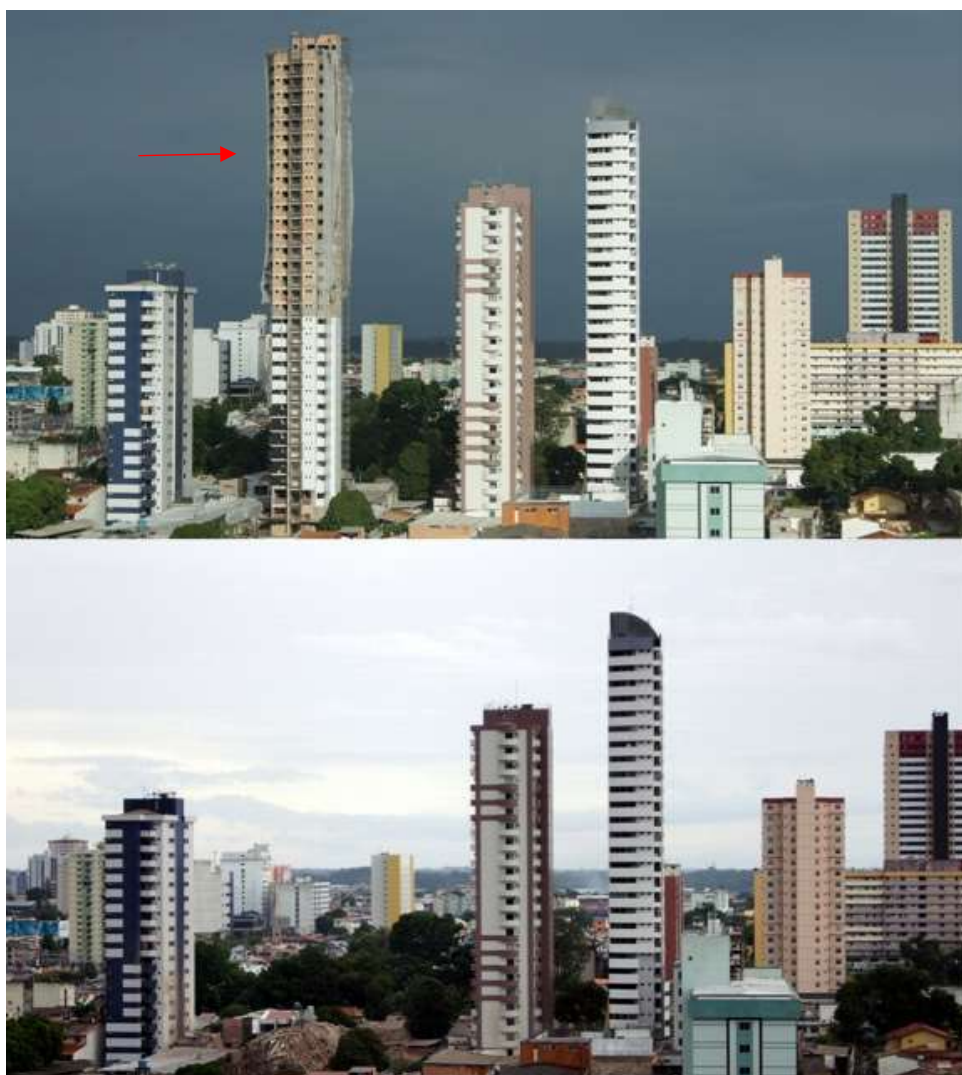
Outro caso ocorrido no Brasil, o edifício Real Class, que estava em construção em Belém, no Pará, desabou no dia 29 de janeiro 2011, causando a morte de dois operários da obra e uma mulher de uma residência vizinha. O edifício possuía 35 pavimentos e altura total de 104,7 metros. A Figura 14 mostra o edifício Real Class antes e após o desabamento, restando apenas os destroços do prédio.

Figura 14 – Real Class antes e após o colapso.

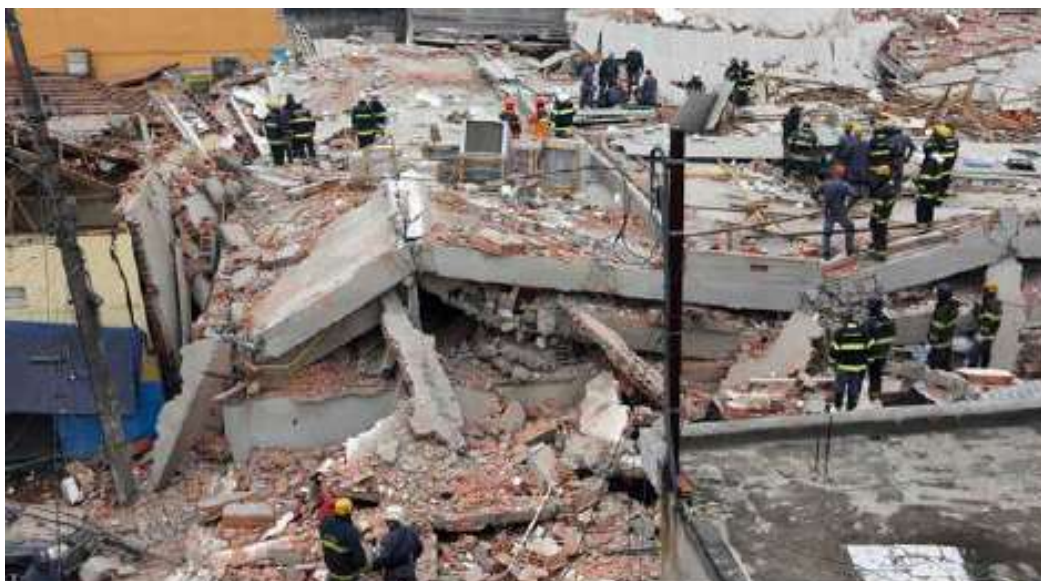
Mais um caso ocorrido no Brasil, um prédio comercial que estava sendo construído em São Mateus, zona leste de São Paulo, desabou no dia 27 de agosto de 2013, deixando um total de 10 mortos e 26 feridos. A Figura 15 mostra as ruínas do edifício após o desabamento.

Figura 15 – Destroços após desabamento de edifício comercial em São Mateus.

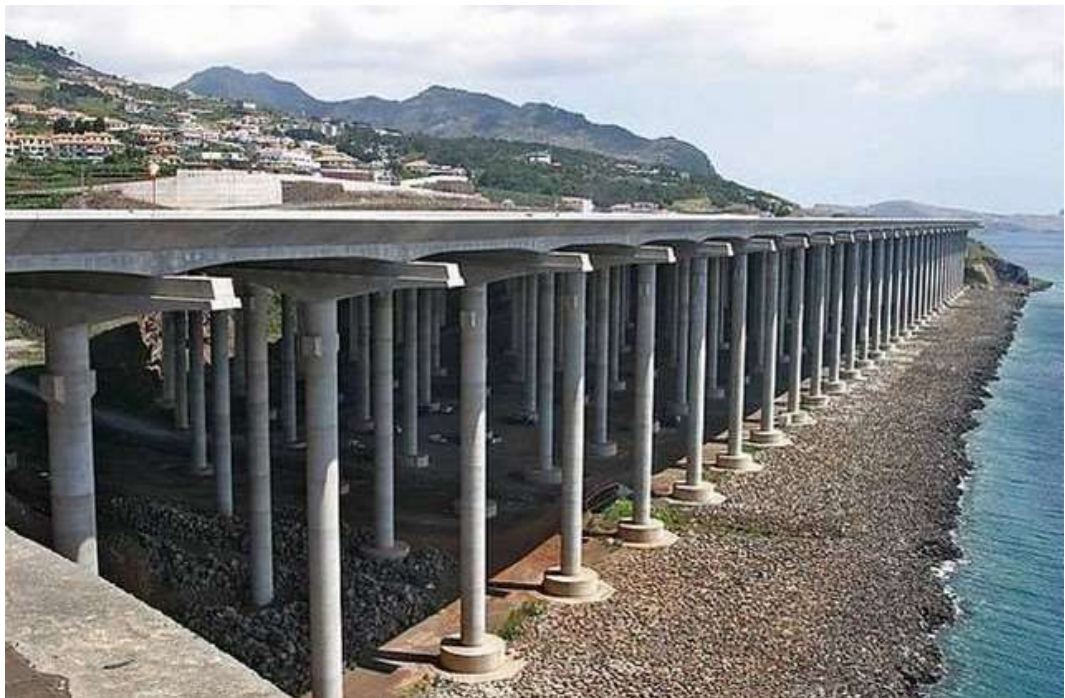
A redundância caracteriza-se pela existência de caminhos de carga alternativos, possibilitando a redistribuição de esforços em um sistema estrutural com uma falha inicial. Uma estrutura redundante, é aquela que ao ter um apoio danificado, possui outros apoios capazes de suportar a redistribuição de esforços. A Figura 16 mostra um exemplo de estrutura que pode ser considerada redundante, a estrutura da pista de pouso do Aeroporto de Funchal, na Ilha da Madeira, oferece diversas alternativas de redistribuição de esforços no caso de falha de um dos seus apoios, devido a presença de vários pilares de sustentação.

Figura 16 – Pista de Pouso do Aeroporto de Funchal, Ilha da Madeira.

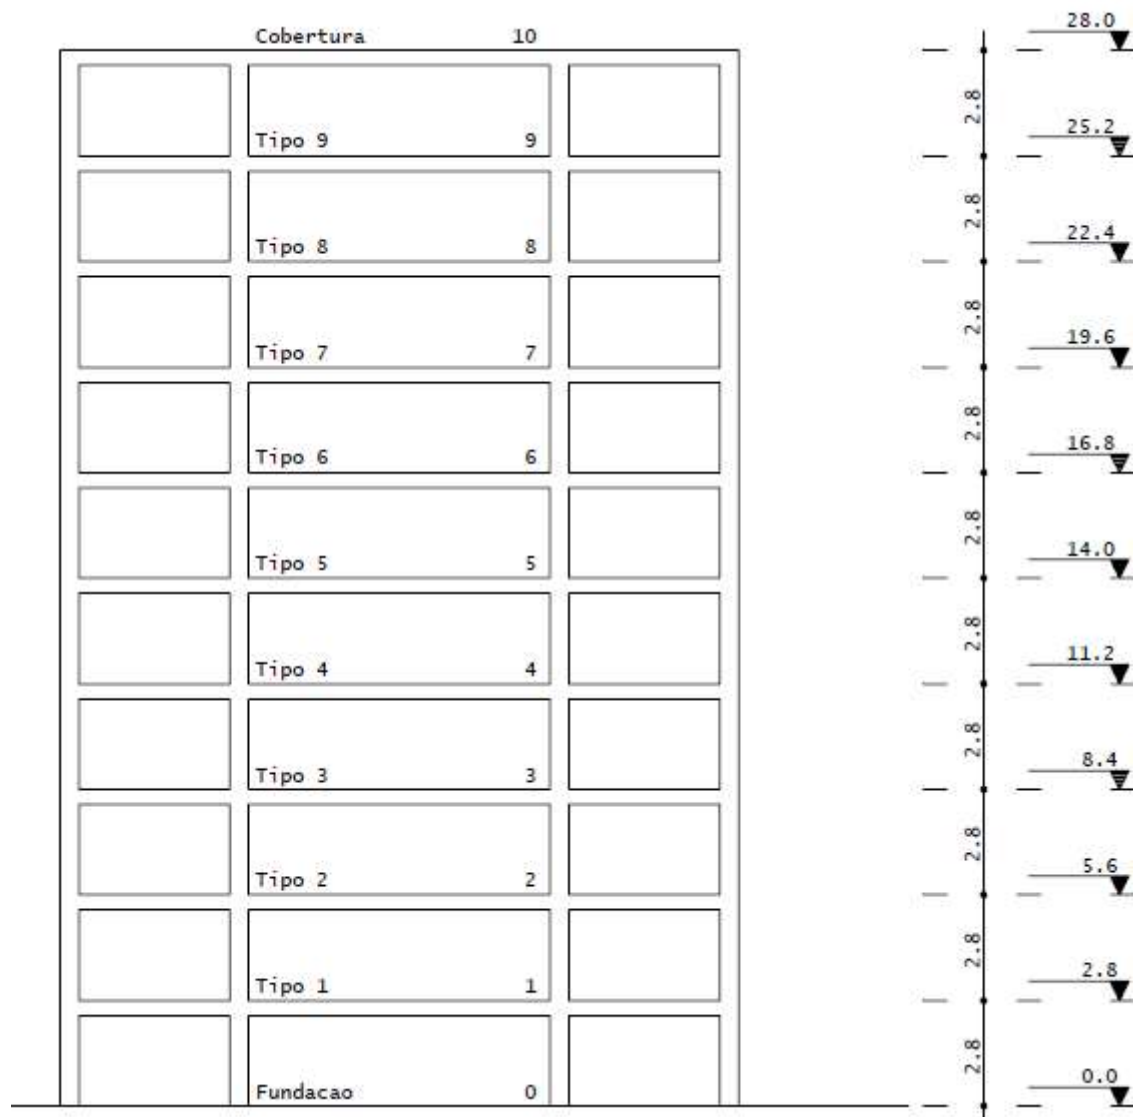
Figura 32 – Corte esquemático do edifício com 10 pavimentos (sem escala, dimensões em metros).

Para a realização desse exemplo, foram realizadas algumas modificações na estrutura apresentada em 3.2. Primeiramente foi modificada a quantidade de pavimentos da edificação, que agora possui 10 pavimentos, conforme mostram as Figuras 31 e 32.
