**INSTITUTO FEDERAL DE EDUCAÇÃO, CIÊNCIA E TECNOLOGIA DE GOIÁS**  
**CURSO BACHARELADO EM ENGENHARIA CIVIL**

**ANÁLISE DA REDISTRIBUIÇÃO DOS ESFORÇOS EM ELEMENTOS  
ESTRUTURAIS DE UM EDIFÍCIO DE MÚLTIPLOS PAVIMENTOS MEDIANTE A  
POSSIBILIDADE DA OCORRÊNCIA DE COLAPSO PROGRESSIVO**

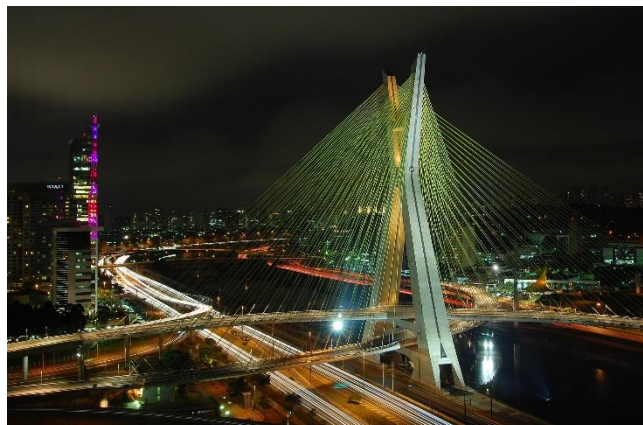
Figura 2.9 - Ponte Octávio Frias de Oliveira

A redundância é caracterizada pela existência de alternativas diversas em redistribuir os esforços, ou seja, a possibilidade de se obter caminhos alternativos para que se possa redistribuir os esforços no caso da falha de algum elemento estrutural, contribui para prevenir o fenômeno (VASILIEVA, 2013). A Figura 2.9 apresenta a ponte Octávio Frias de Oliveira, localizada sobre o rio Pinheiros, no estado de São Paulo, é um exemplo de dimensionamento redundante, no qual é possível identificar diversos caminhos alternativos para a redistribuição dos esforços caso ocorra a falha de uma de suas estaias.
