**TRABALHO DE CONCLUSÃO DO CURSO DE ENGENHARIA CIVIL DA**  
**MOBILIDADE**

**INCIDÊNCIA DE MANIFESTAÇÕES PATOLÓGICAS: ESTUDO DE CASO EM**  
**IMÓVEL RESIDENCIAL UNIFAMILIAR DA CIDADE DE ANÁPOLIS-GO**

**RAWLYNSSON SILVA OTTONI**

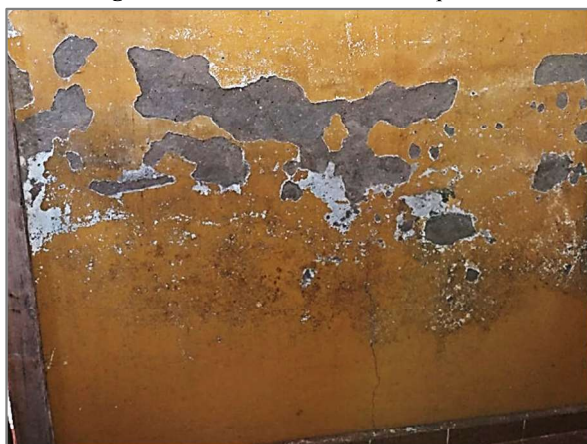
**Figura 73** – Pulverulência no depósito.
